EL MAPA DE L'AMIANT, DELS EDIFICIS D'ÚS RESIDENCIAL, DE BADIA DEL VALLÈS

EL MAPA DEL AMIANTO, DE LOS EDIFICIOS DE USO RESIDENCIAL, DE BADIA DEL VALLÈS

2019 / 2021

ACM 2020 sl Consultoría y diagnostico de amianto

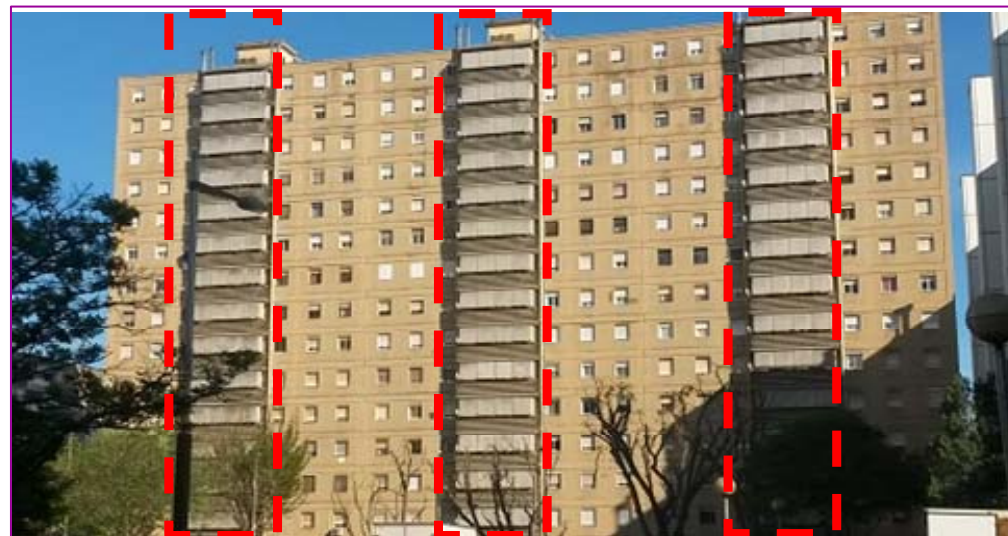
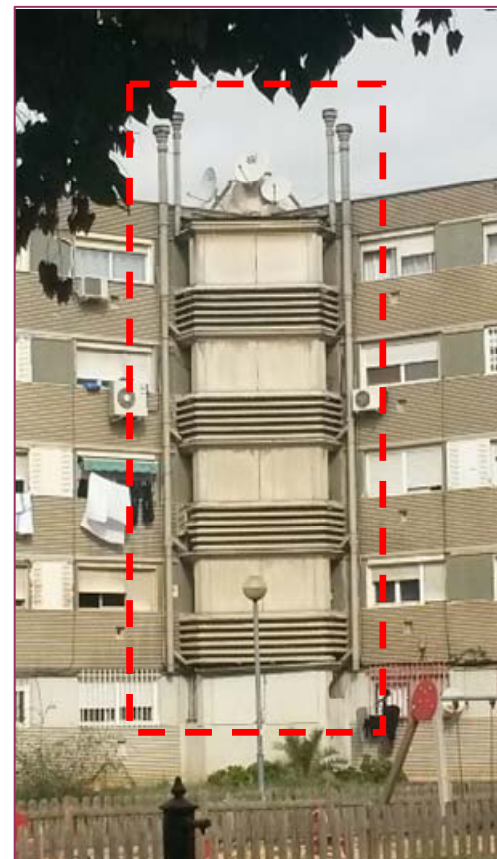
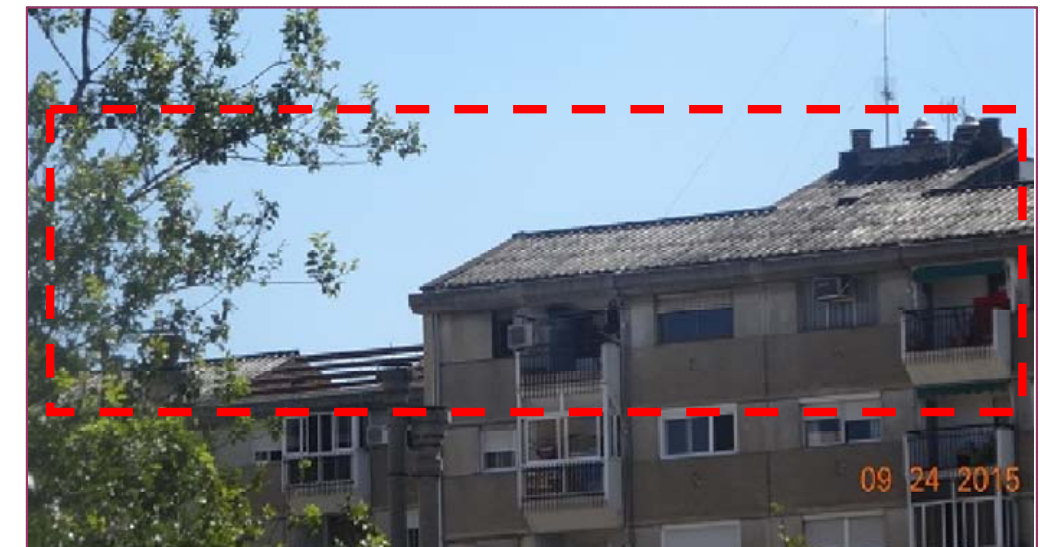
EL DETERIORAMENT SUPERFICIAL DE TOTS AQUESTS ELEMENTS D'AMIANT-CIMENT, UBICATS ALS EXTERIORS DELS EDIFICIS ÉS ALARMANT. AQUESTA DEGRADACIÓ CAL QUALIFICAR-LA DE GENERAL. CAL DONCS ELIMINAR EL RISC DE DISPERSIÓ DE FIBRES D'AMIANT IMMEDIATAMENT.

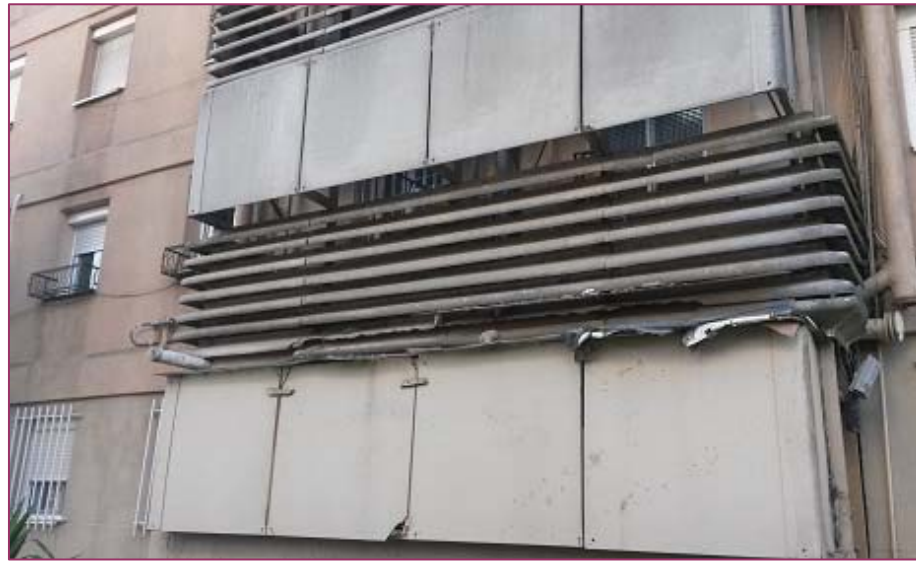
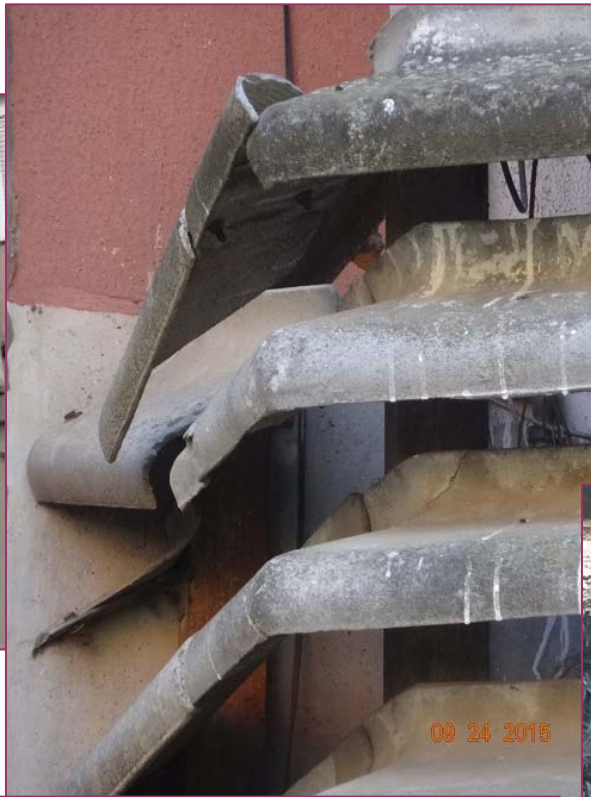
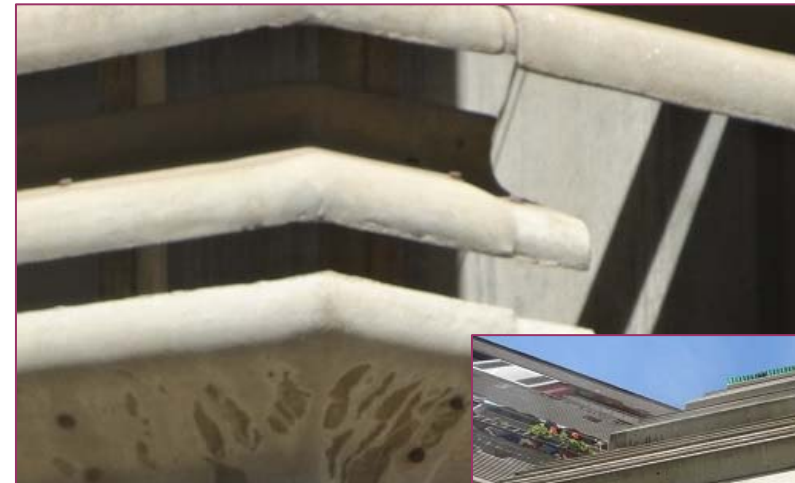
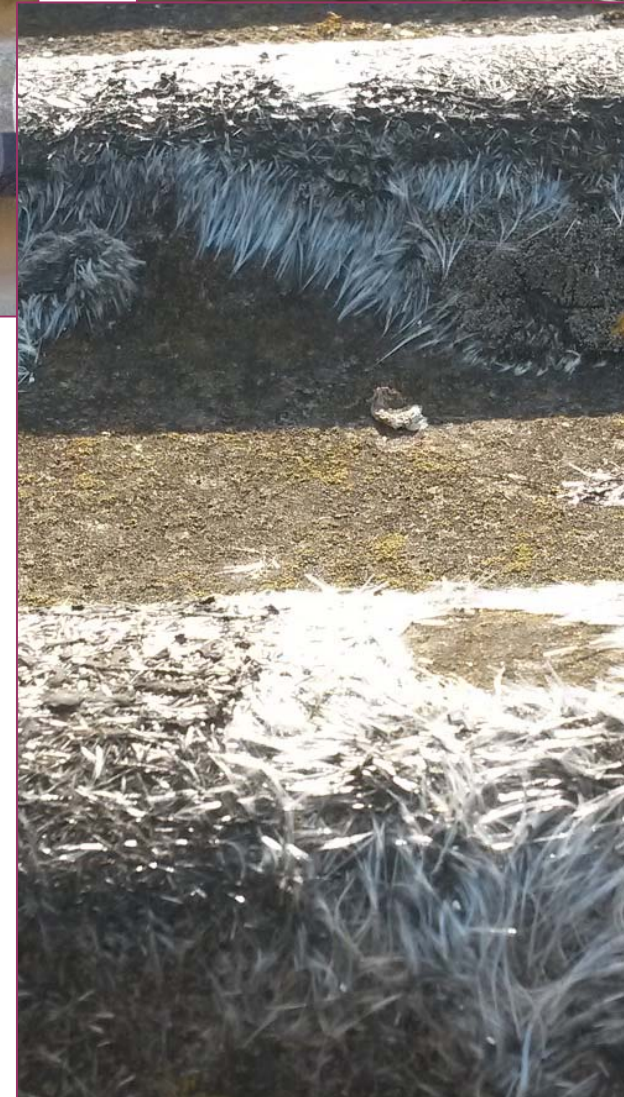
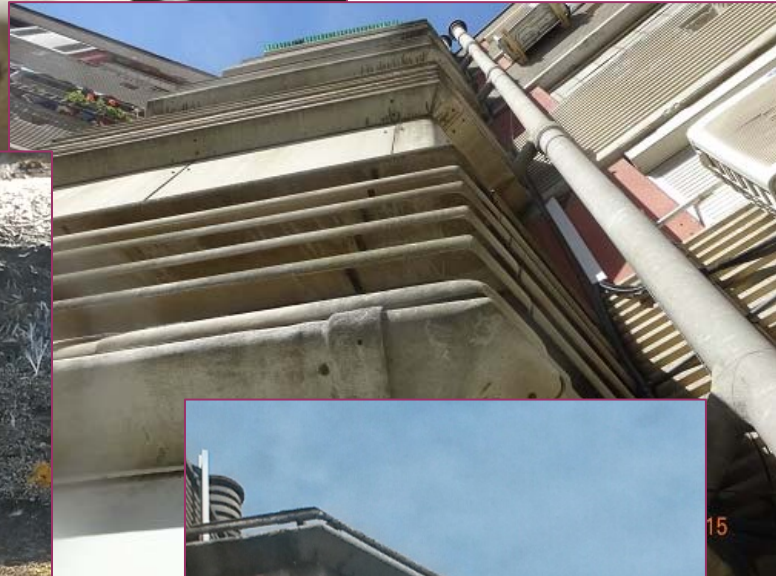
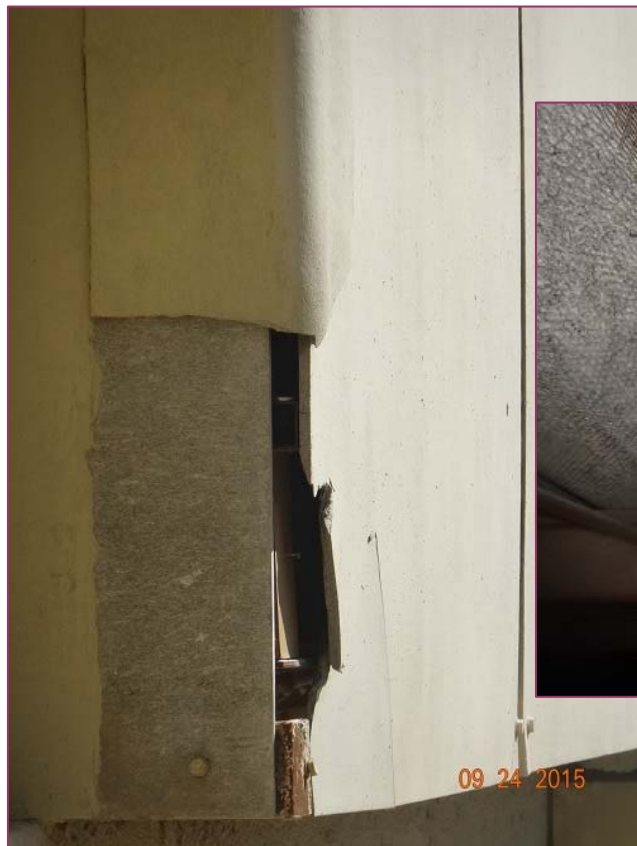
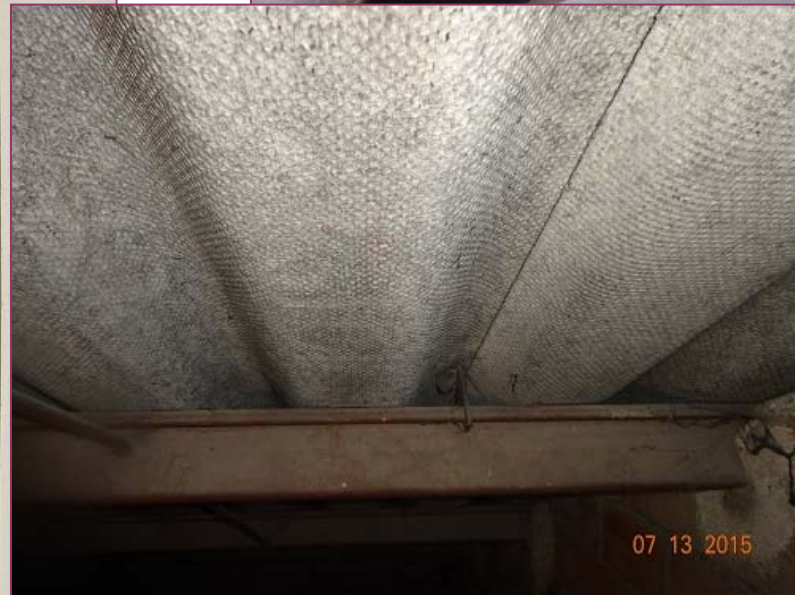
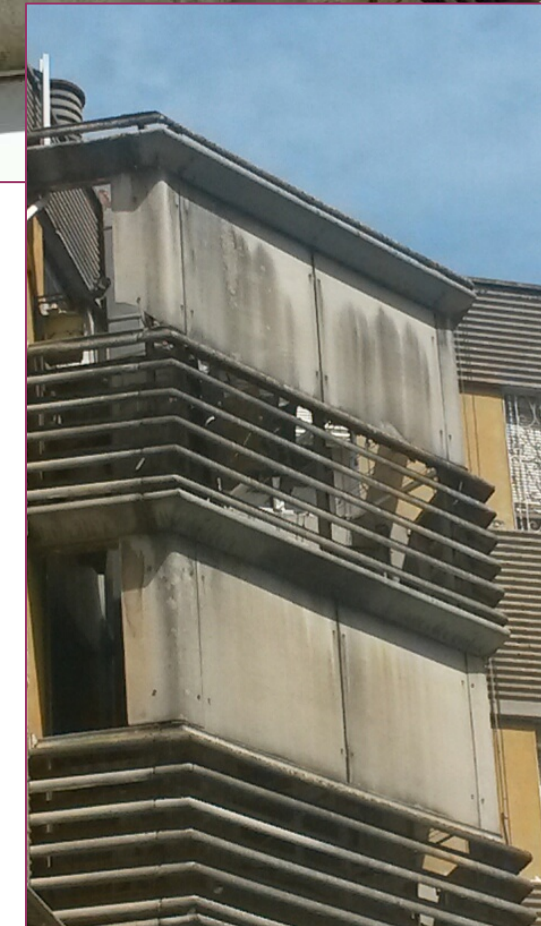
**TRENCATS, ESQUERDES, DESGAST:
EXEMPLES DEL DETERIORAMENT SUPERFICIAL DELS
ELEMENTS CONSTRUCTIUS D'AMIANT-CIMENT**

Després de 45 anys amb aquest material cancerigen instal·lat a zones exteriors i comuns en els edificis d'ús residencial, el deteriorament superficial és fàcilment visible. El lamentable estat de conservació, de l'amiant-ciment, dona lloc a un factor de risc higiènic inacceptable per a les persones.

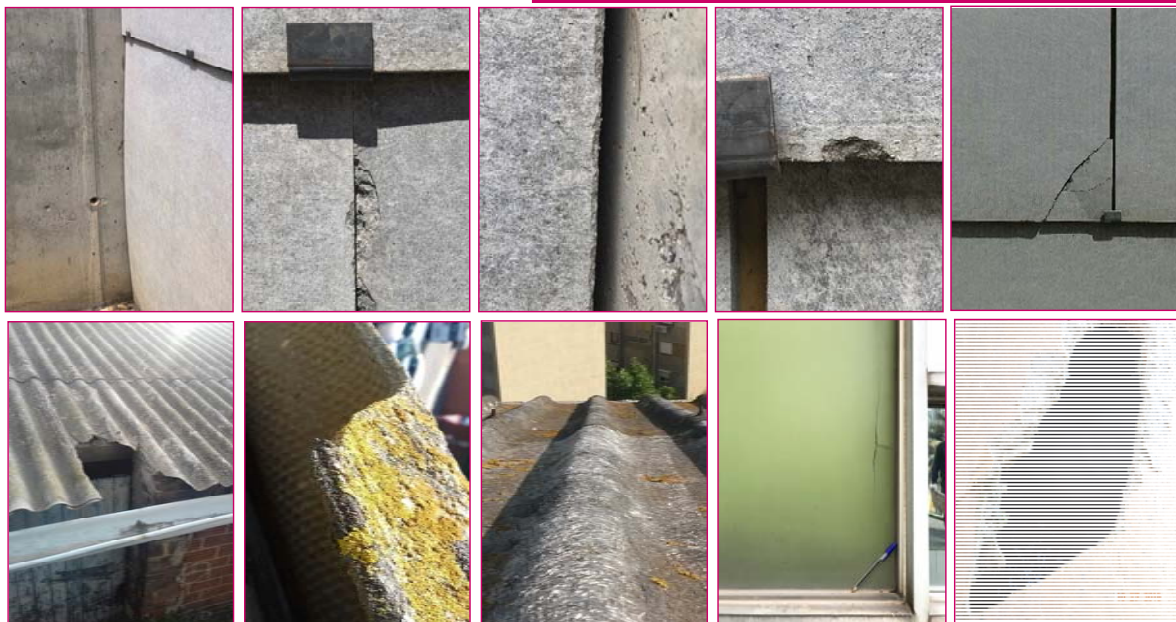
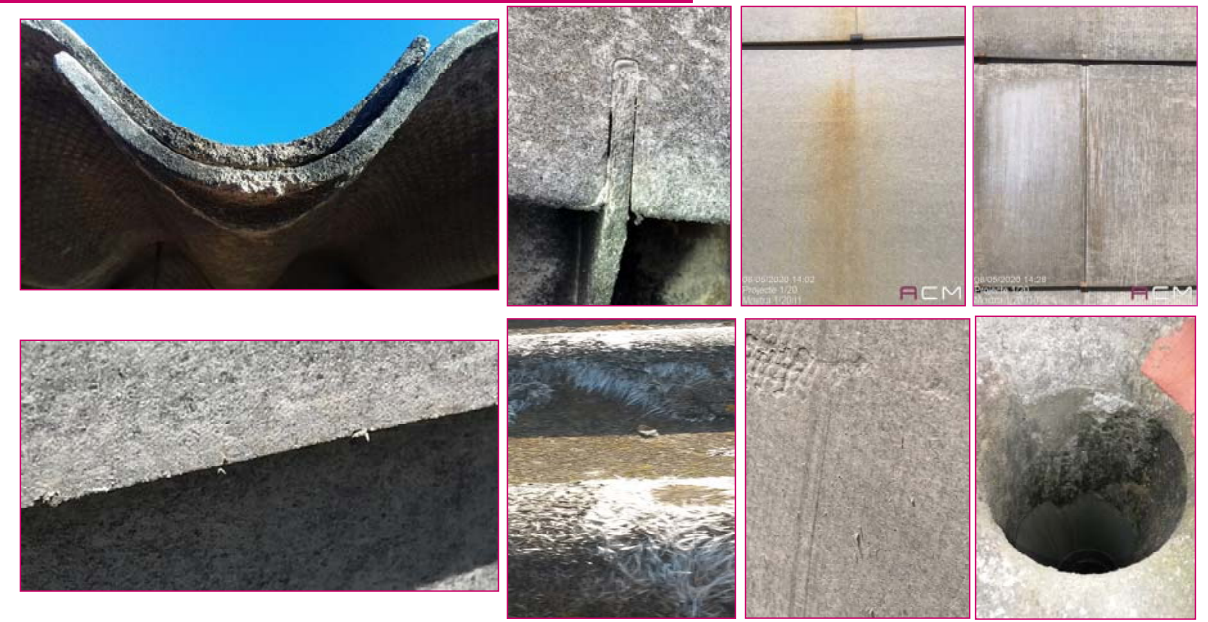
EXEMPLES GRÀFICS DE DEGRADACIÓ SUPERFICIAL PER FACTORS MECÀNICS I/O FÍSICS
EJEMPLOS GRÁFICOS DE DEGRADACIÓN SUPERFICIAL POR FACTORES MECÁNICOS Y/O FÍSICOS
EXEMPLES DE GRAPHIQUES DE DEGRADATION DE SURFACE DUS A DES FACTEURS MECANIKES ET / OU PHYSIQUES

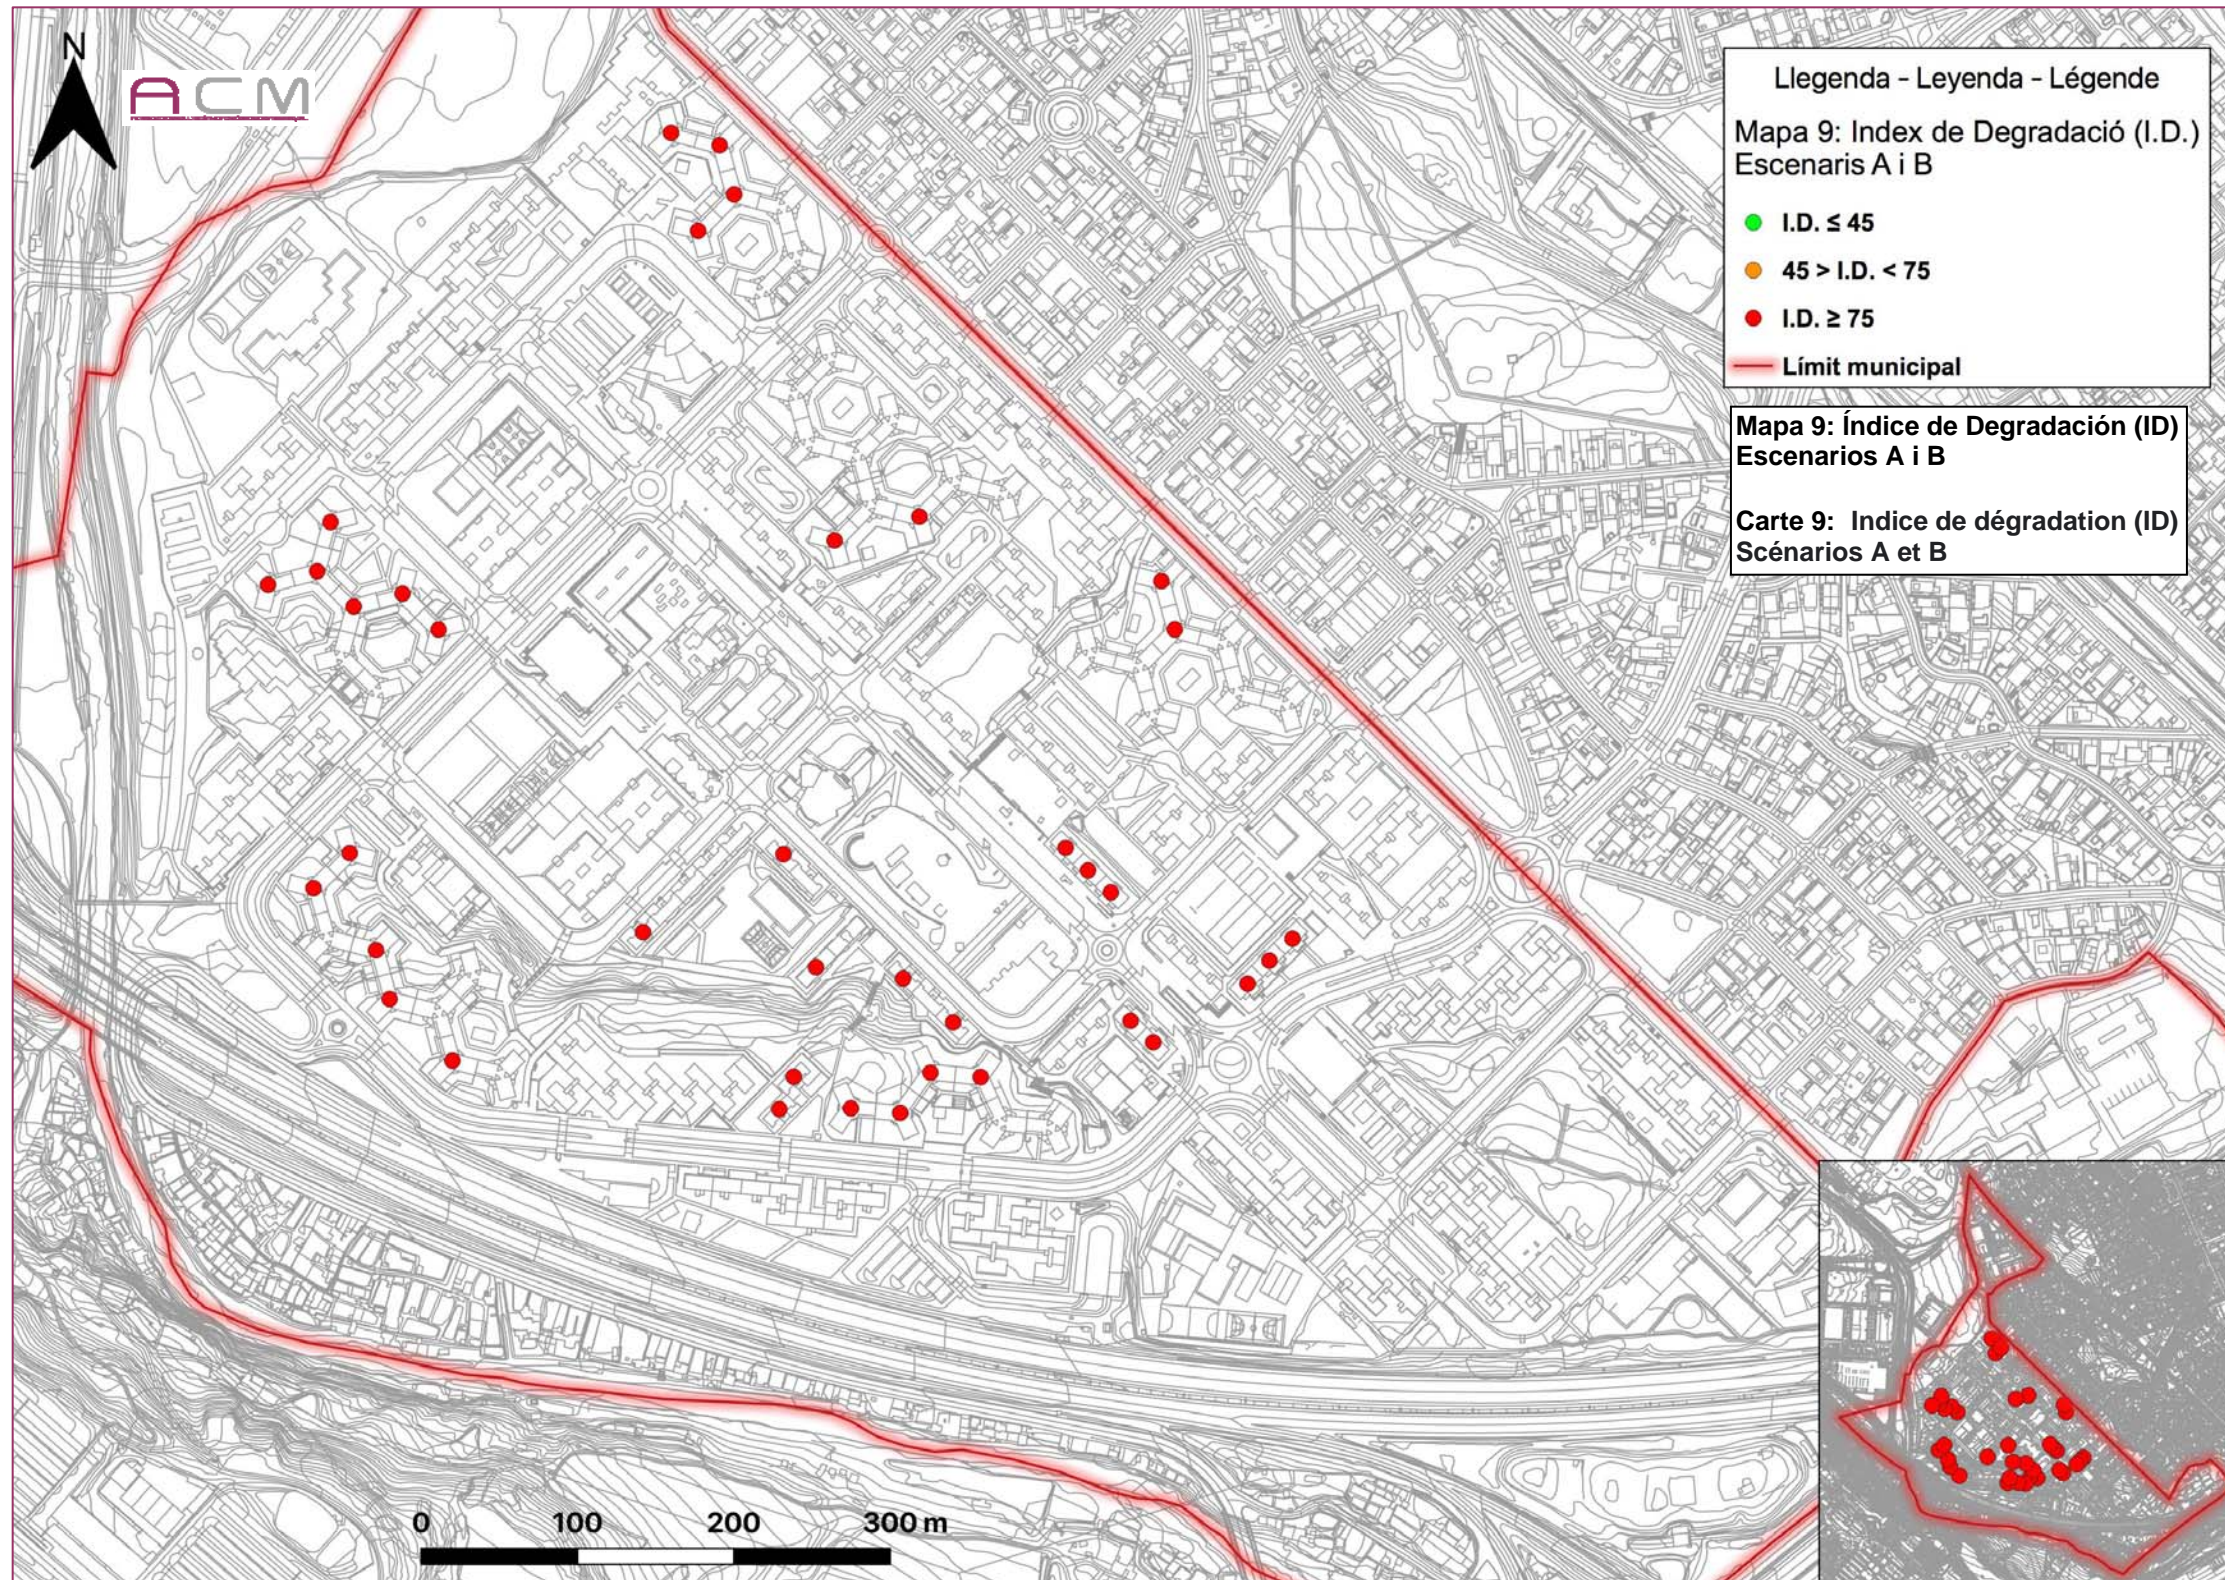
La carte ci-jointe localise le CCVV avec les galeries extérieures (groupes a et b) et l'Indice de Dégradation (ID) de chacune. Aucun d'entre eux en dessous du niveau 75. L'équivalent de 3 points, selon le PEECA

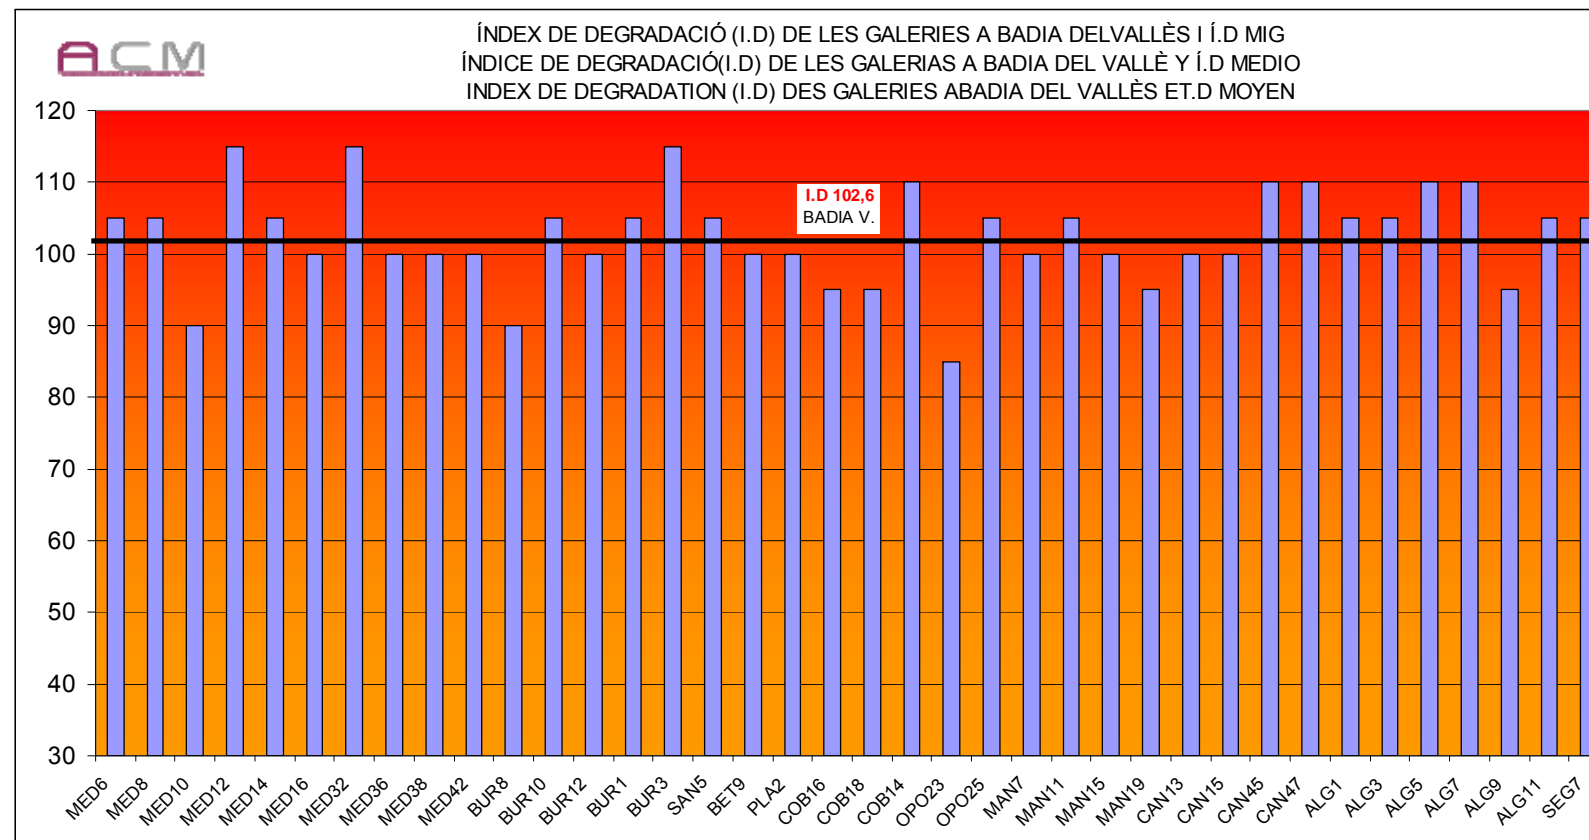
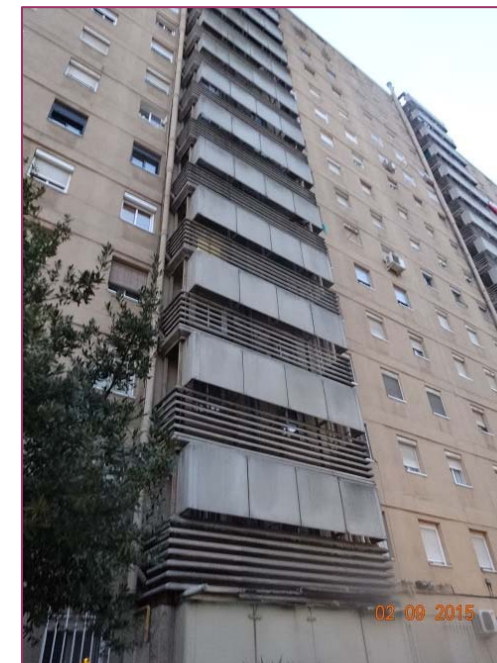
I.D { promig del fibrociment de les galeries (grup a + b) per la seva part interior és de:
 promedio del fibrocemento de las galerías (grupo a + b) por su parte interior es de:
 le fibrociment moyen des galeries (groupe a + b) à l'intérieur est: } **102,6**

l'Índex de Degradació Mig (IDM) de Badia de Vallès per l'interior de les galeries al elements d'amiant-ciment supera el nivell 102. Un nivell de degradació extremadament alt.

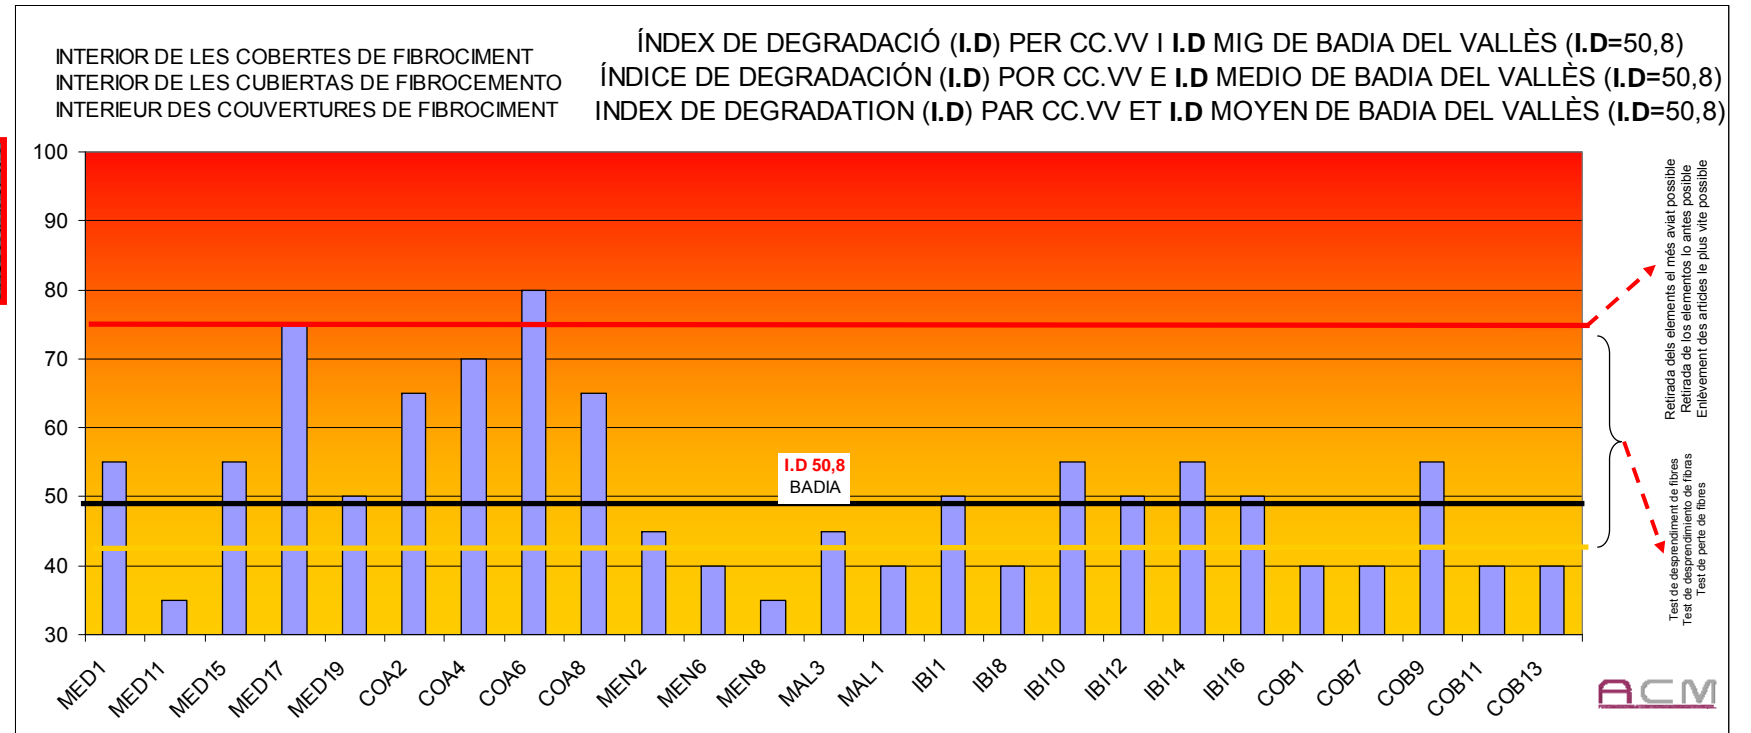
I.D { promig del fibrociment de les cobertes (grup c) per la seva part interior és de: } **50,8**
 { promedio del fibrocemento de las cubiertas (grupo c) por su parte interior es de: }
 { le fibrociment moyen des couvertures (groupe c) à l'intérieur est: }

Pel que fa a la cobertes d'amiant-ciment (part interior): escenari homogeni, l'Índex de Degradació Mig (IDM) resultant se situa en el nivell 50. Un nivell de degradació que aplicant el Protocol PAECA permet accedir a la Fase Condicionada. És a dir a la realització del Test de Despreniment de Fibres (TDF).
