EL MAPA DE L'AMIANT, DELS EDIFICIS D'ÚS RESIDENCIAL, DE BADIA DEL VALLÈS

EL MAPA DEL AMIANTO, DE LOS EDIFICIOS DE USO RESIDENCIAL, DE BADIA DEL VALLÈS

2019 / 2021

ACM 2020 sl Consultoría y diagnostico de amianto

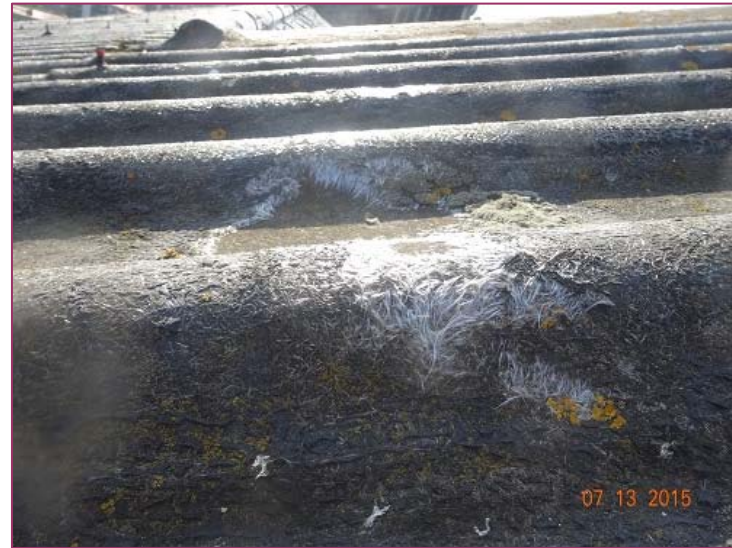
**TRENCATS, ESQUERDES, DESGAST:
EXEMPLES DEL DETERIORAMENT SUPERFICIAL DELS
ELEMENTS CONSTRUCTIUS D'AMIANT-CIMENT**

Després de 45 anys amb aquest material cancerigen instal·lat a zones exteriors i comuns en els edificis d'ús residencial, el deteriorament superficial és fàcilment visible. El lamentable estat de conservació, de l'amiant-ciment, dona lloc a un factor de risc higiènic inacceptable per a les persones.

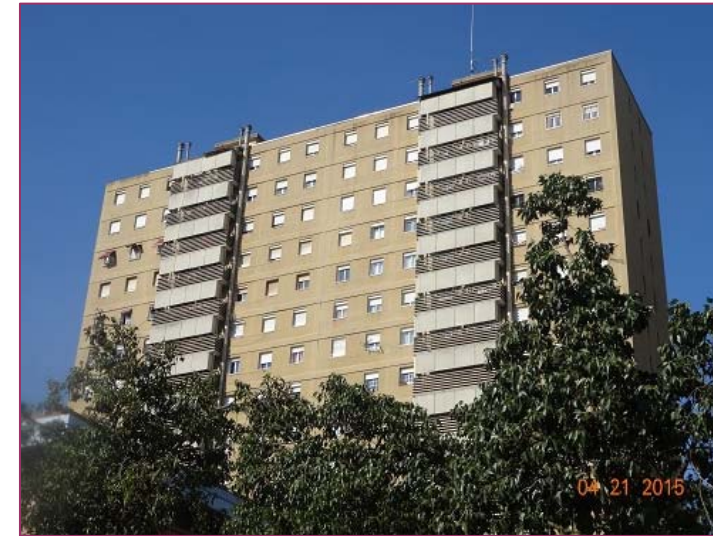
**ROTURAS, GRIETAS, DESGASTE:
EJEMPLOS DEL DETERIORO SUPERFICIAL DE LOS
ELEMENTOS CONSTRUCTIVOS DE AMIANTO-CEMENTO**

Después de 45 años con este material cancerígeno instalado en zonas exteriores y comunes en los edificios de uso residencial, el deterioro superficial es fácilmente visible. El lamentable estado de conservación, del amianto-cemento da lugar a un factor de riesgo higiénico inaceptable para las personas.

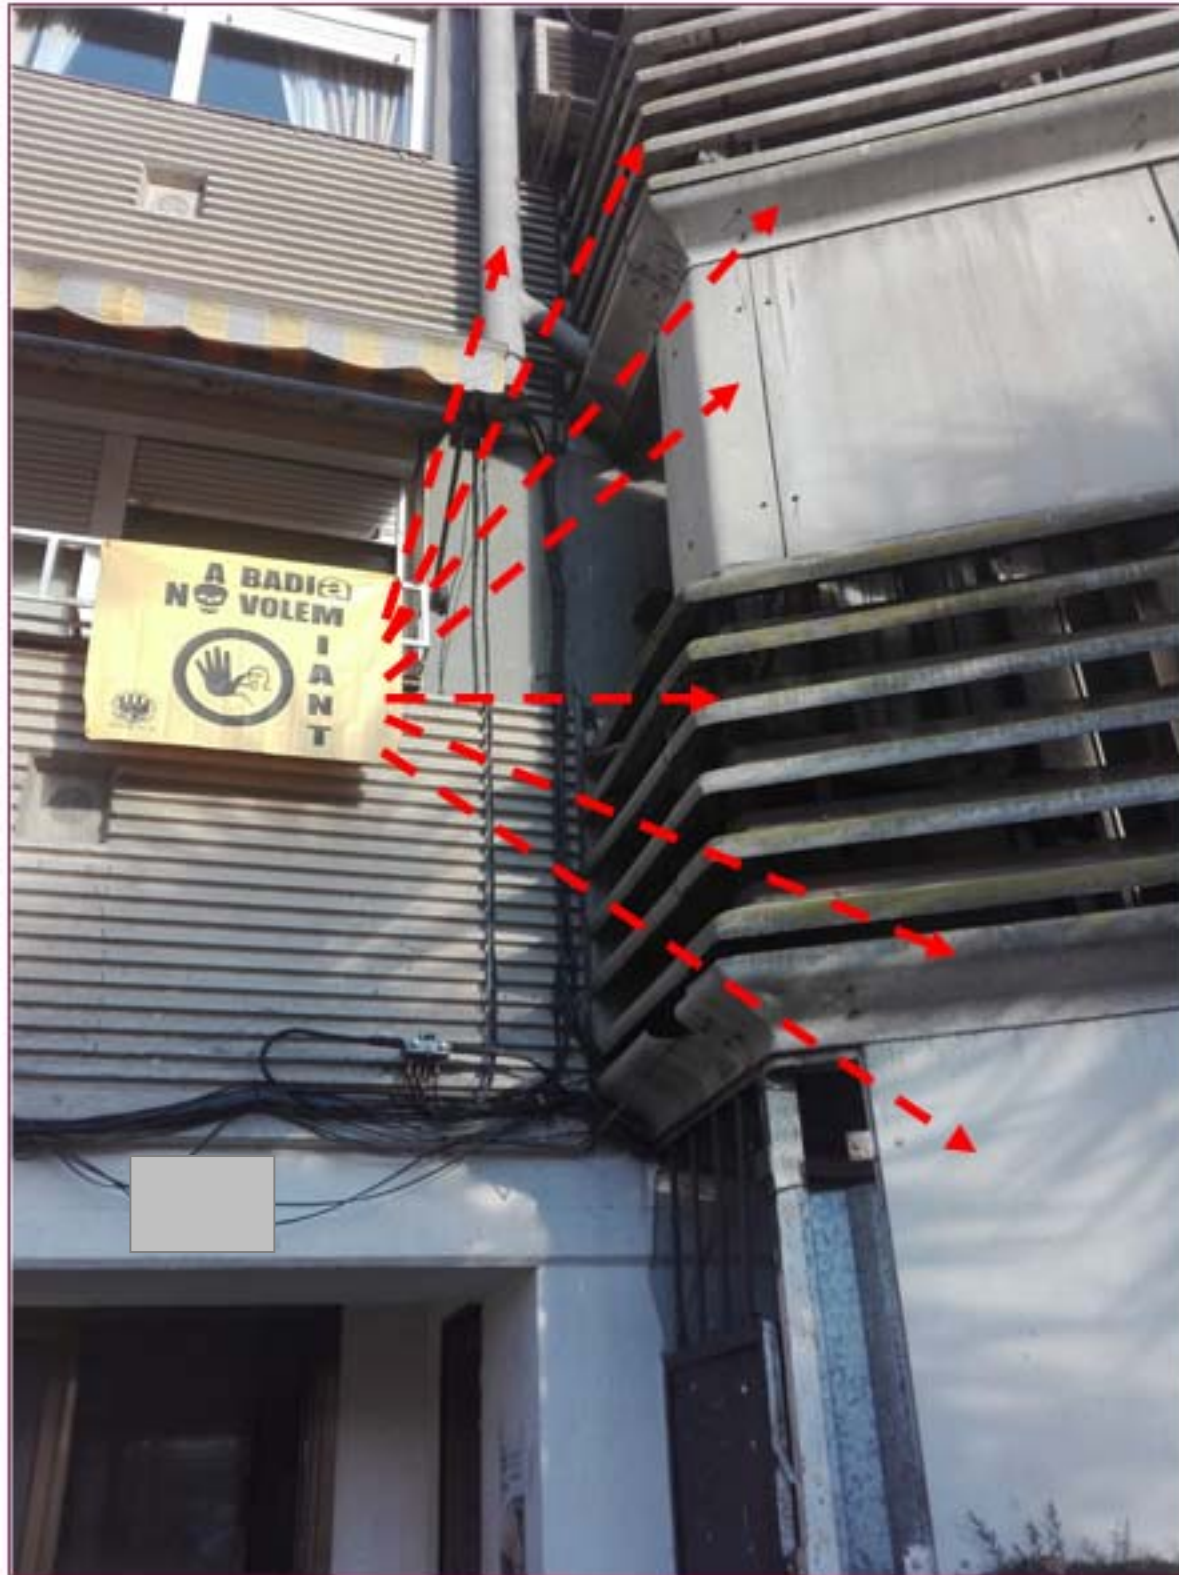
EXEMPLE D'ESTRETA CONVIVÈNCIA DOMÈSTICA
NO DESITJADA: VISTA EXTERIOR DE GALERIES

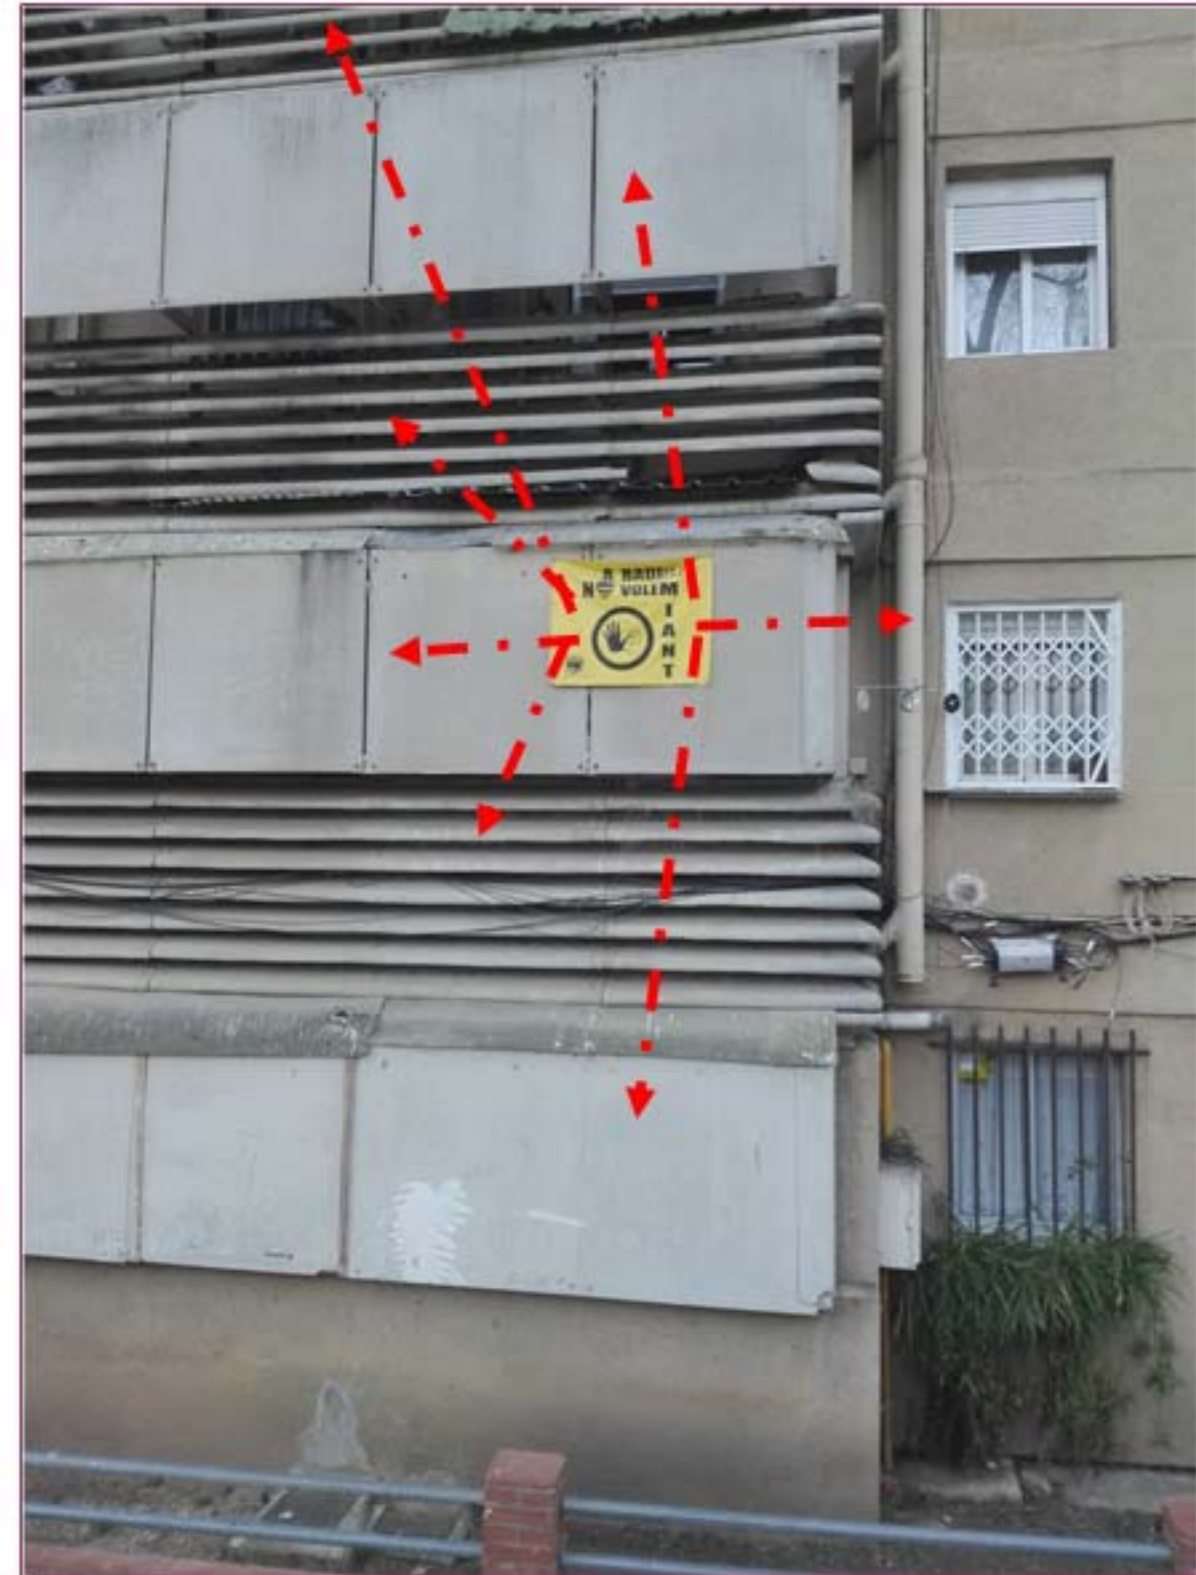
EJEMPLO DE ESTRECHA CONVIVENCIA DOMÉSTICA
NO DESEADA: VISTA EXTERIOR DE GALERIAS

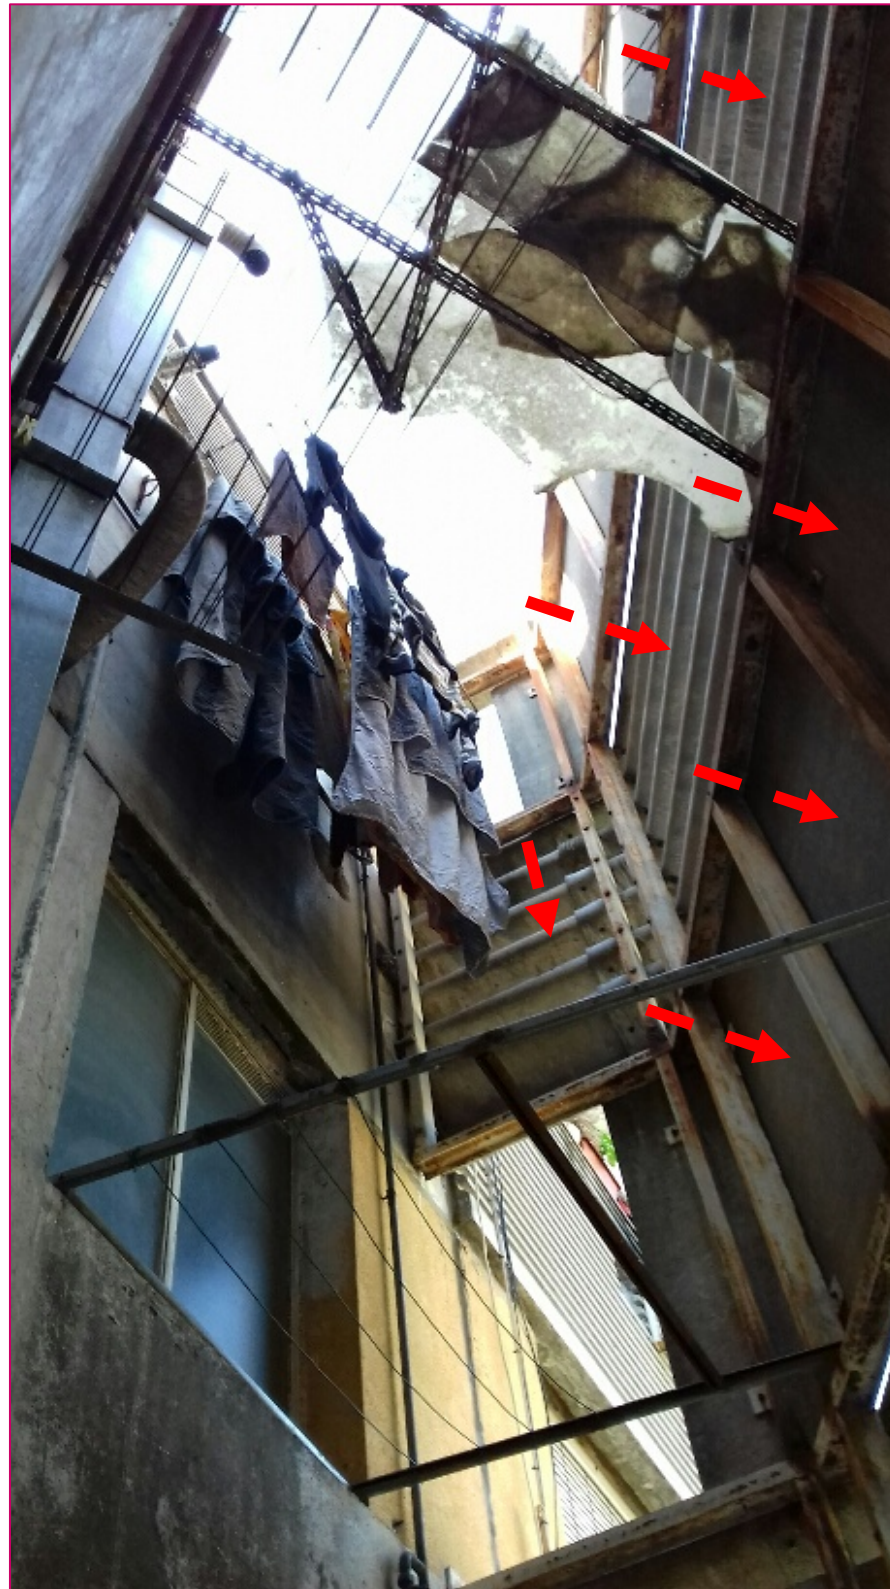
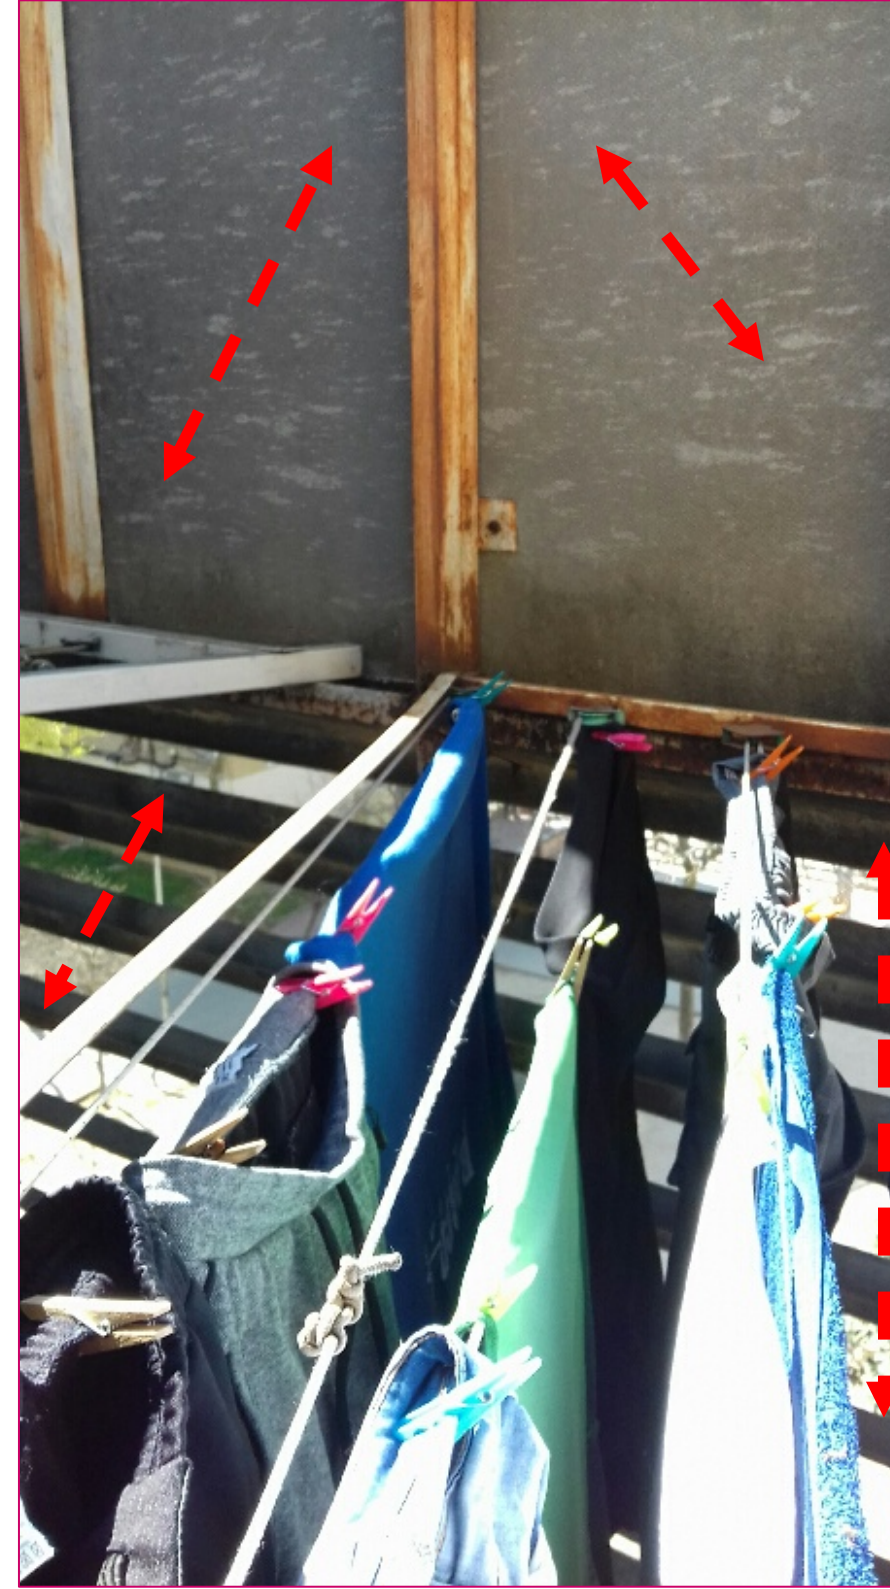
EJEMPLO DE ESTRECHA CONVIVENCIA DOMÉSTICA
NO DESEADA: VISTA INTERIOR DE GALERIAS

EXEMPLE DE COEXISTENCE ÉTROITE NON DÉSIÉE:
VUE INTÉRIÈRE DES GALERIES

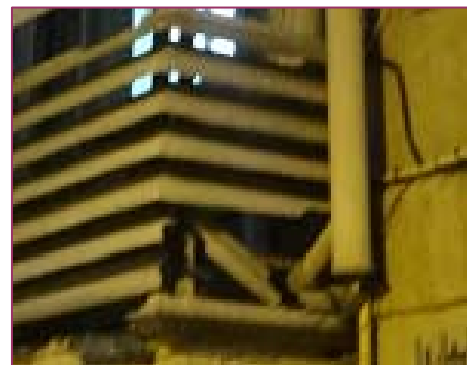
En tots els edificis d'ús residencial que encara no s'ha retirat l'amiant-ciment visible, prop del 80% de les CC.VV, es compleix com a mínim una d'aquestes premisses: Trencaments, esquerdes, fissures. Amb la simple observació d'aquests edificis d'ús residencial, ja és possible argumentar la fi de la Vida Útil (VU) d'aquests elements cancerígens.

La retirada de materials amb amiant s'ha de realitzar quan es detecta, en l'element en qüestió, trencats, esquerdes i fissures. També quan es detecta que l'Estat de Conservació (EC), presenta un deteriorament en superfície, susceptible de generar fibres d'amiant al geontorn immediat.

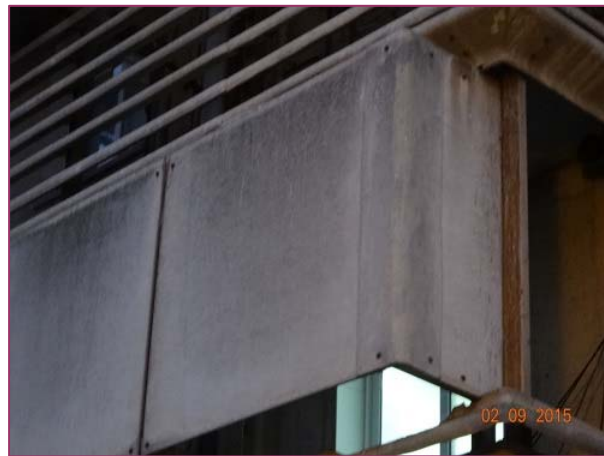
1

- En façanes de CC.VV podem veure, instal·lades, a distintes cotes, plaques d'amiant-ciment planes.
- En fachadas de CC.VV podemos ver, instaladas a distintas cotas, placas lisas de amianto-cemento.
- Sur les façades CCVV, on peut voir, installées à différentes hauteurs, des plaques lisse d'amiante-ciment.

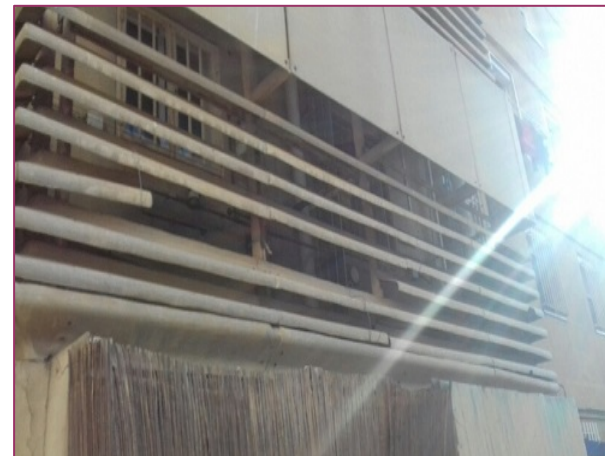
2

- En façanes de CC.VV podem veure, instal·lades a distintes cotes, plaques tipus persiana fixa (lames) d'amiant-ciment.
- En fachadas de CC.VV podemos ver, instaladas a distintas cotas, placas tipo persiana fija (lamas) de amianto-cemento.
- Sur les façades CCVV, on peut voir, installées à différentes hauteurs, des plaques de volet fixe (lames) d'amiante-ciment.

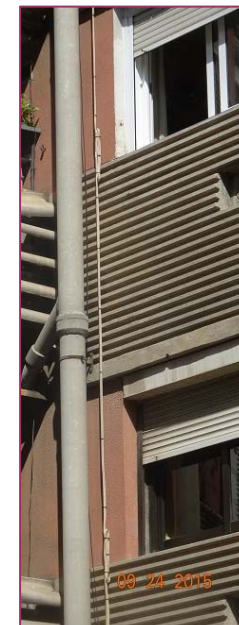
3

- En façanes de CC.VV podem veure, instal·lat verticalment tub de ventilació d'amiant-ciment planes.
- En fachadas de CC.VV podemos ver, instalado verticalmente tubo de ventilación de amianto-cemento.
- Dans les façades CCVV, nous pouvons voir des tuyaux d'aération en amiante-ciment installés verticalement.

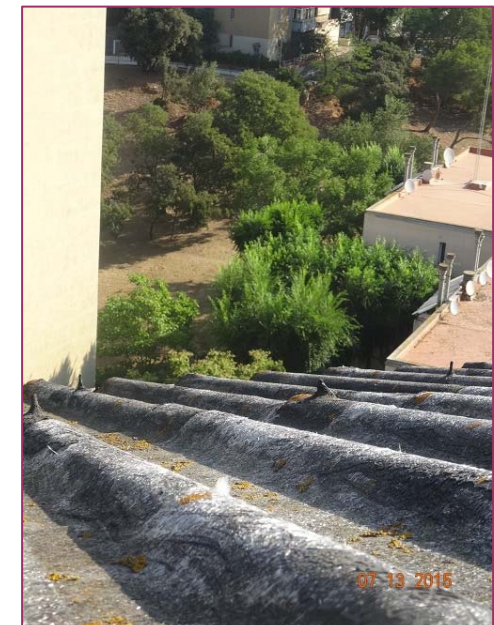
4

- En cobertes de CC.VV podem veure, plaques ondulades d'amiant-ciment planes.
- En cubiertas de CC.VV podemos ver, placas onduladas de amianto-cemento.
- Dans les couvertes CC.VV, nous pouvons voir des plaques d'amiante-ciment ondulées.

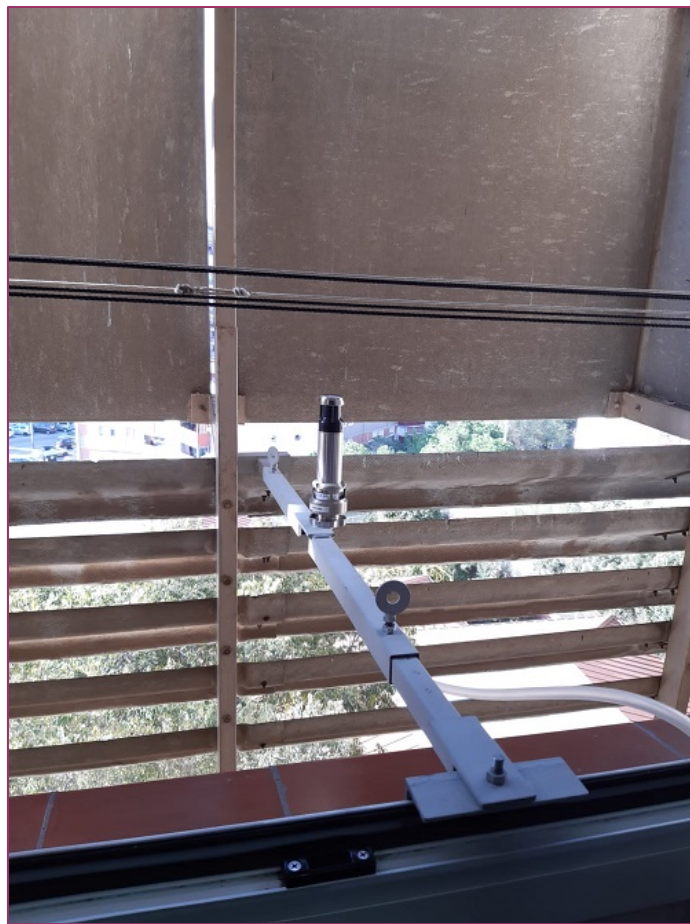
Exemple de mostreig a diferents alçades (interior de galeries)
Ejemplo de muestreo a distintas alturas (interior de galerías)
Ex.d'échantillonnage à différentes hauteurs (intérieur des galeries)

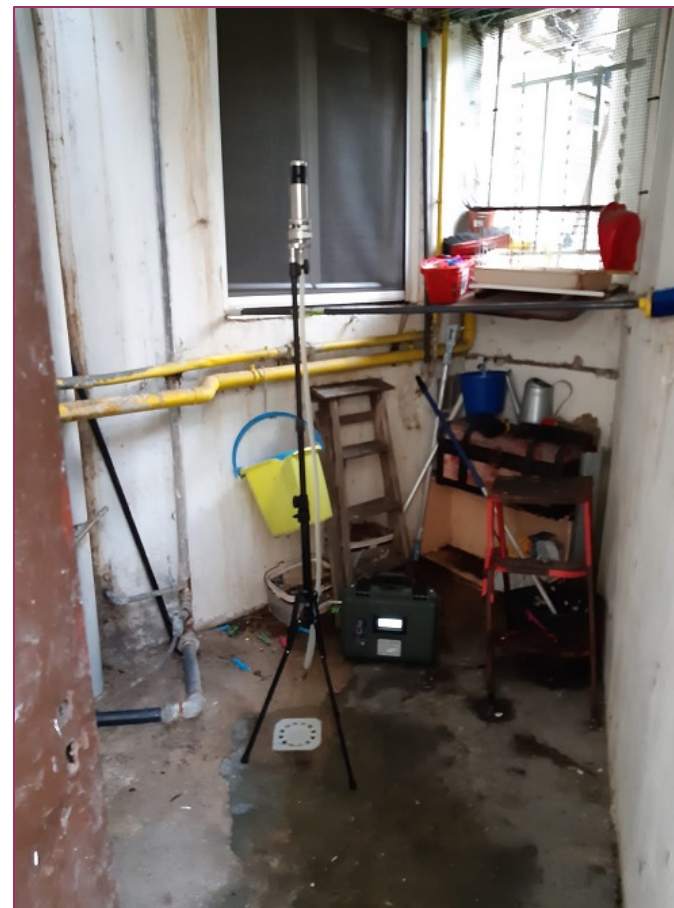
Exemple de mostreig a cota 0 (interior de galeries)
Ejemplo de muestreo a cota 0 (interior de galerías)
Ex.d'échantillonnage au niveau 0 (intérieur des galeries)

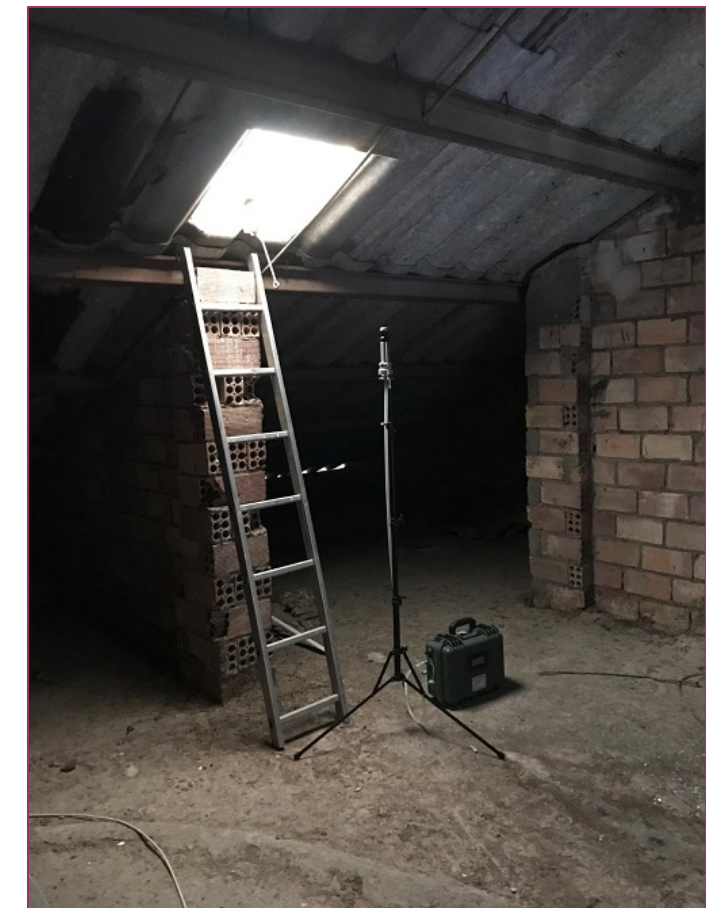
Exemple de mostreig a l'interior de les cobertes
Ejemplo de muestreo en el interior de las cubiertas
Exemple d'échantillonnage à l'intérieur des couvertures

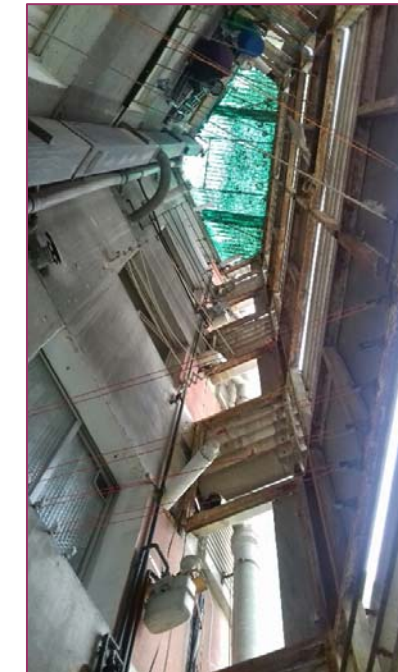
I.D { promig del fibrociment de les galeries (grup a + b) per la seva part interior és de:
 promedio del fibrocemento de las galerías (grupo a + b) por su parte interior es de:
 le fibrociment moyen des galeries (groupe a + b) à l'intérieur est: } **102,6**

l'Índex de Degradació Mig (IDM) de Badia de Vallès per l'interior de les galeries al elements d'amiant-ciment supera el nivell 102. Un nivell de degradació extremadament alt.

També cal destacar que totes les CC.VV superen el nivell 75 d'Índex de Degradació (ID). Aplicant de forma estricta el PAECA, no seria necessari realitzar en cap d'aquests CC.VV, la 2ª fase de Protocol, es a dir, el Test de Despreniment de Fibres (TDF) i recomanar, directament, la retirada immediat d'aquest amiant-ciment visibles a façanes.

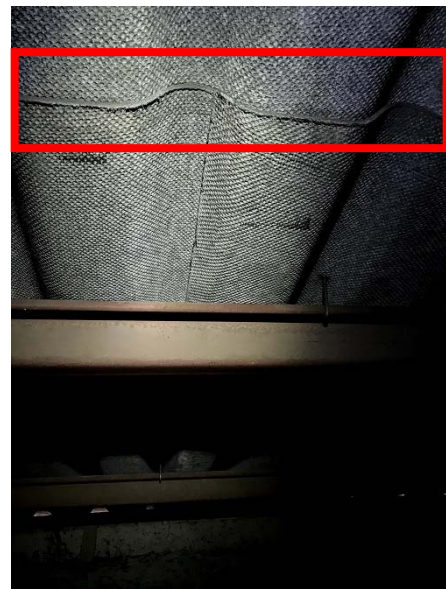
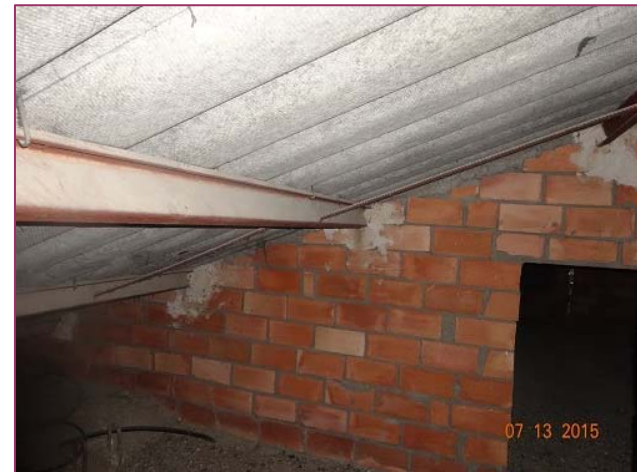
I.D { promig del fibrociment de les cobertes (grup c) per la seva part interior és de: } **50,8**
 { promedio del fibrocemento de las cubiertas (grupo c) por su parte interior es de: }
 { le fibrociment moyen des couvertures (groupe c) à l'intérieur est: }

Pel que fa a la cobertes d'amiant-ciment (part interior): escenari homogeni, l'Índex de Degradació Mig (IDM) resultant se situa en el nivell 50. Un nivell de degradació que aplicant el Protocol PAECA permet accedir a la Fase Condicionada. És a dir a la realització del Test de Despreniment de Fibres (TDF).

És cert, com reflecteix el gràfic adjunt, 9 d'aquestes cobertes (35%), no arriben al nivell 45. Tot i així, l'equip d'ACM-2020, ha cregut convenient incloure totes les cobertes en la fase 2 del Protocol

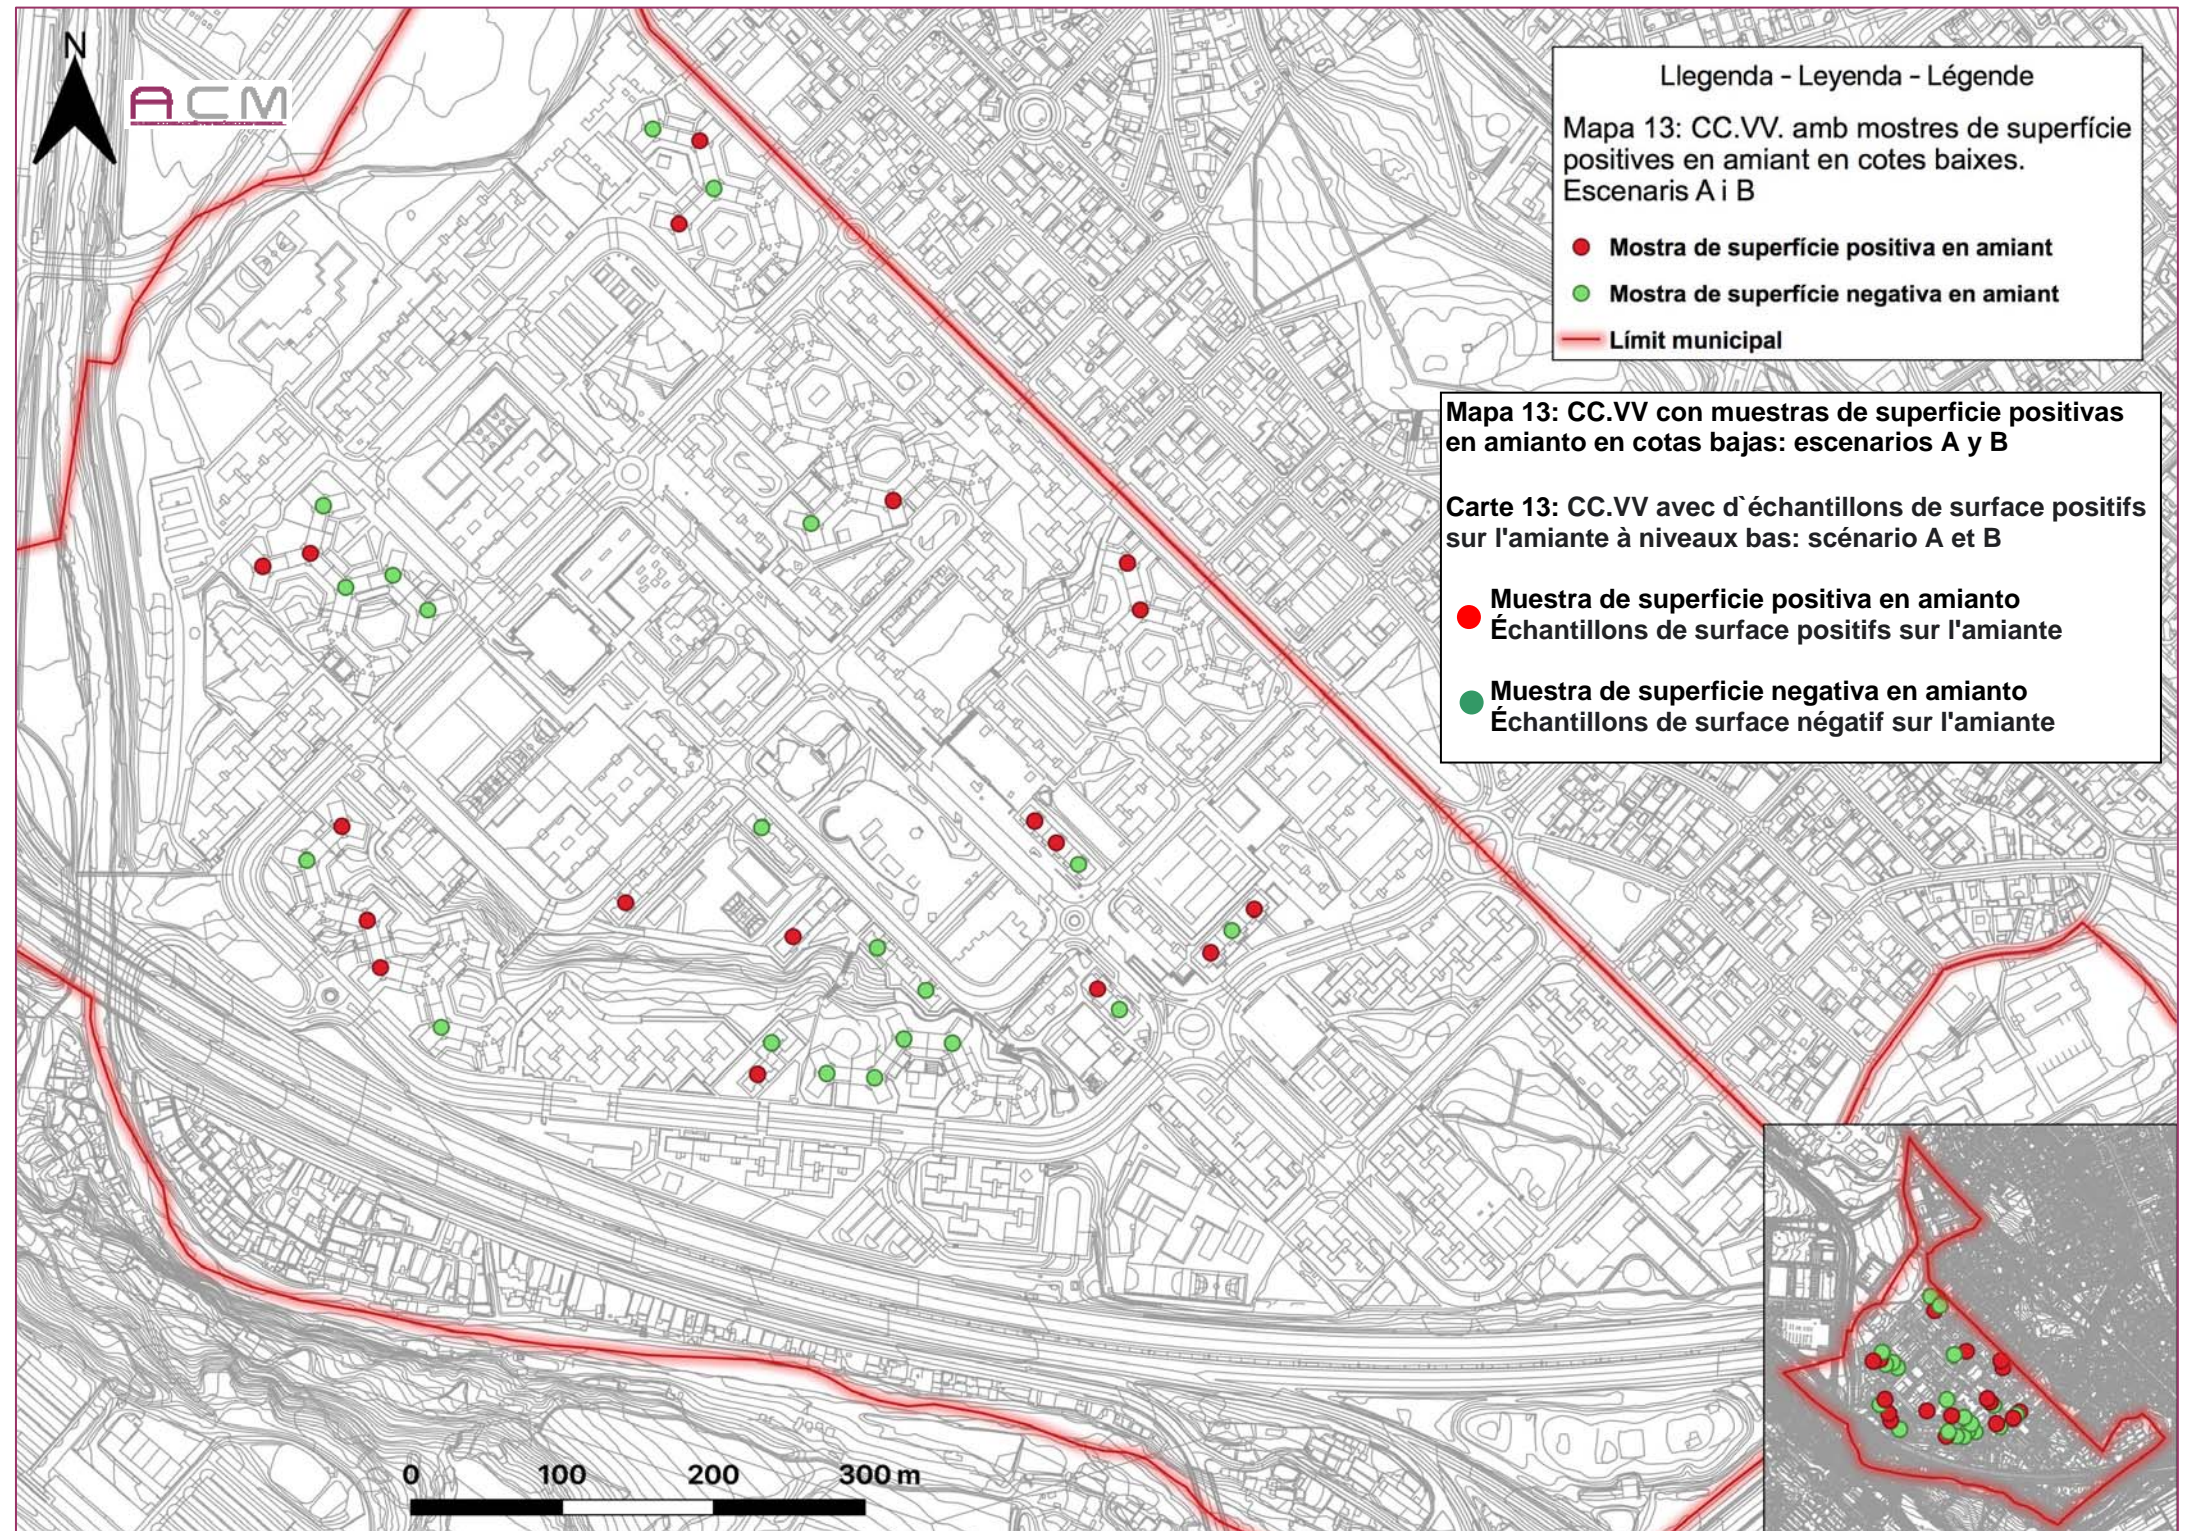
18 CC.VV amb mostres positives a cota baixa. El 47,4%

Llegenda - Leyenda - Légende
 Mapa 13: CC.VV. amb mostres de superfície positives en amiant en cotes baixes. Escenaris A i B
 ● Mostra de superfície positiva en amiant
 ● Mostra de superfície negativa en amiant
 — Limit municipal

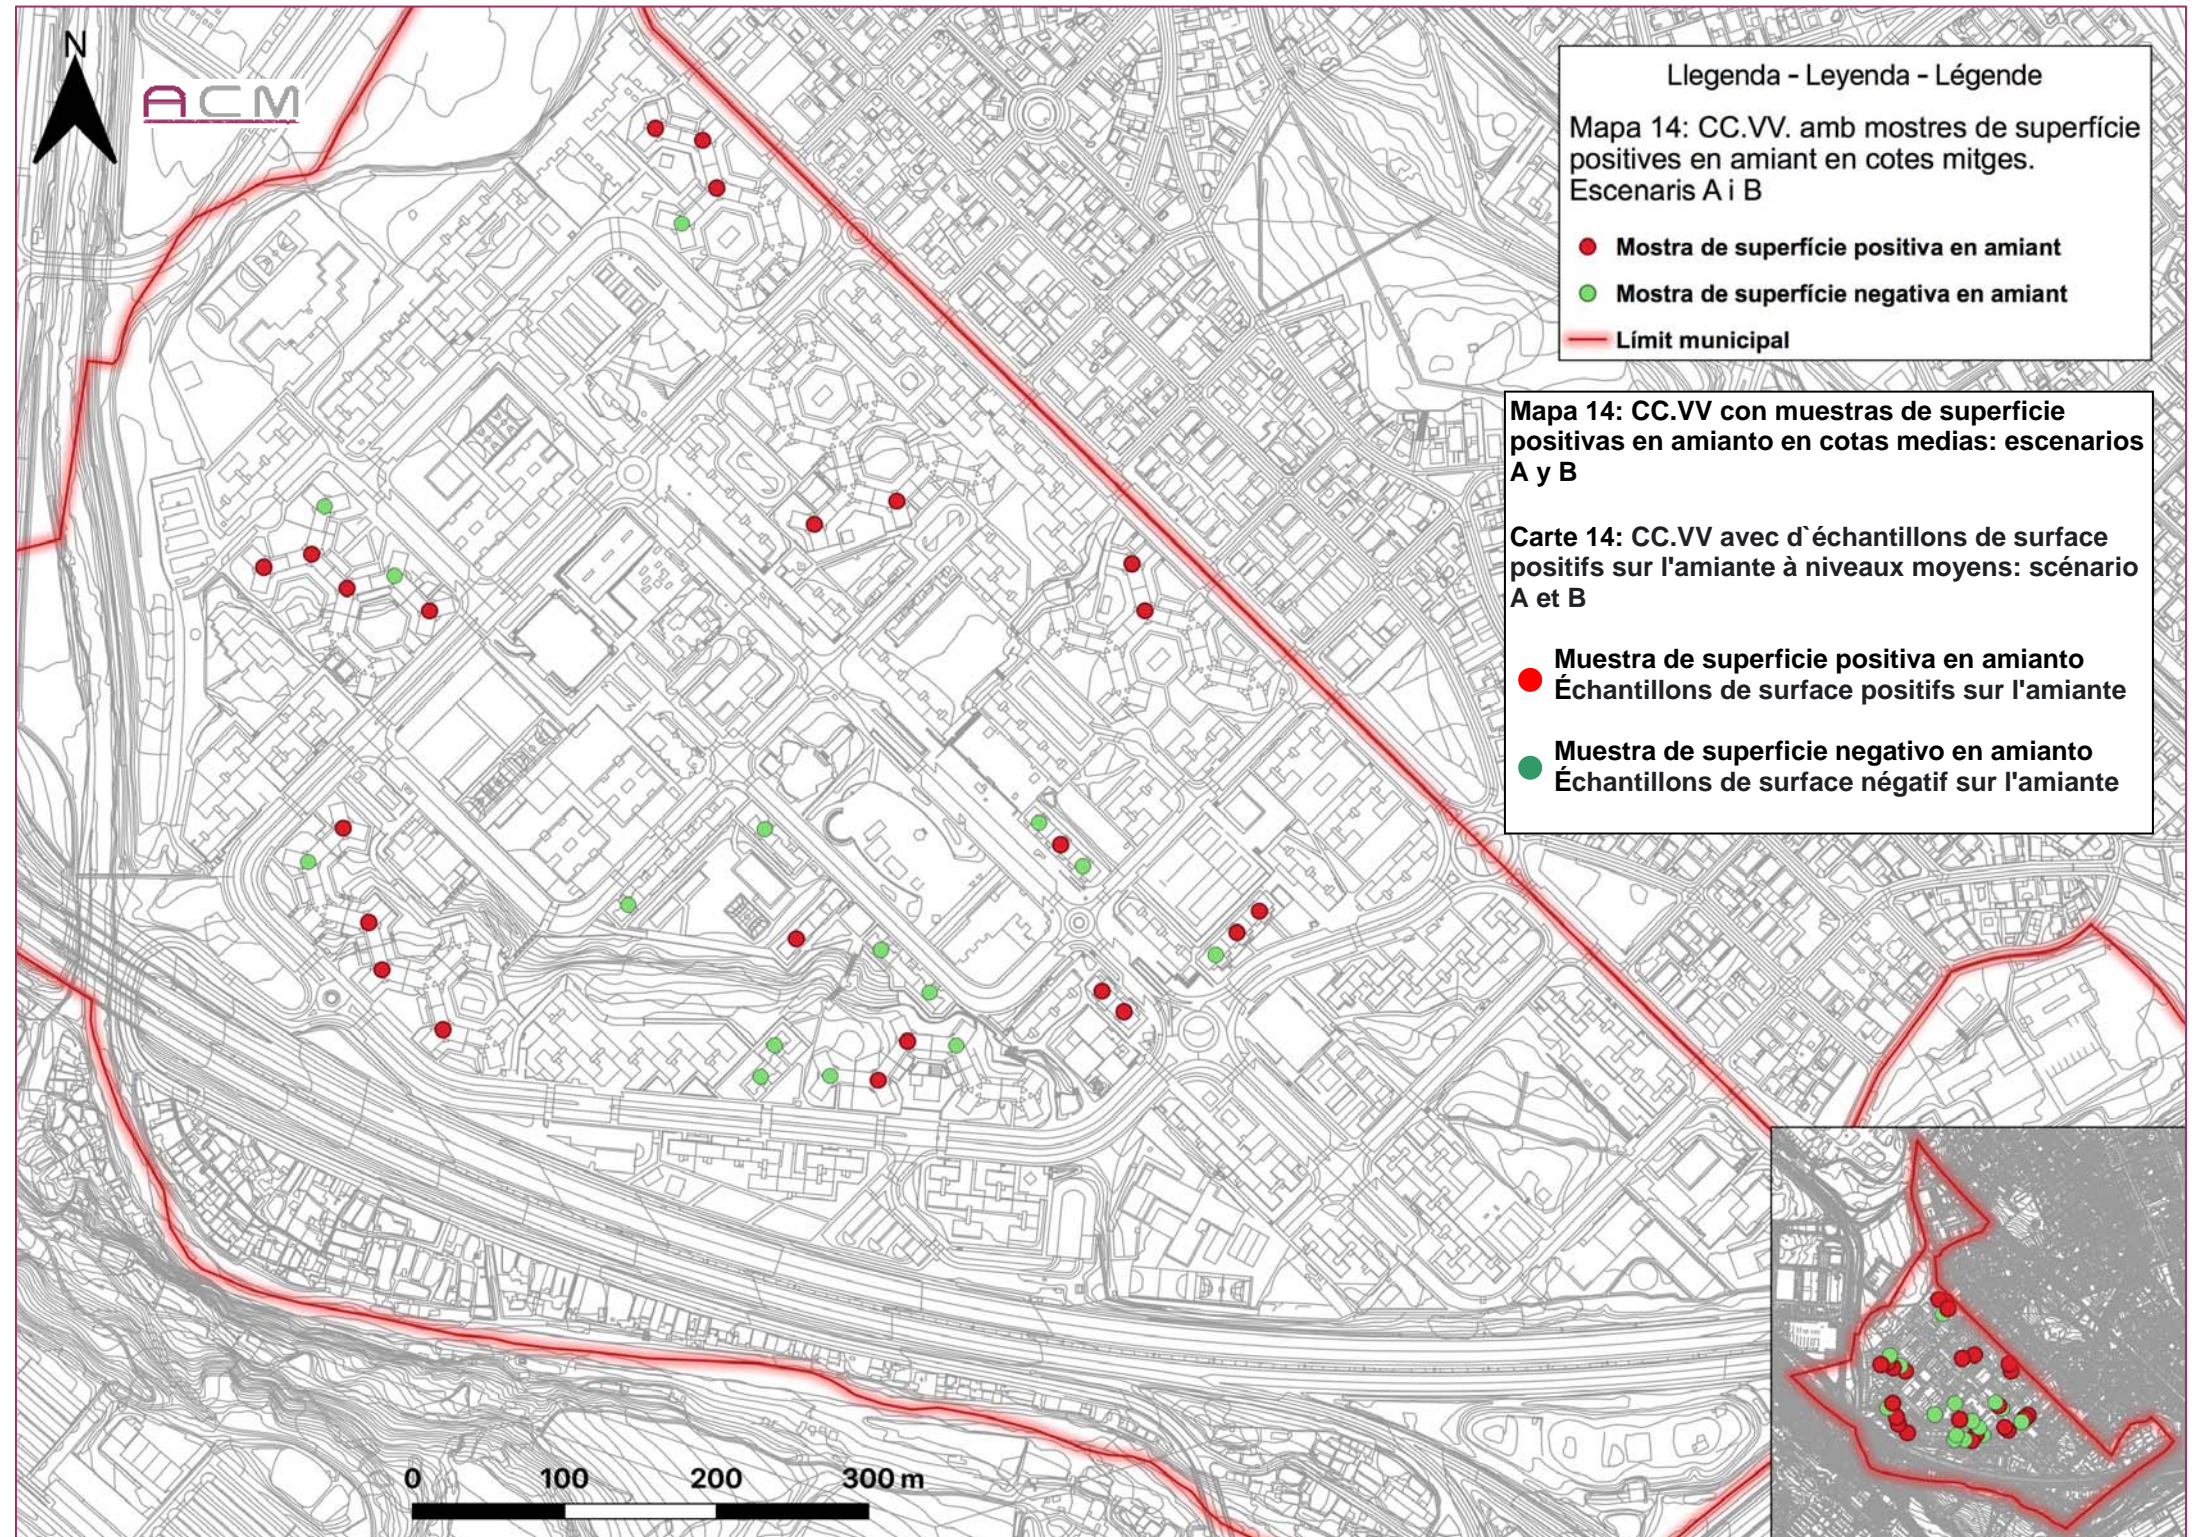
23 CC.VV amb mostres positives a cota media. El 60,5%

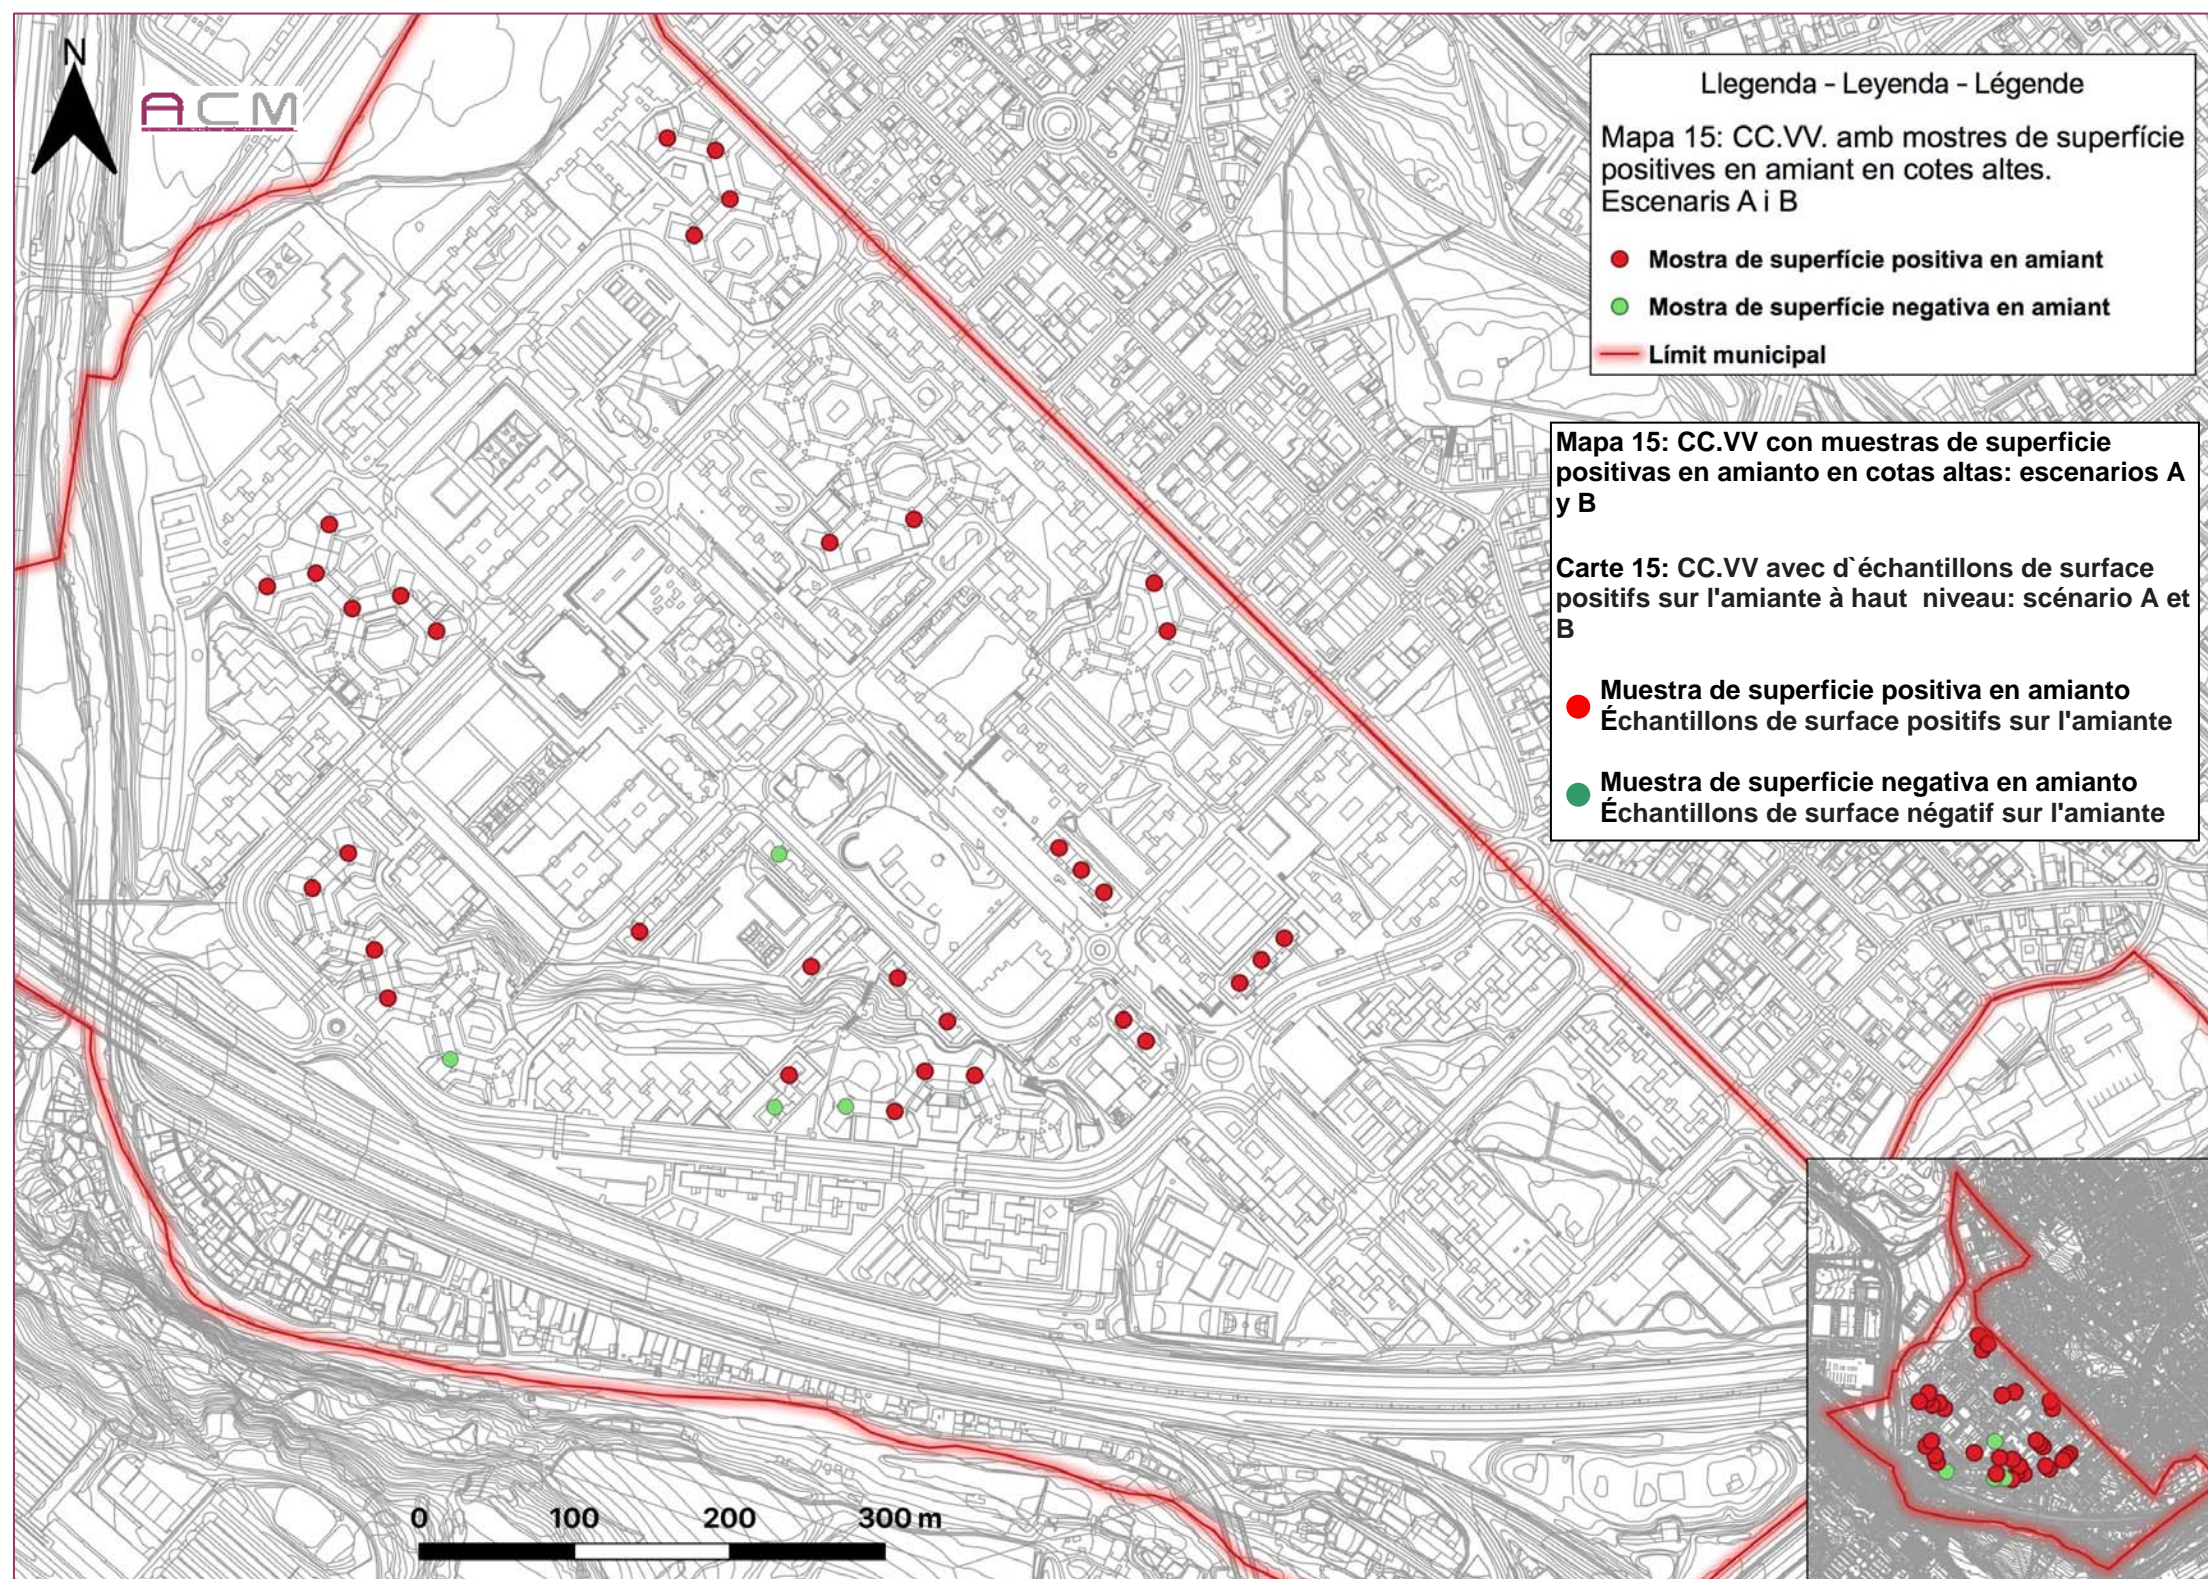
34 CC.VV amb mostres positives a cota alta. El 89,5%
