EL MAPA DE L'AMIANT, DELS EDIFICIS D'ÚS RESIDENCIAL, DE BADIA DEL VALLÈS

EL MAPA DEL AMIANTO, DE LOS EDIFICIOS DE USO RESIDENCIAL, DE BADIA DEL VALLÈS

2019 / 2021

ACM 2020 sl Consultoría y diagnostico de amianto

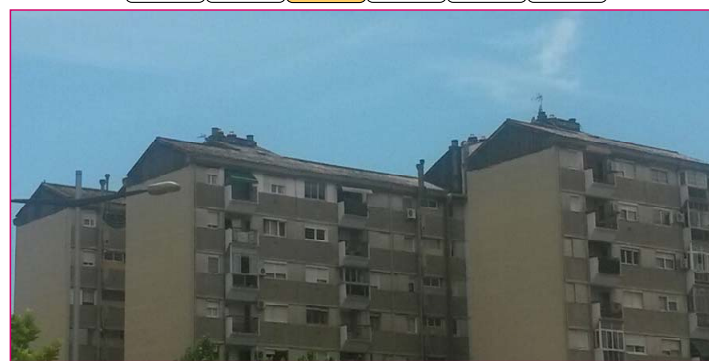
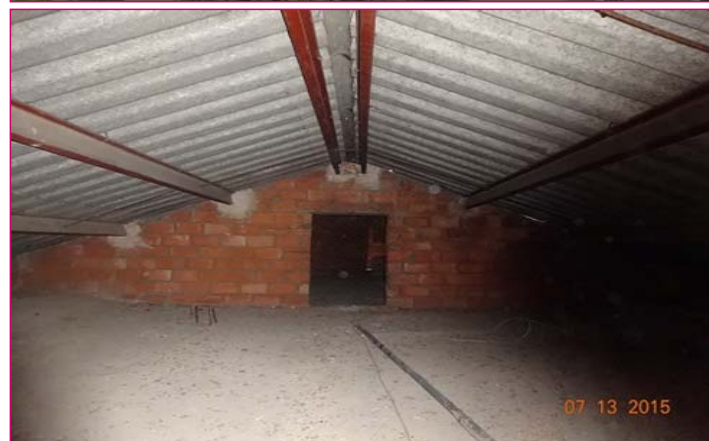
CUBERTES. CUBIERATS, COUVERTURES (GRUP c)

El 52% del fibrocemento del interior de las cubiertas se encuentra en unos niveles higiénicos lamentables. Su retirada responsable ha de ser inmediata.

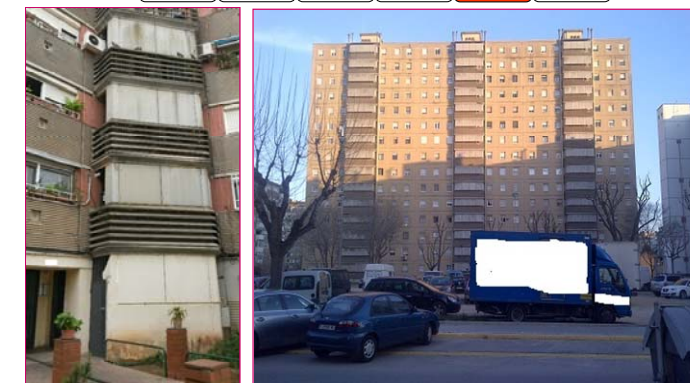
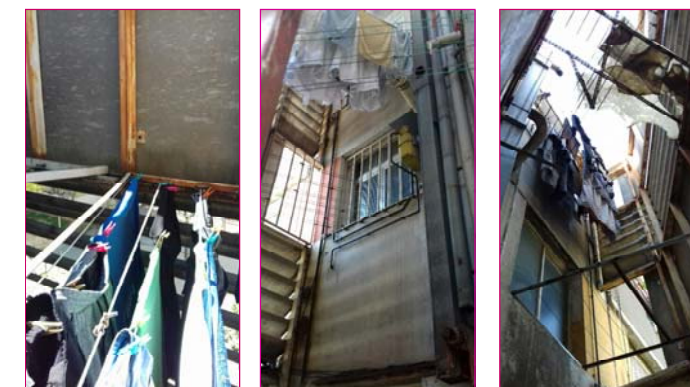
GALERIES. GALERIAS, GALERIES (GRUP a + b)

Superfície interior d'elements de fibrociment
 Superficie interior de elementos de fibrocemento
 Surface intérieure des éléments en fibrociment

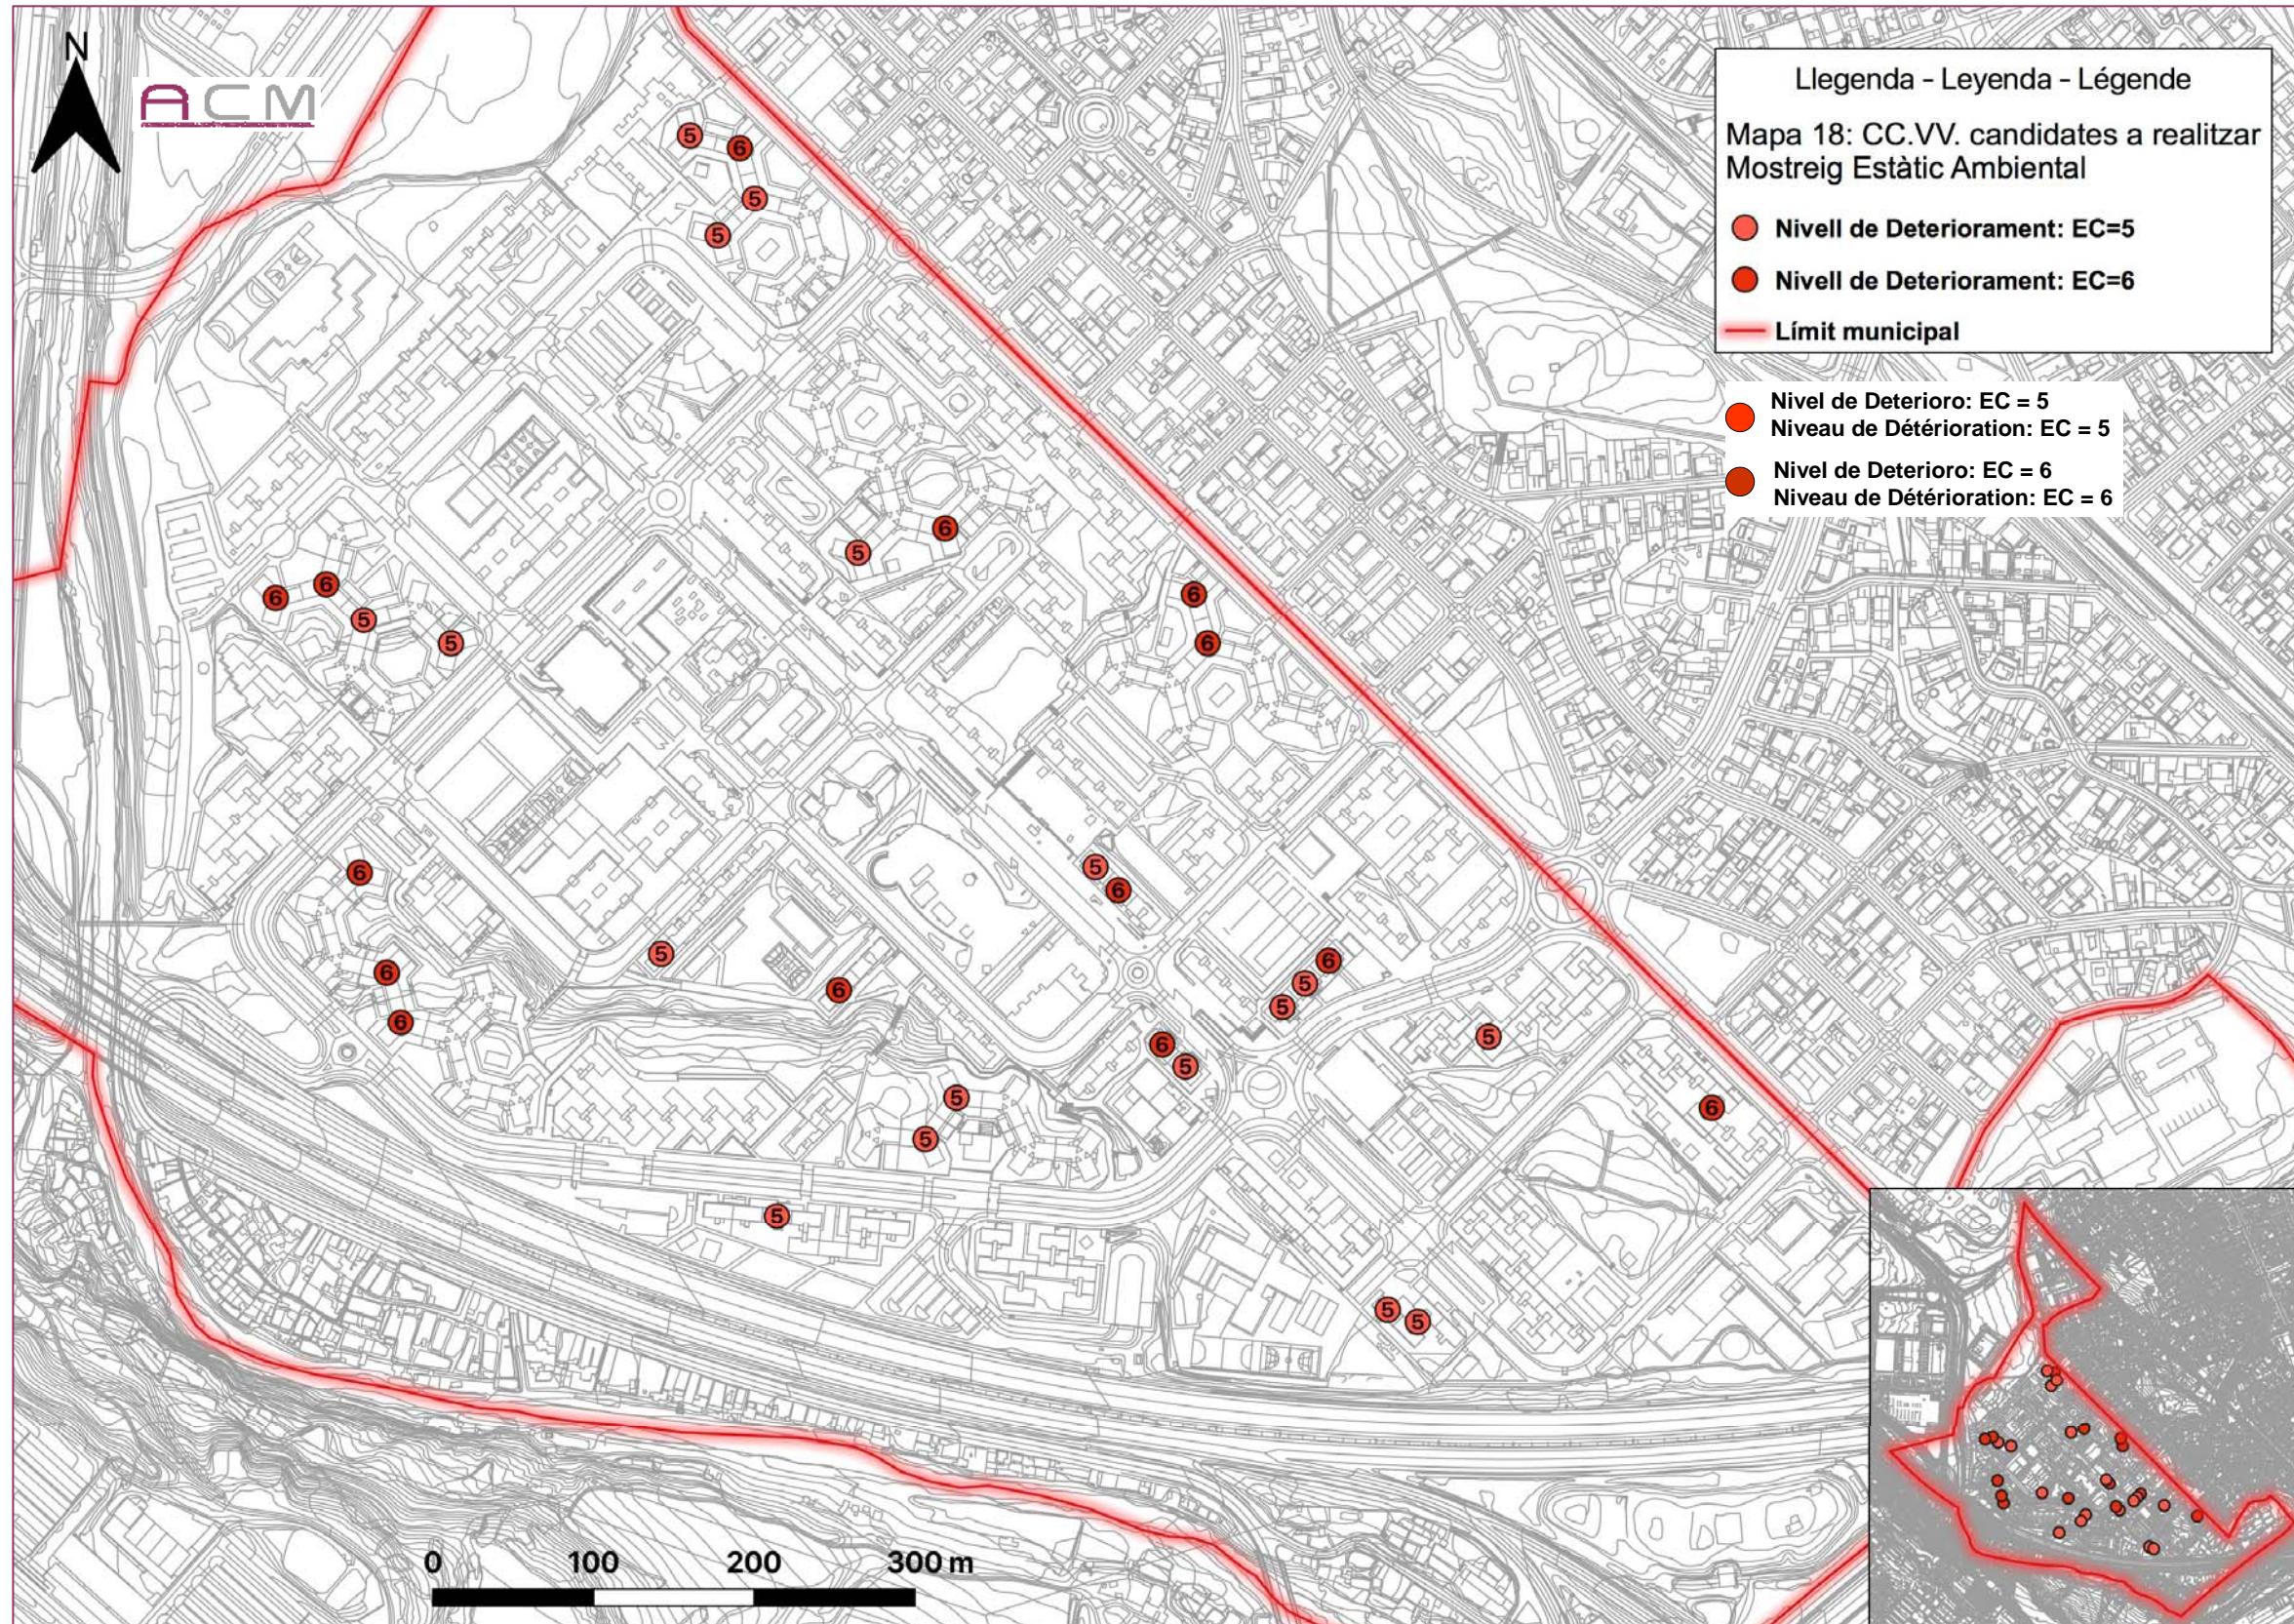
Distribució per la Ciutat dels distints punts de mostreig ambiental a interior de galeries i cobertes
Distribución por la Ciudad de los distintos puntos de muestreo a interior de galerías y cubiertas
Répartition par la Ville des différents points de prélèvement à l'intérieur des galeries et des couvertures

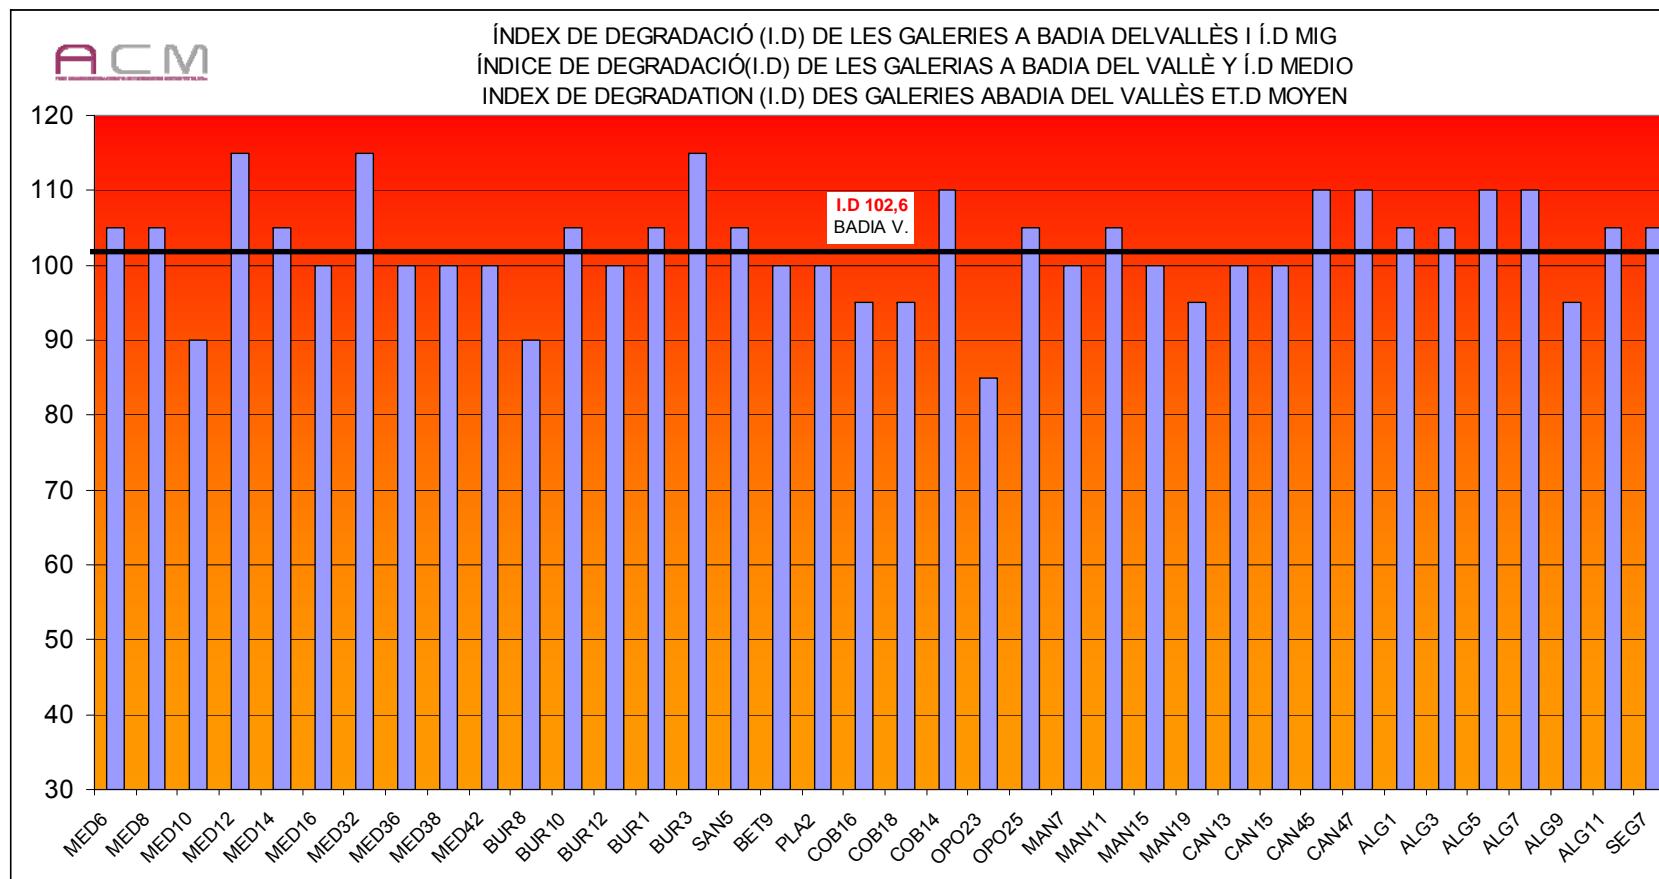
Resultat de l'aplicació del qüestionari per conèixer Índex de Degradació (ID)	Situació
Resultado de la aplicación del cuestionario para conocer el Índice de Degradación (ID)	
Résultat de l'aplicació del qüestionari per conèixer Índex de Degradació (ID)	
I.D. < 45: Aplicar mesura preventiva. Realitzar una nova avaluació de l'ID amb periodicitat anual	Situació Verda = 1
I.D. ≤ 45: Aplicar medida preventiva. Realizar una nueva evaluación del ID. con periodicidad anual	Situación Verde = 1
I.D. ≤ 45: Appliquer une mesure préventive. Effectuer une nouvelle évaluation de l'ID. annuellement	Situation Verte = 1
I.D. comprés entre ≥45 i <75: Realitzar el Test de Despreniment de Fibres:TDF (Fase Condicionada)	Situació Taronja = 2
I.D. comprendido entre ≥45 y <75: Realizar el Test de Desprendimiento de Fibras: TDF (Fase Condicionada)	Situación Naranja = 2
I.D. Entre ≥45 et <75 ans: effectuez le test de détachement de la fibre: TDF (Phase conditionné)	Situation Orange = 2

I.D ≥ 75: Recomenable realitzar el TDF. Cal retirar el material a la major brevetat possible. Mentrestant adoptar mesures preventives urgents	Situació Vernella = 3
I.D ≥ 75: Recomendable realizar el TDF. Hay que retirar el material a la mayor brevedad posible. Mientras tanto adoptar medidas preventivas urgentes	Situación Roja = 3
I.D ≥ 75: Il est recommandé d'effectuer le TDF. Le matériel doit être retiré dès que possible. Entre-temps, prendre des mesures préventives urgentes	Situation Rouge = 3

I.D = 102,6

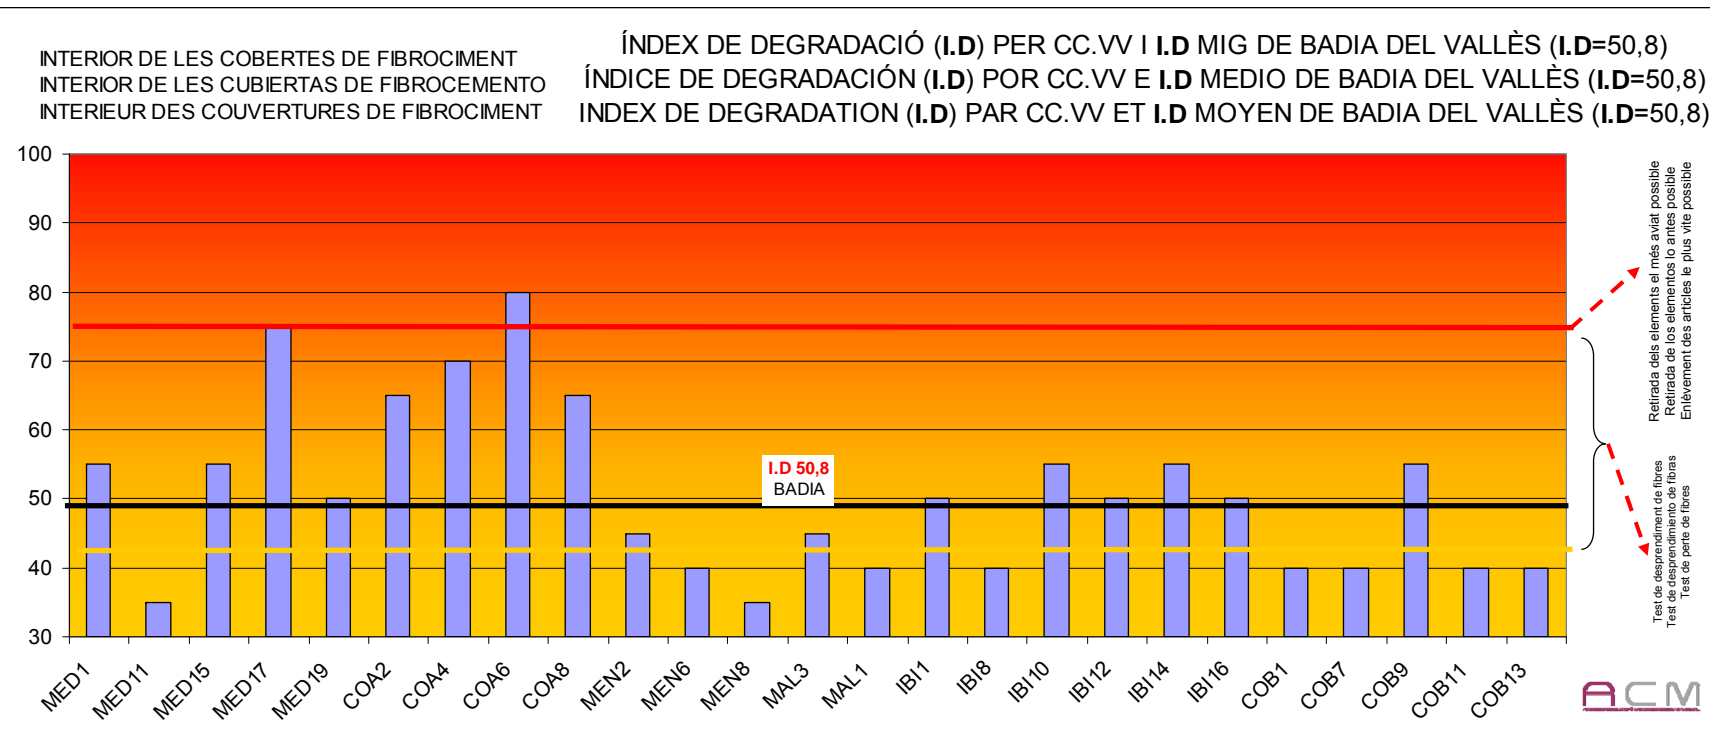
Resultat de l'aplicació del qüestionari per conèixer l'Índex de Degradació (ID)	Situació
Resultado de la aplicación del cuestionario para conocer el Índice de Degradación (ID)	Situación
Résultat de l'application du questionnaire pour connaître l'Indice de Dégradation (ID)	Situation
I.D. < 45: Aplicar mesura preventiva. Realitzar una nova avaluació de l'ID amb periodicitat anual	Situació Verda = 1
I.D. ≤ 45: Aplicar medida preventiva. Realizar una nueva evaluación del ID. con periodicidad anual	Situación Verde = 1
I.D. ≤ 45: Appliquer une mesure préventive. Effectuer une nouvelle évaluation de l'ID. annuellement	Situation Verte = 1
I.D. comprés entre ≥45 i <75: Realitzar el Test de Desprendiment de Fibres:TDF (Fase Condicionada)	Situació Taronja = 2
I.D. comprendido entre ≥45 y <75: Realizar el Test de Desprendimiento de Fibras: TDF (Fase Condicionada)	Situación Naranja = 2
I.D. Entre ≥45 et <75 ans: effectuez le test de détachement de la fibre: TDF (Fhase conditionné)	Situation Orange = 2

I.D ≥ 75: Recomendable realitzar el TDF. Cal retirar el material a la major brevetat possible. Mentrestant adoptar mesures preventives urgents	Situació Vermella = 3
I.D ≥ 75. Recomendable realizar el TDF. Hay que retirar el material a la mayor brevedad posible. Mientras tanto adoptar medidas preventivas urgentes	Situación Roja = 3
I.D ≥ 75: Il est recommandé d'effectuer le TDF. Le matériel doit être retiré dès que possible. Entre-temps, prendre des mesures préventives urgentes	Situation Rouge = 3

I.D = 50,8

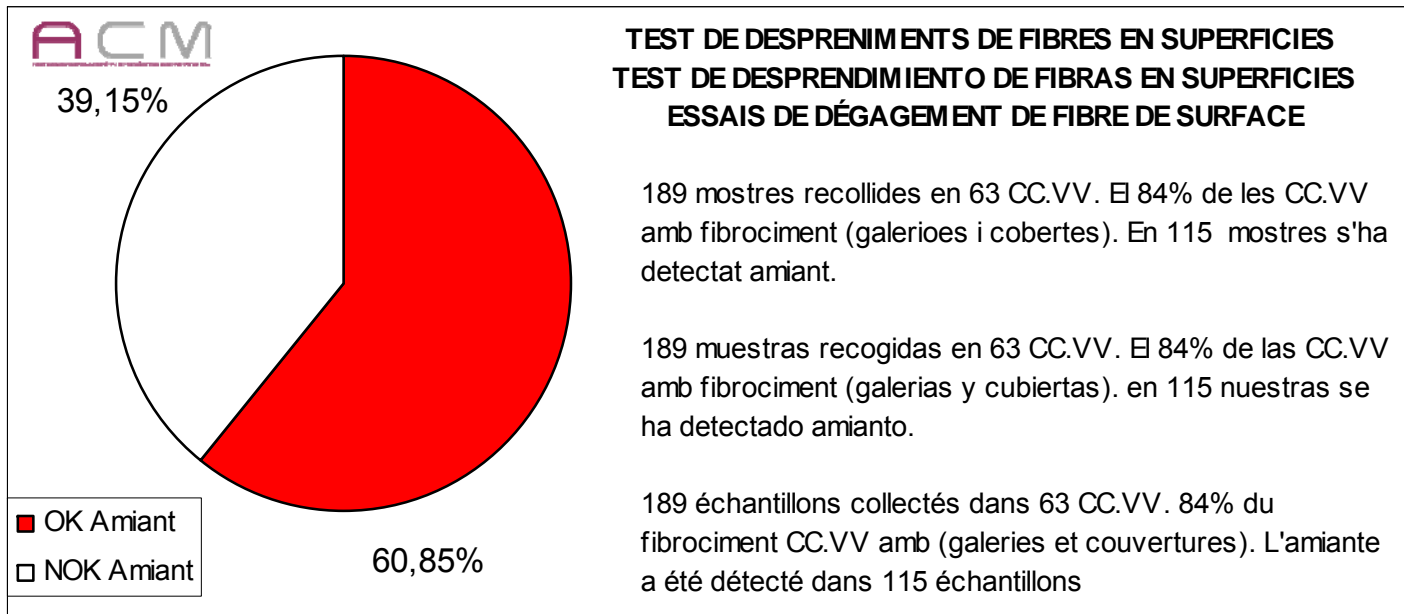
% DE DESPRENIMENT DE FIBRES D'AMANT A BADIA DEL VALLÈS

EL NOMBRE TOTAL DE CC.VV AMB GALERIES O AMB COBERTES D'AMANT-CIMENT EXTERIORS ES DE 75. EL VALOR DE L'INDICADOR: ÍNDEX DE DEGRADACIÓ OBTINGUT ÉS EXTRAPOLABLE AL 100% DE LES CC.VV

A Badia del Vallès de les 189 mostres de superfície realitzades a les 63 CC.VV, en el 60,85% de les mostres es va detectar fibres d'amiant al laboratori.

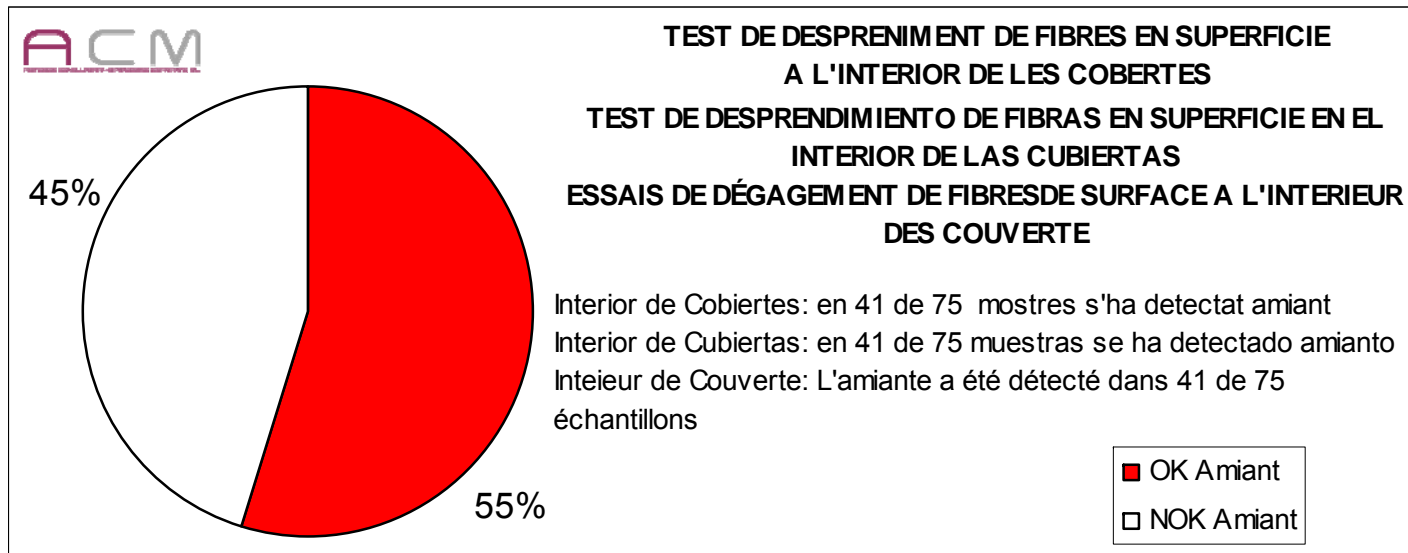
% LIBÉRATION DE FIBRES D'AMIANTE À BADIA DEL VALLÈS

EL NOMBRE TOTAL DE CC.VV AMB COBERTES D'AMANT-CIMENT EXTERIOR ES DE 37. EL VALOR DE L'INDICADOR: ÍNDEX DE DEGRADACIÓ OBTINGUT ÉS EXTRAPOLABLE AL 100% DE LES CC.VV

A Badia del Vallès de les 75 mostres de superfície realitzades a les 25 CC.VV, en el 55% de les mostres, es va detectar fibres d'amiant al laboratori

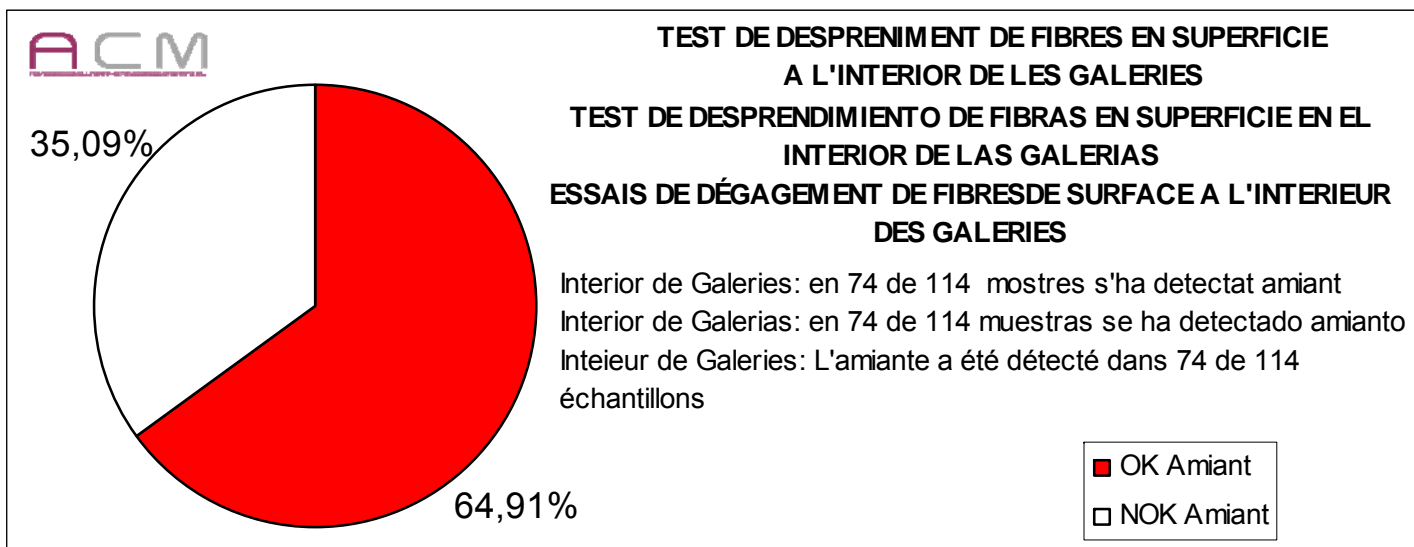
% LIBÉRATION DE FIBRES D'AMIANTE À BADIA DEL VALLÈS

EL NOMBRE TOTAL DE CC.VV AMB GALERIES D'AMANT-CIMENT EXTERIOR ES DE 38. EL VALOR DE L'INDICADOR: ÍNDEX DE DEGRADACIÓ OBTINGUT ÉS EXTRAPOLABLE AL 100% DE LES CC.VV

A Badia del Vallès de les 114 mostres de superfície realitzades entre les 38 CC.VV, en el 64,91% de les mostres es va detectar fibres d'amiant al laboratori

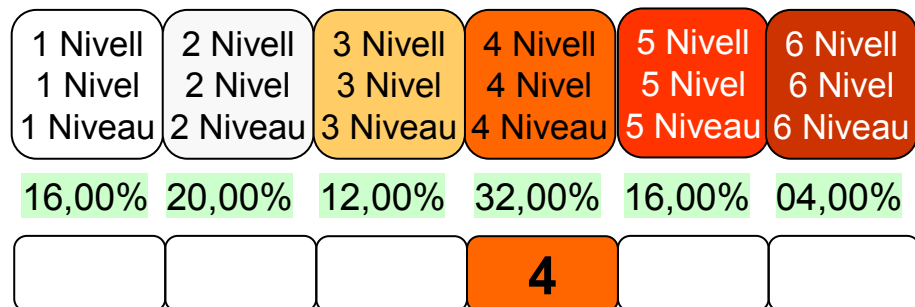
NIVELL DE DETERIORAMENT DELS MATERIALS D'AMIANT-CIMENT A LES COBERTES DE BADIA DEL VALLÈS

EL DETERIORAMENT INTERIOR DEL 32% DE LES 25 COBERTES DE CC.VV INSPECCIONADES TENEN UN RISC POTENCIAL D'EXPOSICIÓ A CONSIDERAR DE NIVELL 4

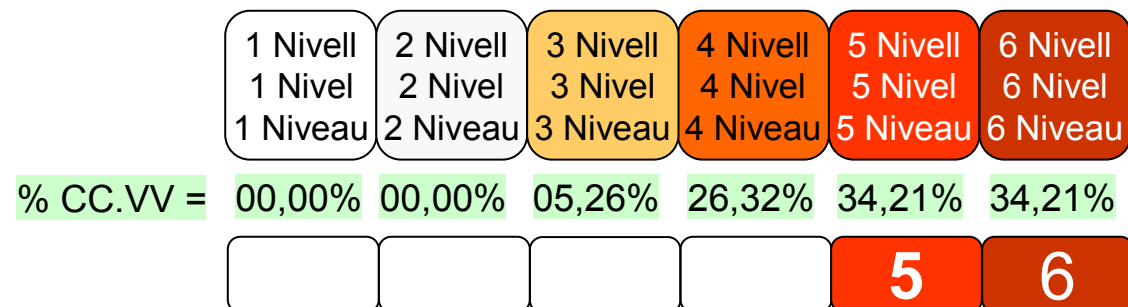
NIVELL DE DETERIORAMENT DELS MATERIALS D'AMIANT-CIMENT A LES FAÇANES A BADIA DEL VALLÈS

EL DETERIORAMENT INTERIOR DEL 64,42% DE LES 38 GALERIES DE CC.VV INSPECCIONADES TENEN UN RISC POTENCIAL D'EXPOSICIÓ DE NIVELL 5 O 6

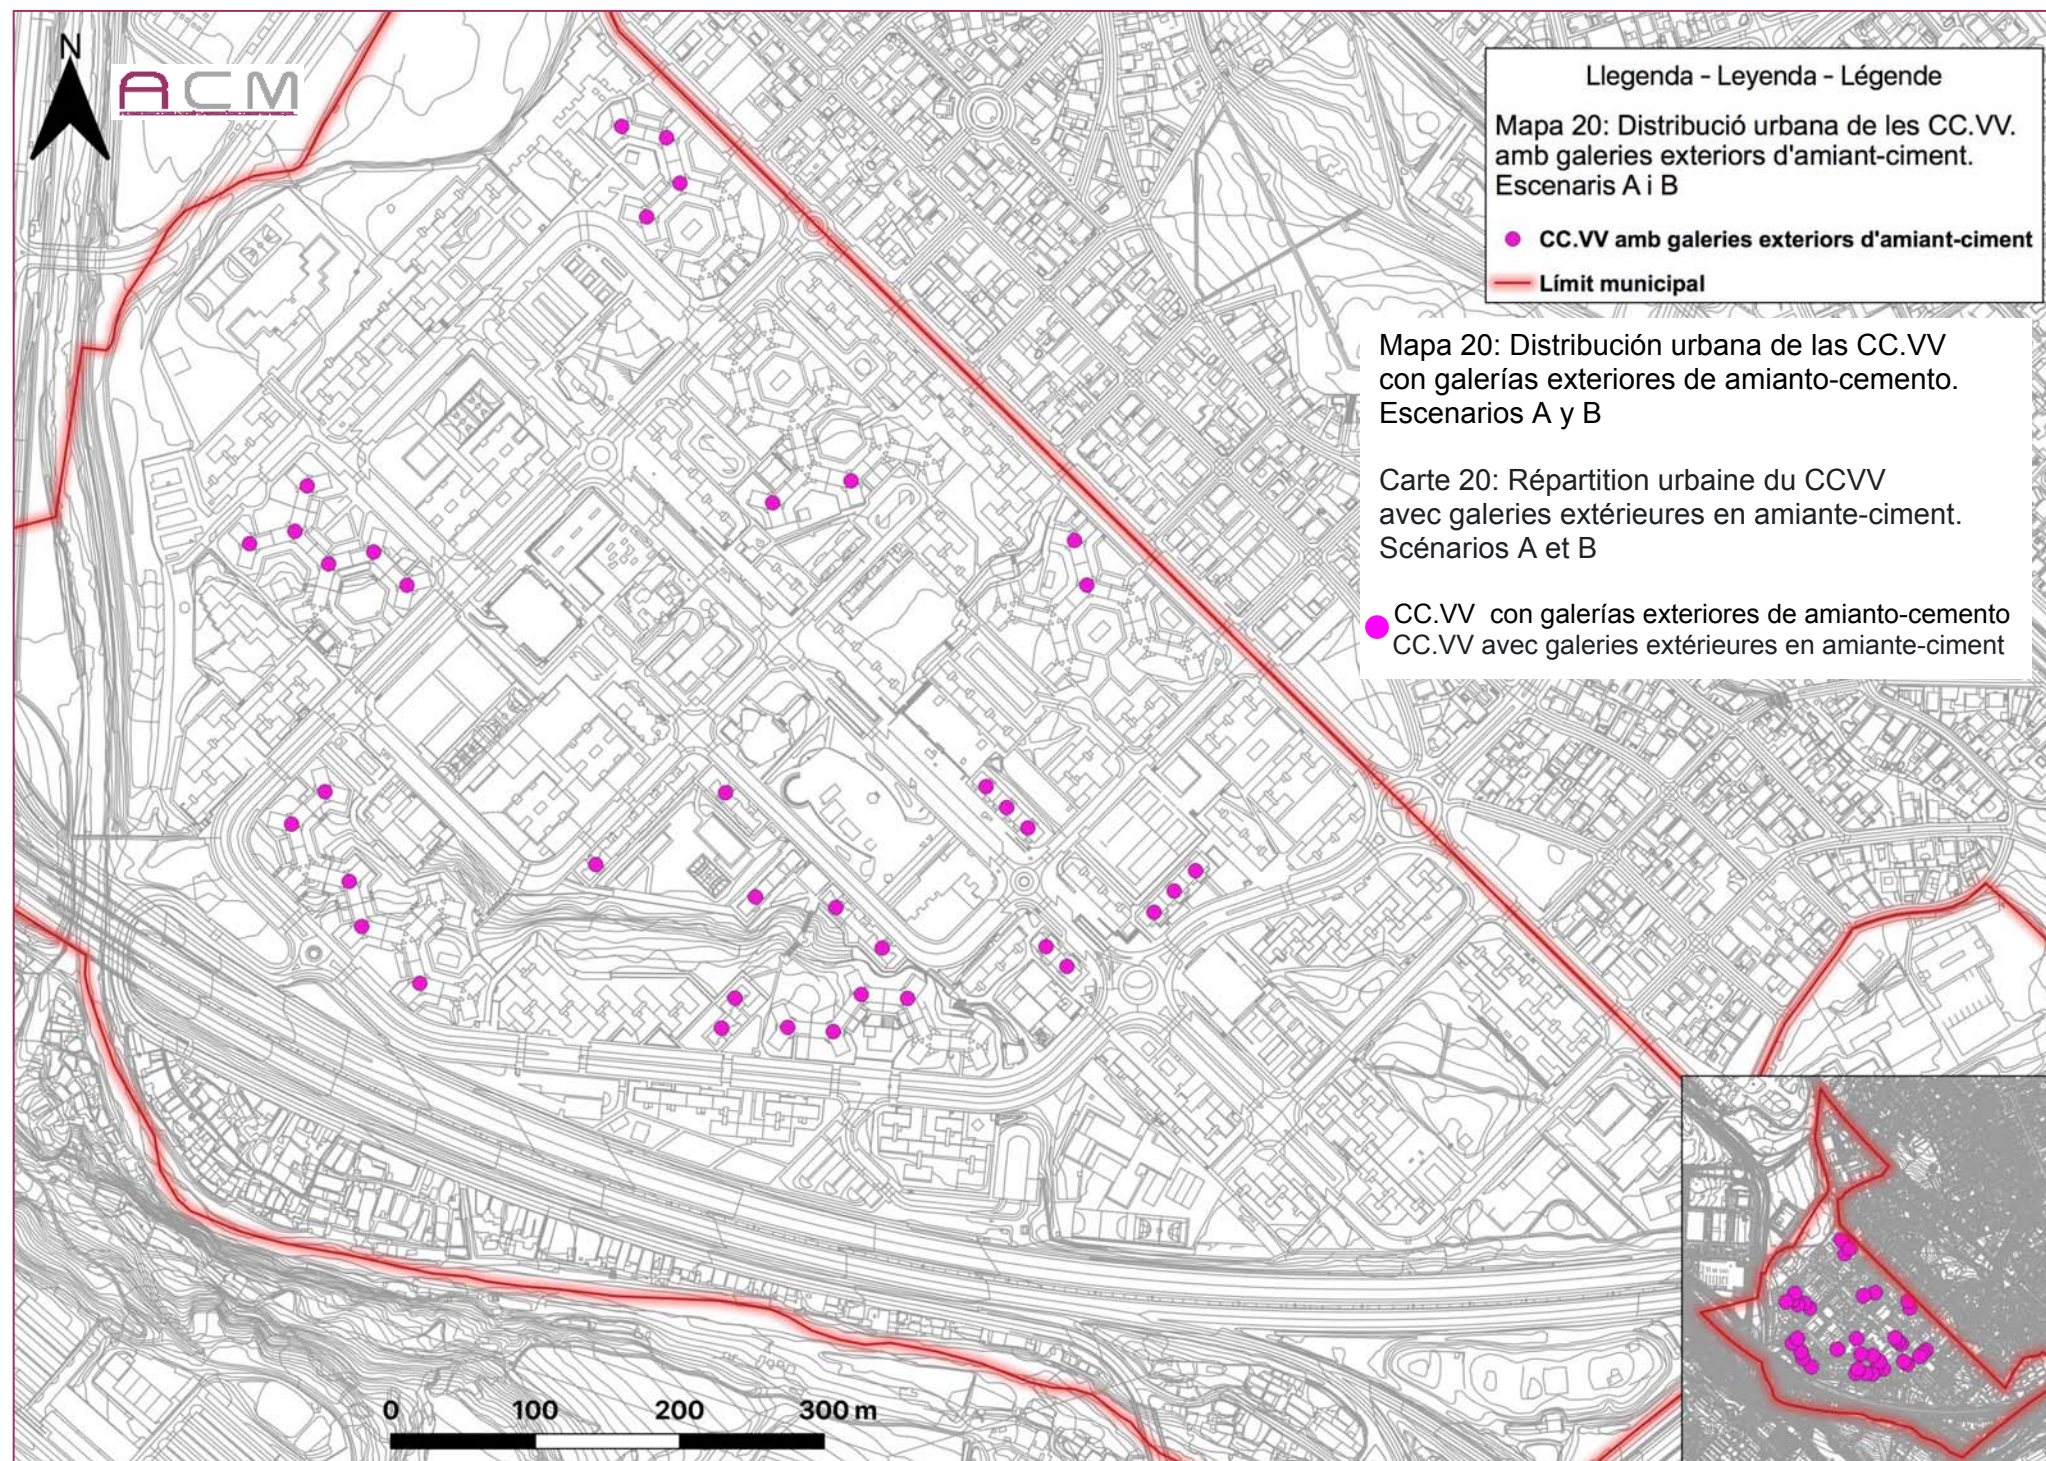
La carte ci-jointe identifie le 38 CCVV, avec une galerie extérieure en amiante-ciment. À l'intérieur de ces galeries, des mesures urgentes doivent être prises pour minimiser le rejet éventuel de fibres d'amiante avant procéder à l'enlèvement responsable de tous les éléments.

La mesure préventive à appliquer, recommandée par l'équipe ACM-2020, consiste en une encapsulation temporaire en double couche. La posologie et les exigences légales sont décrites dans la section : méthodologie.

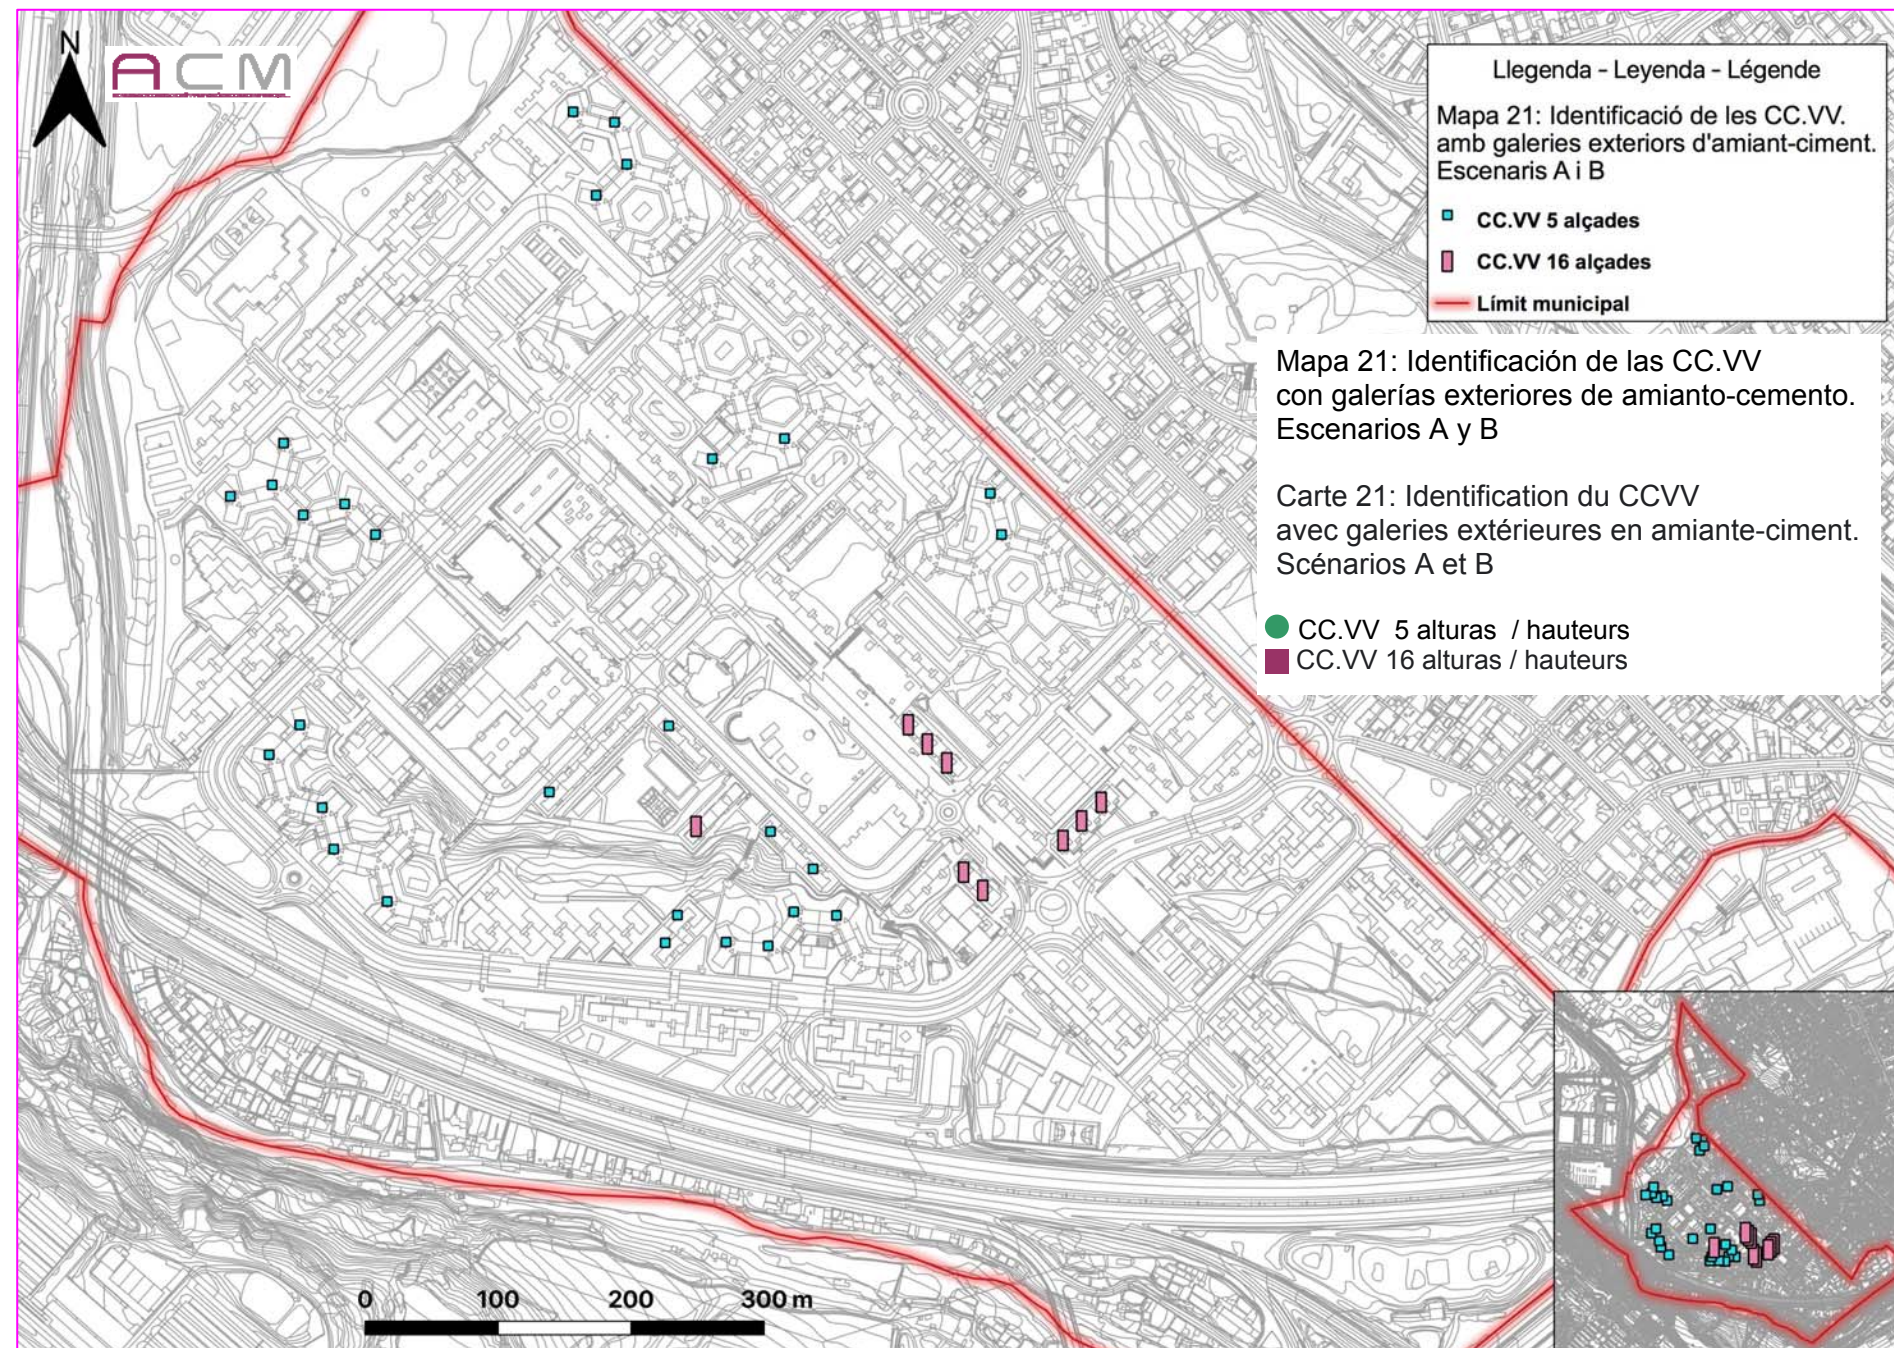
Le chapitre 7 expose certaines différences en ce qui concerne le % d'échantillons positifs d'amiante, une fois le test de détachement des fibres réalisé, entre les CCVV avec des galeries de 5 ou 16 hauteurs. Un pourcentage plus élevé de positifs avec l'amiante est également observé dans les zones supérieures des galeries.

Ces détails hygiéniques permettent de différencier les deux scénarios constructifs en ce qui concerne la priorité de l'action préventive à l'un ou l'autre CC.VV. Entre galeries de 5 et 16 hauteurs : voir plan ci-joint. C'est certainement l'une des deux options pour déterminer l'ordre d'intervention que l'équipe ACM-2020 recommande d'appliquer

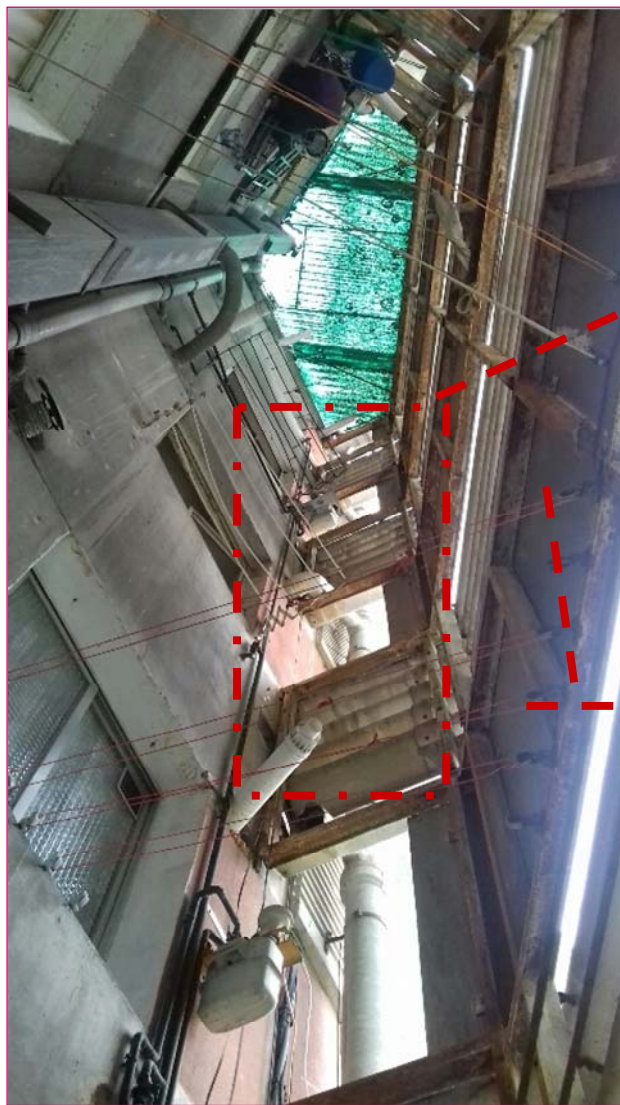
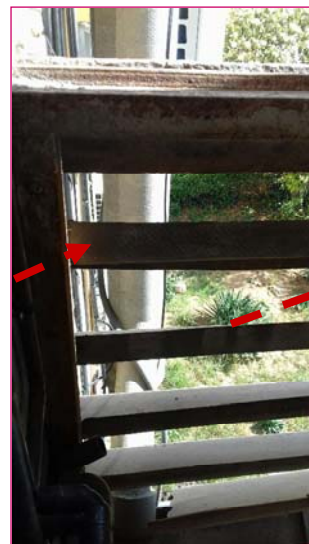
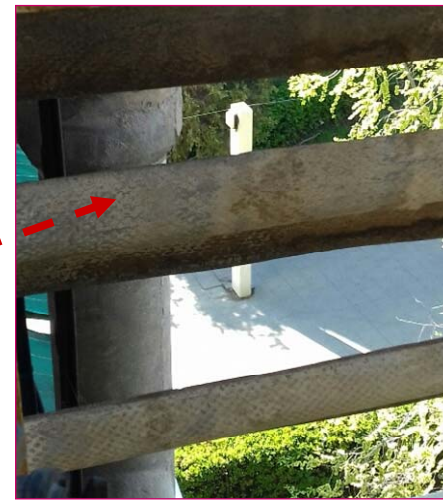
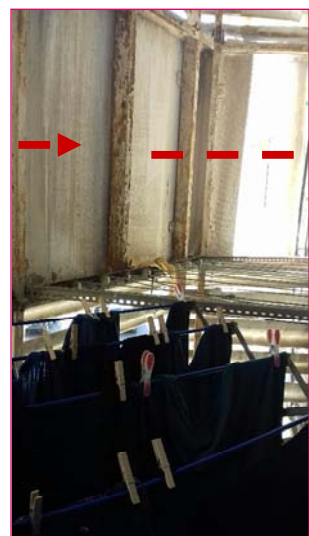
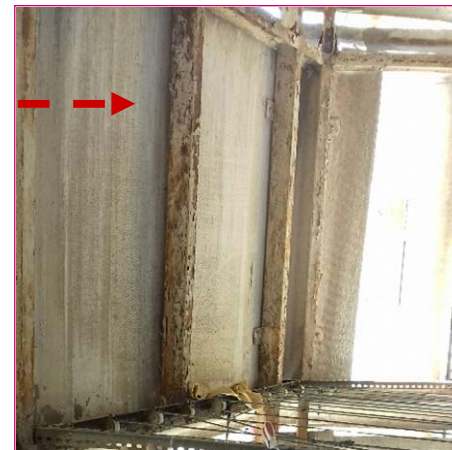
Galeries d'amiant-ciment. De 5 alçades: 29 CC.VV i de 16 alçades: 9 CC.VV
 Galerías de amianto-cemento. De 5 alturas: 29 CC.VV y de 16 alturas: 9 CC.VV
 Galeries en amiante-ciment. 5 étages: 29 CC.VV et 16 étages: 9 CC.VV

Làmines (persiana fixa): centrals i laterals
 Laminas (persiana fija): centrales y laterales
 Lamelles (store fixe): central et latéral

Plaques llises: centrals i laterals
 Placas lisas: centrales y laterales
 Plaques lisse : centrales et latérales

Portée de la mesure préventive : à tous les éléments en amiante-ciment qui font partie des galeries extérieures de tous les CC.VV quelle que soit leur hauteur.

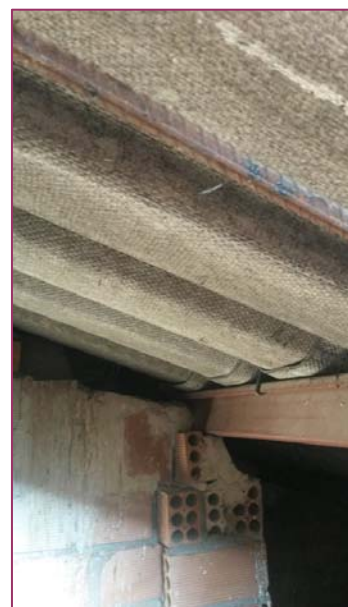
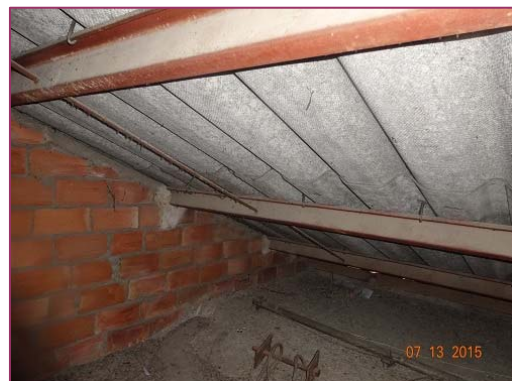
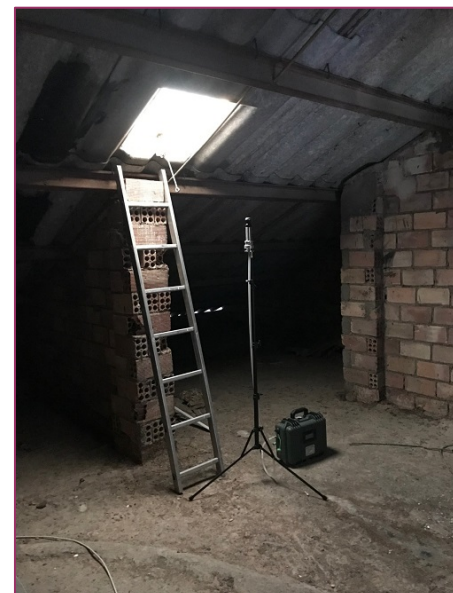
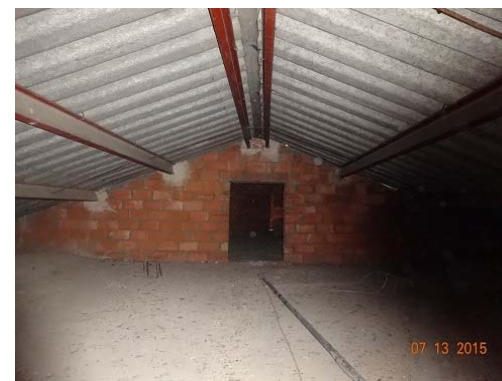
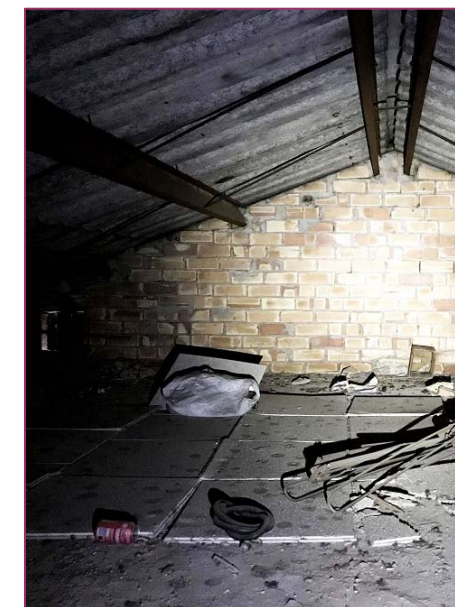
Els resultats obtinguts en aquestes 25 cobertes analitzades es poden extrapolar a les 12 no inspeccionades. Cal dir que s'ha detectat alguna coberta doblada per la seva part exterior mitjançant xapa galvanitzada. Aquest fet comporta no poder disposar d'un únic escenari homogeni en quan a generalitzar la metodologia de retirada. Aquesta circumstància però, no afecta a l'aplicació de les mesures preventives recomanades per l'equip d'ACM-2020, que tot seguit es descriu.

El nivell mig de deteriorament de l'interior de la cobertes d'amiant-ciment a Badia de Vallès se situa en el Nivell 4. Un Risc potència d'exposició a fibres d'amiant a considerar com de Molt Alt. Consultar el capítol 9.

Davant d'aquesta situació, però tenint en compte la molt baixa freqüència d'ús domèstic d'aquests espais, l'actuació preventiva proposada per l'equip d'ACM-2020, no té la urgència d'execució com si la tenen les galeries exteriors en CC.VV de 16 i 5 alçades.
