EL MAPA DE L'AMIANT, DELS EDIFICIS D'ÚS RESIDENCIAL, DE BADIA DEL VALLÈS

EL MAPA DEL AMIANTO, DE LOS EDIFICIOS DE USO RESIDENCIAL, DE BADIA DEL VALLÈS

2019 / 2021

ACM 2020 sl Consultoría y diagnostico de amianto

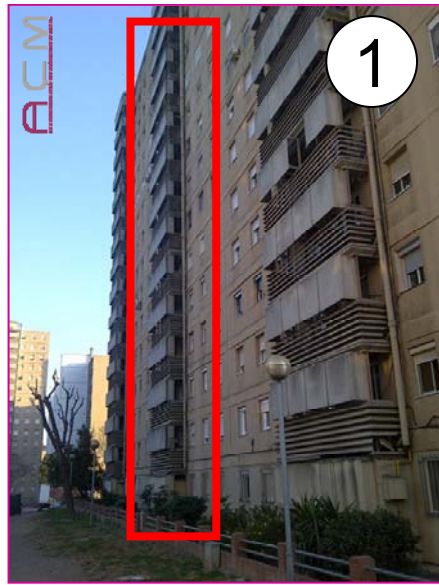
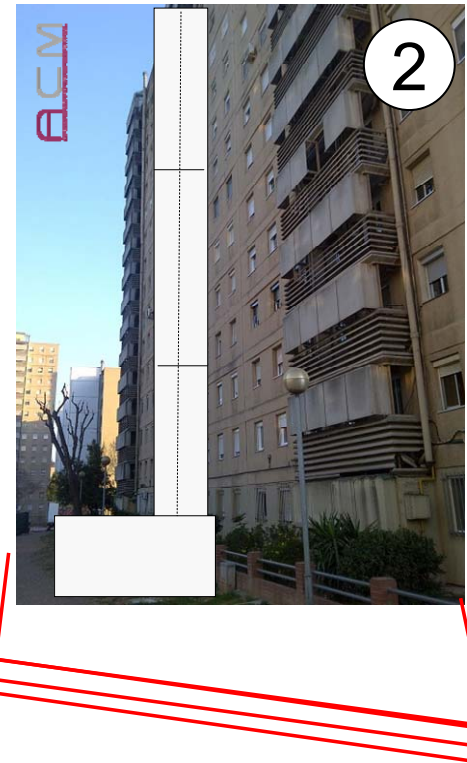
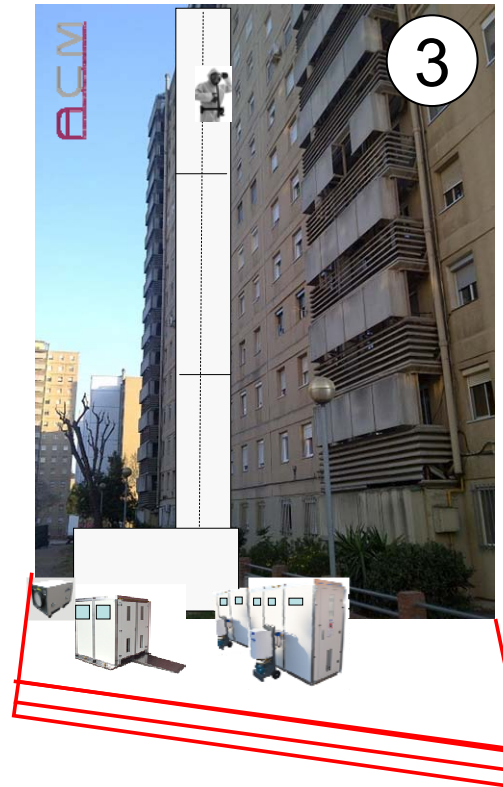
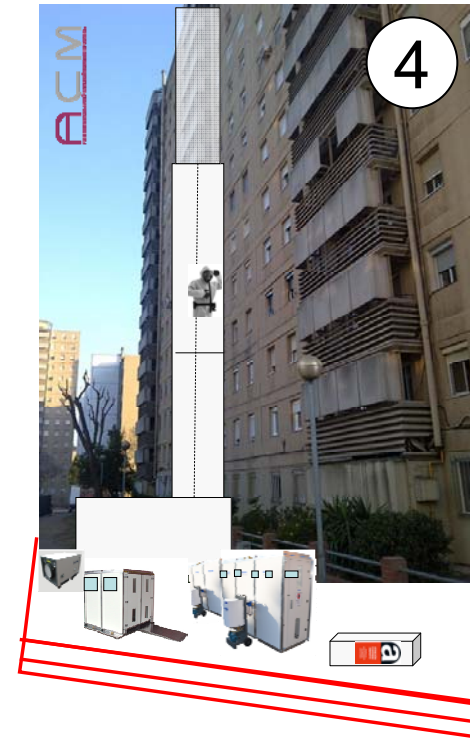
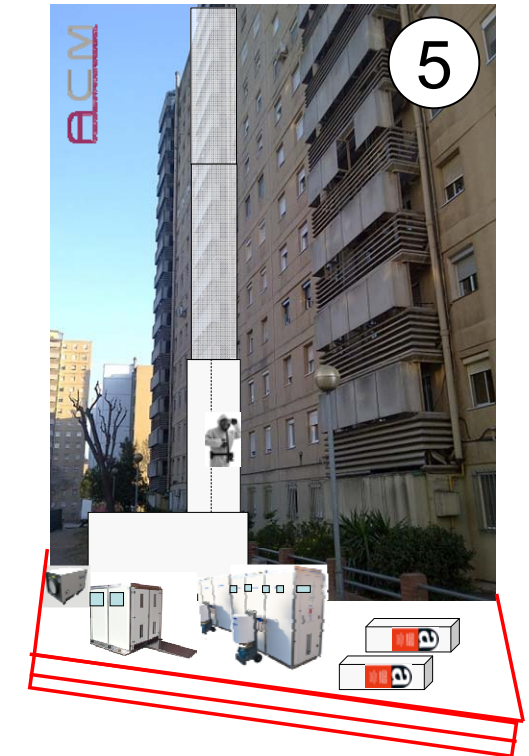
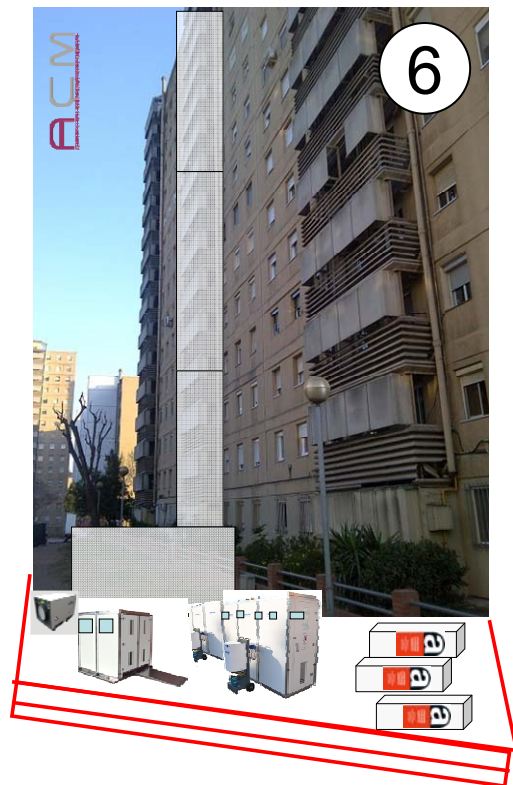
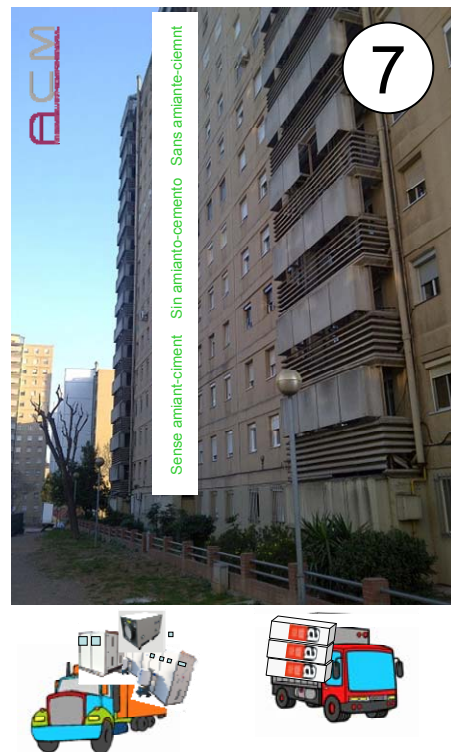
Descripció de la seqüència gràfica - Descripción de la secuencia gráfica - Description de la séquence graphique

- 1) CC.VV amb galeria d'amiant-ciment a l'espera d'una retirada responsable
CC.VV con galería de amianto-cemento a la espera de una retirada responsable.
CC.VV avec une galerie en amiante-ciment en attente d'un enlèvement responsable.

- 3) Un cop col·locats tots els equips complementaris i obtinguda la depressió òptima determinada en el Pla de treball i efectuat el control de fugues, els operaris poden ja iniciar els treballs de retirada en base al criteri tècnic definit i sectoritzat. Es generen els primers residus i s'allibera parcialment d'amiant un sector.
Una vez colocados todos los equipos complementarios y alcanzada la depresión óptima determinada en el Plan de trabajo y efectuado el control de fugas, los operarios pueden iniciar las operaciones de retirada en base al criterio técnico definido y sectorizado. Se generan los primeros residuos y se libera parcialmente de amianto un sector.
Une fois que tous les équipements complémentaires ont été placés et que la dépression optimale, déterminée dans le Plan de Travail, a été atteinte et que le contrôle des fuites a été effectué, les opérateurs peuvent commencer les opérations de retrait sur la base des critères techniques définis et sectorisés. Les premiers résidus sont générés et une filière est partiellement libéralisée de l'amiante.

Le nombre de jours environ nécessaires à un bon montage, adaptation de la dépression, désamiantage et démontage de celle-ci ne sera pas inférieur à 37 jours pour les galeries de 16 étages et 14 jours pour les galeries de 5 étages.

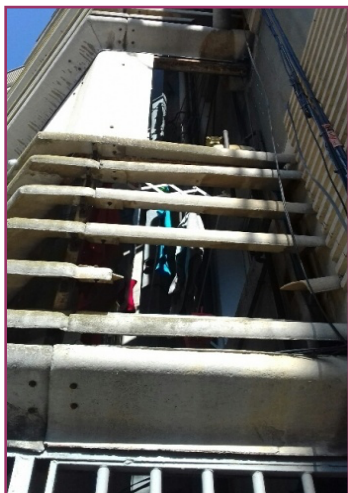
- a) Galeria (placa llisa + lama)
 a) Galeria (placa lisa + lamas)
 a) Galerie (plaque lisse + lama)

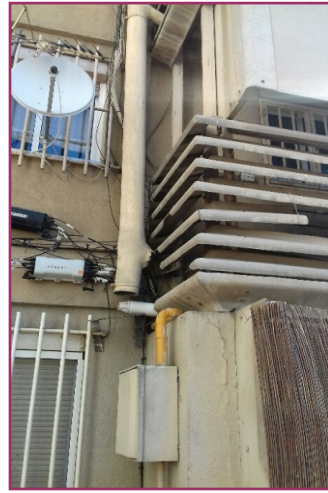
- b) Galeria + tub ventilació
 b) Galeria + tubo aireación
 b) Galerie + tube d'aération

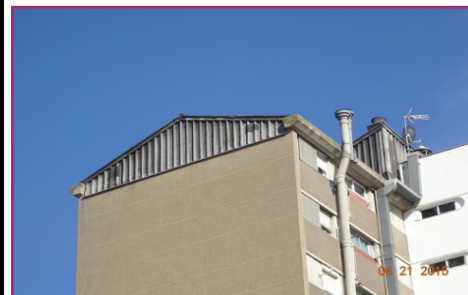
- c) Coberta + tub de ventilació
 c) Cubierta + tubo aireación
 c) Couverture + tube d'aération

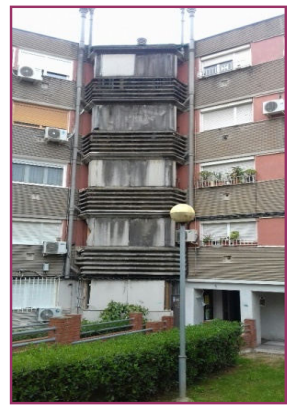
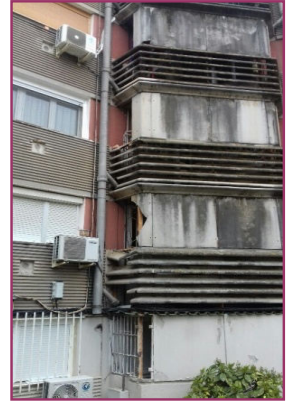
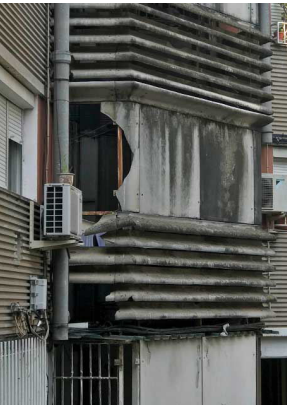
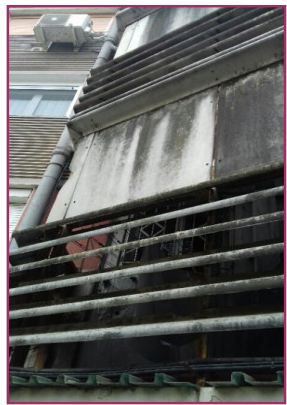
<table border="1"> <tr> <td>DATA</td> <td>INSPECCIÓ VISUAL</td> <td></td> <td>APLICACIÓ DEL R-01: ÍNDEX DE DEGRADACIÓ (I.D)</td> <td rowspan="3">105</td> </tr> <tr> <td>FECHA</td> <td>INSEPCCIÓN VISUAL</td> <td>19/04/19</td> <td>APLICACIÓN DEL R-01: ÍNDICE DE DEGRADACIÓN (I.D)</td> </tr> <tr> <td>DATE</td> <td>INSPECTION VISUELLE</td> <td></td> <td>APPLICATION DE LA R-01: INDEX DE DÉGRADATION (I.D)</td> </tr> </table>			DATA	INSPECCIÓ VISUAL		APLICACIÓ DEL R-01: ÍNDEX DE DEGRADACIÓ (I.D)	105	FECHA	INSEPCCIÓN VISUAL	19/04/19	APLICACIÓN DEL R-01: ÍNDICE DE DEGRADACIÓN (I.D)	DATE	INSPECTION VISUELLE		APPLICATION DE LA R-01: INDEX DE DÉGRADATION (I.D)																																																																				
DATA	INSPECCIÓ VISUAL		APLICACIÓ DEL R-01: ÍNDEX DE DEGRADACIÓ (I.D)	105																																																																																			
FECHA	INSEPCCIÓN VISUAL	19/04/19	APLICACIÓN DEL R-01: ÍNDICE DE DEGRADACIÓN (I.D)

<table border="1"> <tr> <td colspan="5">Resultat de l'aplicació del qüestionari per conèixer l'Índex de Degradació (I.D)</td> </tr> <tr> <td colspan="5">Resultado de la aplicación del cuestionario para conocer el Índice de Degradación (I.D)</td> </tr> <tr> <td colspan="5">Résultat de l'application du questionnaire pour connaître l'indice de Dégradation (ID)</td> </tr> <tr> <td colspan="4">I.D. < 45: Aplicar mesura preventiva. Realitzar una nova avaluació de l'ÍD amb periodicitat anual</td> <td>Situació Verda</td> </tr> <tr> <td colspan="4">I.D. < 45: Aplicar medida preventiva. Realizar una nueva evaluación del I.D. con periodicidad anual</td> <td>Situación Verde</td> </tr> <tr> <td colspan="4">I.D. < 45: Appliquer une mesure préventive. Effectuer une nouvelle évaluation de l'I.D. annuellement</td> <td>Situation Verte</td> </tr> <tr> <td colspan="4">I.D. comprés entre ≥45 i <75: Realitzar el Test de Despreniment de Fibres (Fase Condicionada)</td> <td>Situació Taronja</td> </tr> <tr> <td colspan="4">I.D. comprendido entre ≥45 y <75: Realizar el Test de Desprendimiento de Fibras (Fase Condicionada)</td> <td>Situación Naranja</td> </tr> <tr> <td colspan="4">I.D. Entre ≥45 et <75 ans: effectuez le test de détachement de la fibre (Phase conditionné)</td> <td>Situation Orange</td> </tr> <tr> <td colspan="4">I.D ≥ 75: Cal retirar el material a la major brevetat possible. Mentrestant adoptar mesures preventives urgents</td> <td>Situació Vernella</td> </tr> <tr> <td colspan="4">I.D ≥ 75 Hay que retirar el material a la mayor brevedad posible. Mientras tanto adoptar medidas preventivas urgentes</td> <td>Situación Roja</td> </tr> <tr> <td colspan="4">I.D ≥ 75: Le matériel doit être retiré dès que possible. Entre-temps, prendre des mesures préventives urgentes</td> <td>Situation Rouge</td> </tr> </table>			Resultat de l'aplicació del qüestionari per conèixer l'Índex de Degradació (I.D)					Resultado de la aplicación del cuestionario para conocer el Índice de Degradación (I.D)					Résultat de l'application du questionnaire pour connaître l'indice de Dégradation (ID)					I.D. < 45: Aplicar mesura preventiva. Realitzar una nova avaluació de l'ÍD amb periodicitat anual				Situació Verda	I.D. < 45: Aplicar medida preventiva. Realizar una nueva evaluación del I.D. con periodicidad anual				Situación Verde	I.D. < 45: Appliquer une mesure préventive. Effectuer une nouvelle évaluation de l'I.D. annuellement				Situation Verte	I.D. comprés entre ≥45 i <75: Realitzar el Test de Despreniment de Fibres (Fase Condicionada)				Situació Taronja	I.D. comprendido entre ≥45 y <75: Realizar el Test de Desprendimiento de Fibras (Fase Condicionada)				Situación Naranja	I.D. Entre ≥45 et <75 ans: effectuez le test de détachement de la fibre (Phase conditionné)				Situation Orange	I.D ≥ 75: Cal retirar el material a la major brevetat possible. Mentrestant adoptar mesures preventives urgents				Situació Vernella	I.D ≥ 75 Hay que retirar el material a la mayor brevedad posible. Mientras tanto adoptar medidas preventivas urgentes				Situación Roja	I.D ≥ 75: Le matériel doit être retiré dès que possible. Entre-temps, prendre des mesures préventives urgentes				Situation Rouge

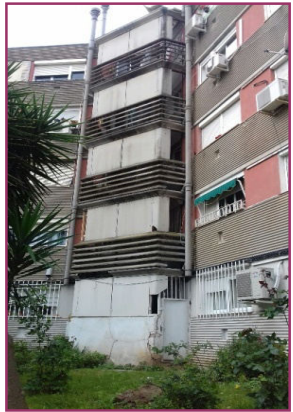
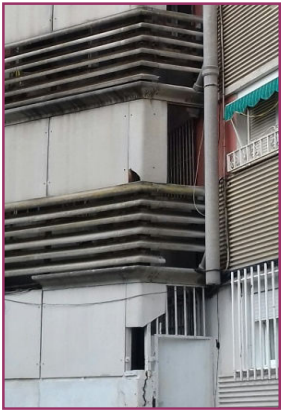
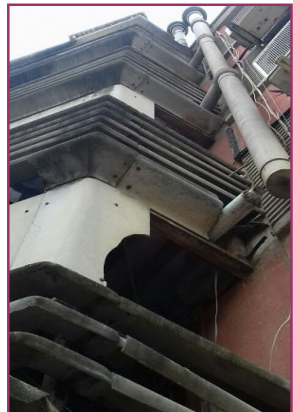
Resultat de l'aplicació del qüestionari per conèixer l'Índex de Degradació (I.D)						105

I.D. compris entre ≤45 i <75: Realitzar el Test de Nivell de Desprendiment de Fibres (Fase Condicionada)						
						I.D. comprendido entre ≤45 y <75: Realizar el Test de Nivel de Desprendimiento de Fibras (Fase Condicionada)						
						I.D. Entre ≤45 et <75 ans: effectuez le test de nivellement de la fibre optique (Fase conditionné)						
						I.D ≥ 75: Cal retirar el material a la major brevetat possible. Mentrestant adoptar mesures preventives urgents						
						I.D ≥ 75 Hay que retirar el material a la mayor brevedad posible. Mientras tanto adoptar medidas preventivas urgentes						
						I.D ≥ 75: Le matériel doit être retiré dès que possible. Entre-temps, prendre des mesures préventives urgentes

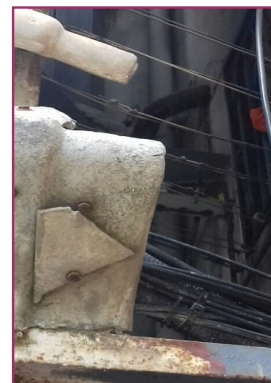
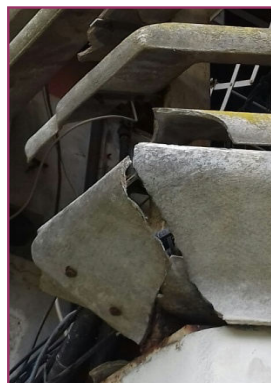
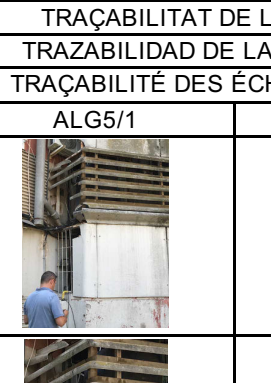
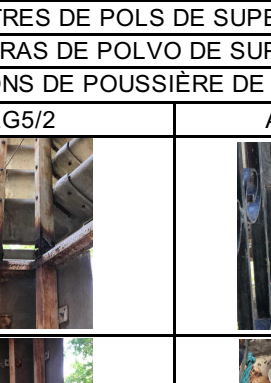
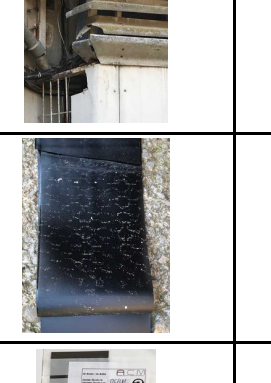
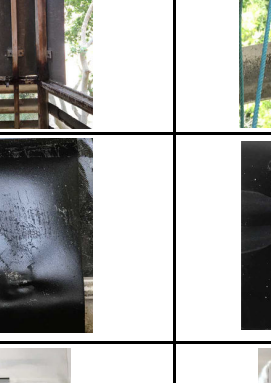
C/ ALGARVE				núm	Galeria a)	Galeria b)	cubierta	DOCUMENT HIGÈNIC DE L'EDIFICI			DOCUMENTO HIGIENICO DEL EDIFICIO			DOCUMENT DE BÂTIMENT HYGIENIQUE													
				5		X		DATA INSPECCIÓ VISUAL			19/04/19			APLICACIÓ DEL R-01: ÍNDEX DE DEGRADACIÓ (I.D)			110										
								FECHA INSEPCCIÓ VISUAL						APLICACIÓN DEL R-01: ÍNDICE DE DEGRADACIÓN (I.D)													
								DATE INSPECTION VISUELLE						APPLICATION DE LA R-01: INDEX DE DÉGRADATION (I.D)

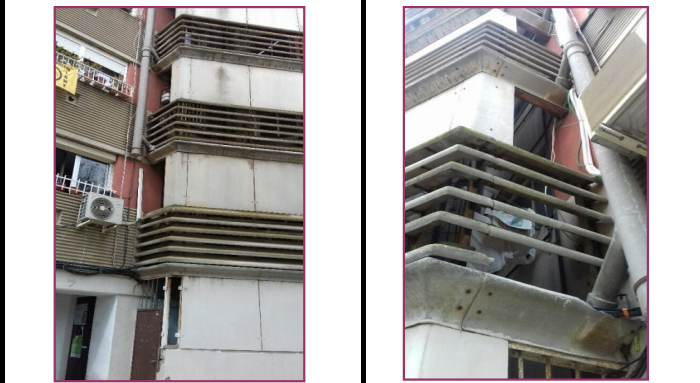
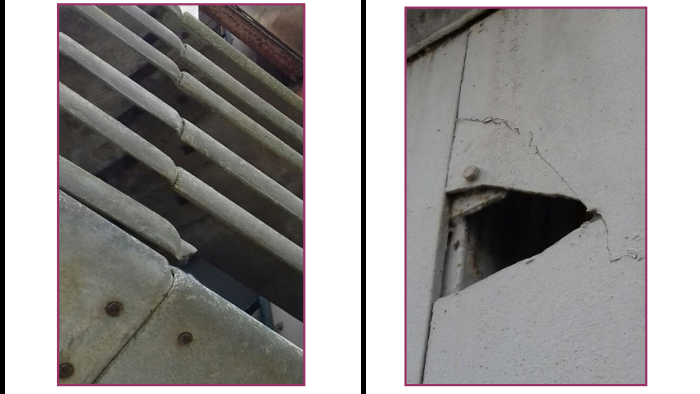
C/ ALGARVE				núm	Galeria a)	Galeria b)	cubierta	DOCUMENT HIGÈNIC DE L'EDIFICI			DOCUMENTO HIGIENICO DEL EDIFICIO			DOCUMENT DE BÂTIMENT HYGIENIQUE		
				7		X		DATA INSPECCIÓ VISUAL			19/04/19			APLICACIÓ DEL R-01: ÍNDEX DE DEGRADACIÓ (I.D)		
								FECHA INSEPCCIÓN VISUAL						APLICACIÓN DEL R-01: ÍNDICE DE DEGRADACIÓN (I.D)		
								DATE INSPECTION VISUELLE						APPLICATION DE LA R-01: INDEX DE DÉGRADATION (I.D)

I.D. > 45: Cal retirar el material a la major brevetat possible. Mentrestant adoptar mesures preventives urgents I.D. ≥ 45: Hay que retirar el material a la mayor brevedad posible. Mientras tanto adoptar medidas preventivas urgentes I.D. ≥ 45: Le matériel doit être retiré dès que possible. Entre-temps, prendre des mesures préventives urgentes												
				I.D. > 75: Cal retirar el material a la major brevetat possible. Mentrestant adoptar mesures preventives urgents I.D. ≥ 75: Hay que retirar el material a la mayor brevedad posible. Mientras tanto adoptar medidas preventivas urgentes I.D. ≥ 75: Le matériel doit être retiré dès que possible. Entre-temps, prendre des mesures préventives urgentes												
TRAÇABILITAT DE LES MOSTRES DE POLS DE SUPERFICIE TRAZABILIDAD DE LAS MUESTRAS DE POLVO DE SUPERFICIE TRAÇABILITÉ DES ÉCHANTILLONS DE POUSSIÈRE DE SURFACE				DATA 02/07/19 FECHA 02/07/19 DATE 02/07/19			Inf. Lab. Fase Condicionada n.º 14197552/3/4 Fase Condicionada Phase Conditionné

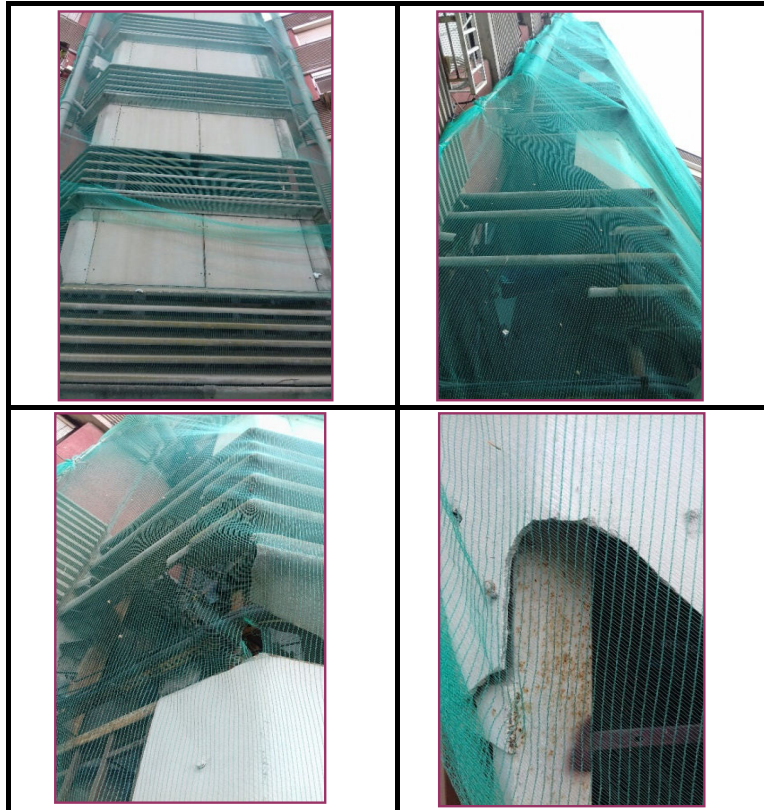
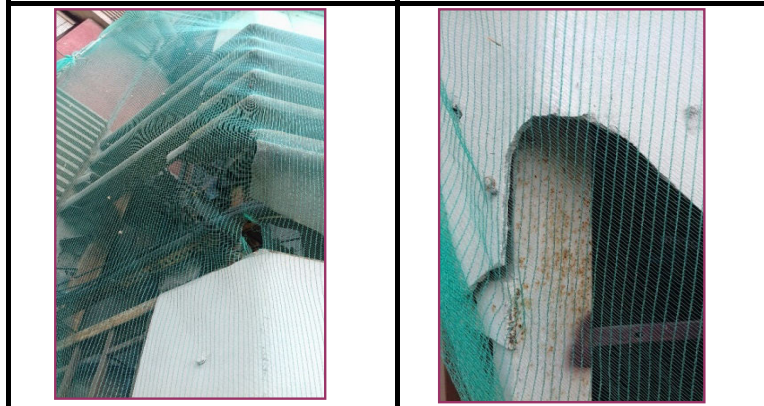
5) Resultado 9) Nota: si el ítem no aplica, se coloca directamente un n.a en la casilla: resultado										
El Índice de Degradación (I.D.) se calcula de acuerdo al siguiente criterio										
Índice de Degradación (I.D.)	1) 2	2) 2	3) 3	4) 3	5) 3	6) 2	7) 1	8) 3	9) 5	= I.D. 95
I.D. < a 45: Ningún tipo de actuación. Realizar una nueva evaluación del I.D. cada tres años										Situación Verde
45 ≤ I.D. < 75: Realizar el Test de Nivel de Desprendimiento de Fibras (Fase Condicionada)										Situación Taranja (aplicar medidas preventivas)
I.D. ≥ a 75: Retirada del material a la mayor brevedad posible, no tardar mas de un año desde la realización de la prueba. Mientrastanto aplicar medidas preventivas urgentes hasta la retirada										Situación Roja

Resultat de l'aplicació del qüestionari per conèixer l'Índex de Degradació (I.D) Resultado de la aplicación del cuestionario para conocer el índice de degradación (I.D) Résultat de l'application du questionnaire pour connaître l'indice de dégradation (ID)									95
				I.D. < 45: Cap tipus d'actuació. Realitzar una nova avaluació del I.D. cada dos anys I.D. ≤ 45: Ningún tipo de actuación. Realizar una nueva evaluación del I.D. cada dos años I.D. ≤ 45: Aucun type d'action. Effectuer une nouvelle évaluation de l'I.D. tous les deux ans

I.D. > 45: Cal retirar el material a la major brevetat possible. Mentrestant adoptar mesures preventives urgents I.D. > 45 Hay que retirar el material a la mayor brevedad posible. Mientras tanto adoptar medidas preventivas urgentes I.D. > 45: Le matériel doit être retiré dès que possible. Entre-temps, prendre des mesures préventives urgentes									Situació Verda
				I.D. > 45: Cal retirar el material a la major brevetat possible. Mentrestant adoptar mesures preventives urgents I.D. > 45 Hay que retirar el material a la mayor brevedad posible. Mientras tanto adoptar medidas preventivas urgentes I.D. > 45: Le matériel doit être retiré dès que possible. Entre-temps, prendre des mesures préventives urgentes									
TRAÇABILITAT DE LES MOSTRES DE POLS DE SUPERFICIE TRAZABILIDAD DE LAS MUESTRAS DE POLVO DE SUPERFICIE TRAÇABILITÉ DES ÉCHANTILLONS DE POUSSIÈRE DE SURFACE				DATA			02/07/19			Fase Condicionada

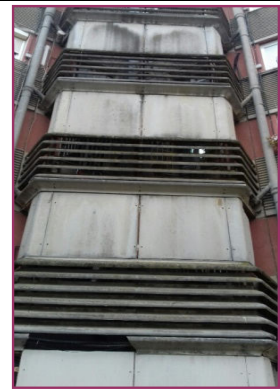
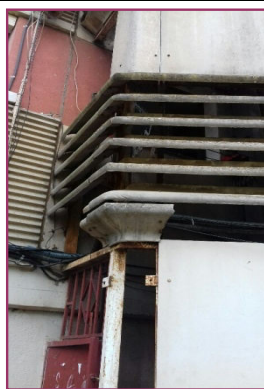
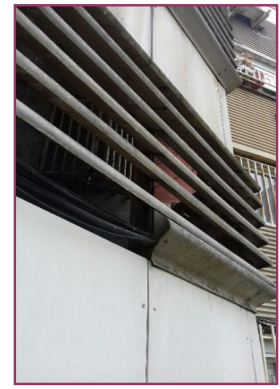
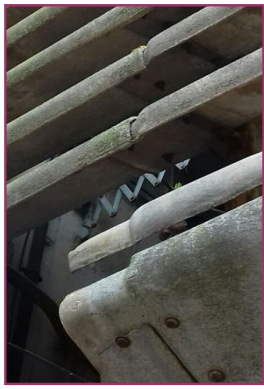
5) Resultado 9) Nota: si el ítem no aplica, se coloca directamente un n.a en la casilla: resultado										
El Índice de Degradación (I.D.) se calcula de acuerdo al siguiente criterio										
Índice de Degradación (I.D.)	1) 2	2) 3	3) 3	4) 3	5) 3	6) 2	7) 1	8) 4	9) 5	= I.D. 105
I.D. < a 45: Ningún tipo de actuación. Realizar una nueva evaluación del I.D. cada tres años										Situación Verde
45 ≤ I.D. < 75: Realizar el Test de Nivel de Desprendimiento de Fibras (Fase Condicionada)										Situación Taranja (aplicar medidas preventivas)
I.D. ≥ a 75: Retirada del material a la mayor brevedad posible, no tardar mas de un año desde la realización de la prueba. Mientrastanto aplicar medidas preventivas urgentes hasta la retirada										Situación Roja

C/ ALGARVE				núm	Galeria a)	Galeria b)	cubierta	DOCUMENT HIGÈNIC DE L'EDIFICI			DOCUMENTO HIGIENICO DEL EDIFICIO			DOCUMENT DE BÂTIMENT HYGIENIQUE			
				11		X		DATA INSPECCIÓ VISUAL			19/04/19			APLICACIÓ DEL R-01: ÍNDEX DE DEGRADACIÓ (I.D)			
								FECHA INSEPCCIÓN VISUAL						APLICACIÓN DEL R-01: ÍNDICE DE DEGRADACIÓN (I.D)			
								DATE INSPECTION VISUELLE						APPLICATION DE LA R-01: INDEX DE DÉGRADATION (I.D)

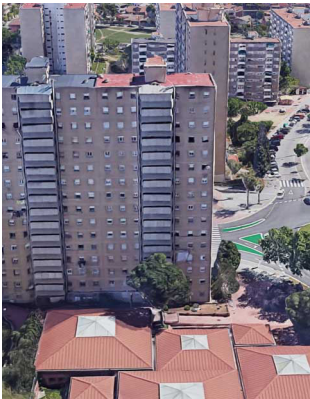
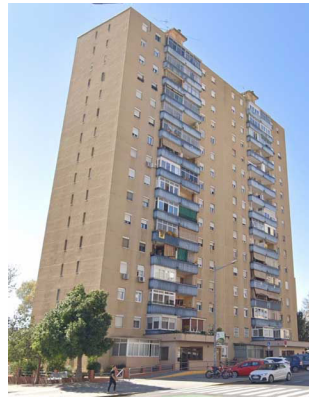
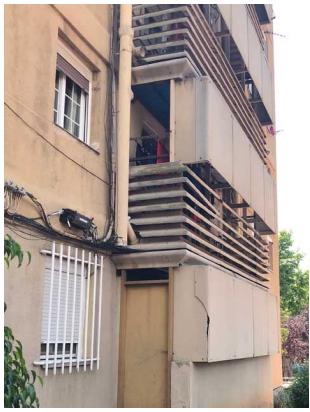
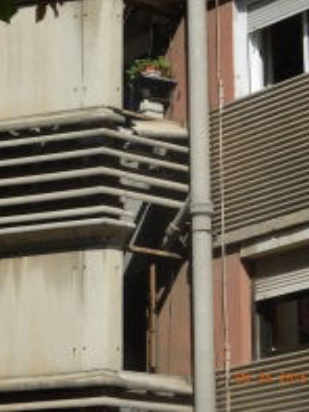
C/ BURGOS				DOCUMENT HIGÈNIC DE L'EDIFICI			DOCUMENTO HIGIENICO DEL EDIFICIO			DOCUMENT DE BÂTIMENT HYGIENIQUE																			
núm				Galeria a)			Galeria b)			cubierta																			
1							X

1) Presencia de deformaciones, fisuras/escamaciones /grietas/roturas, se da un valor										
0	No se aprecian.	En ninguno de los elementos	1) 0	2) 0						
1	Sí, hay algunas	En uno de los elementos	1) 0	2) 0						
2	Sí, hay algunas	En alguno de los elementos	1) 0	2) 0						
3	Sí, hay muchas	En todos los elementos	1) X	2) X

5) Resultado 9) Nota: si el ítem no aplica, se coloca directamente un n.a en la casilla: resultado										
El Índice de Degradación (I.D.) se calcula de acuerdo al siguiente criterio										
Índice de Degradación (I.D.)	1) 3	2) 2	3) 2	4) 3	5) 3	6) 2	7) 3	8) 3	9) 5	= I.D. 105
I.D. < a 45: Ningún tipo de actuación. Realizar una nueva evaluación del I.D. cada tres años										
45 ≤ I.D. < 75: Realizar el Test de Nivel de Desprendimiento de Fibras (Fase Condicionada)										
I.D. ≥ a 75: Retirada del material a la mayor brevedad posible, no tardar mas de un año desde la realización de la prueba. Mientrastanto aplicar medidas preventivas urgentes hasta la retirada										
Situación Verde										
Situación Taranja (aplicar medidas preventivas)										
Situación Roja

DATA INSPECCIÓ VISUAL FECHA INSEPCCIÓN VISUAL DATE INSPECTION VISUELLE			03/07/19			APLICACIÓ DEL R-01: ÍNDEX DE DEGRADACIÓ (I.D) APLICACIÓN DEL R-01: ÍNDICE DE DEGRADACIÓN (I.D) APPLICATION DE LA R-01: INDEX DE DÉGRADATION (I.D)			105

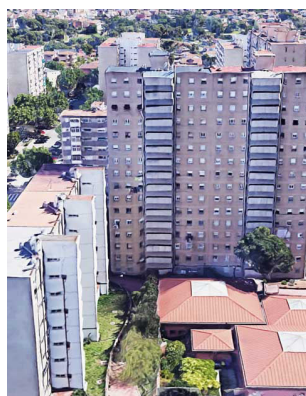
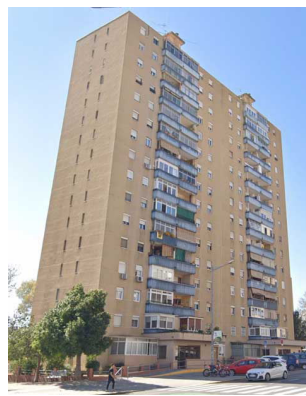
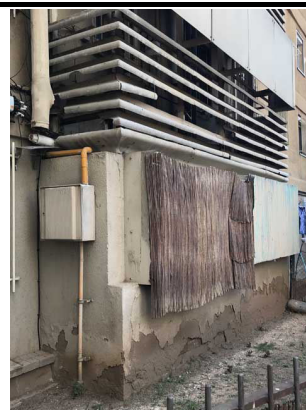
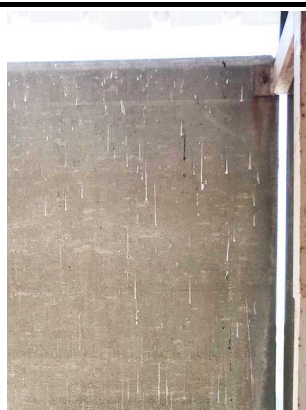
núm	Galeria a)	Galeria b)	cubierta
3		X

DATA	INSPECCIÓ VISUAL		APLICACIÓ DEL R-01: ÍNDEX DE DEGRADACIÓ (I.D)
FECHA	INSEPCCIÓN VISUAL	03/07/19	APLICACIÓN DEL R-01: ÍNDICE DE DEGRADACIÓN (I.D)
DATE	INSPECTION VISUELLE		APPLICATION DE LA R-01: INDEX DE DÉGRADATION (I.D)

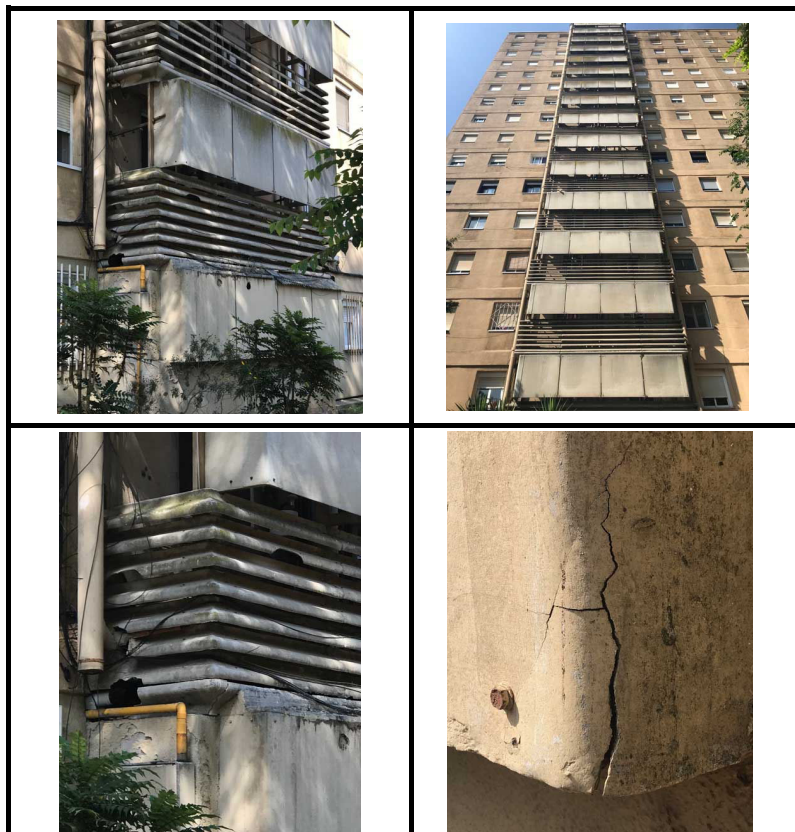
DATA	INSPECCIÓ VISUAL		APLICACIÓ DEL R-01: ÍNDEX DE DEGRADACIÓ (I.D)	90
FECHA	INSEPCCIÓN VISUAL	03/07/19	APLICACIÓN DEL R-01: ÍNDICE DE DEGRADACIÓN (I.D)	
DATE	INSPECTION VISUELLE		APPLICATION DE LA R-01: INDEX DE DÉGRADATION (I.D)

Resultat de l'aplicació del qüestionari per conèixer l'Índex de Degradació (I.D)
 Resultado de la aplicación del cuestionario para conocer el Índice de degradación (I.D)
 Résultat de l'application du questionnaire pour connaître l'indice de dégradation (ID)

I.D. < 45: Cap tipus d'actuació. Realitzar una nova avaluació del I.D. cada dos anys	Situació Verda
I.D. ≤ 45: Ningún tipo de actuación. Realizar una nueva evaluación del I.D. cada dos años	Situación Verde
I.D. ≤ 45: Aucun type d'action. Effectuer une nouvelle évaluation de l'I.D. tous les deux ans	Situation Verte
I.D. comprés entre ≤45 i <75: Realitzar el Test de Nivell de Desprendiment de Fibres (Fase Condicionada)	Situació Taronja
I.D. comprendido entre ≤45 y <75: Realizar el Test de Nivel de Desprendimiento de Fibras (Fase Condicionada)	Situación Naranja
I.D. Entre ≤45 et <75 ans: effectuez le test de nivellement de la fibre optique (Phase conditionné)	Situation Orange
I.D ≥ 75: Cal retirar el material a la major brevetat possible. Mentrestant adoptar mesures preventives urgents	Situació Vernella
I.D ≥ 75 Hay que retirar el material a la mayor brevedad posible. Mientras tanto adoptar medidas preventivas urgentes	Situación Roja

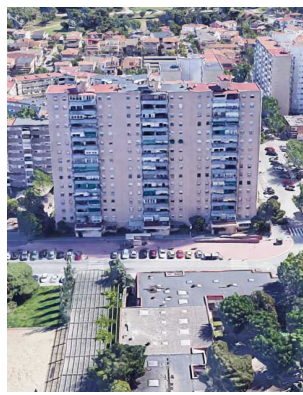
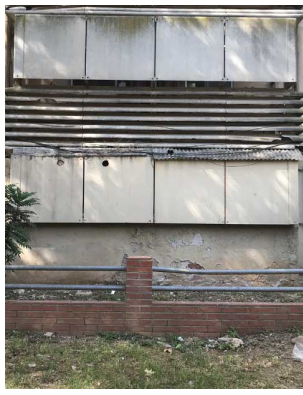
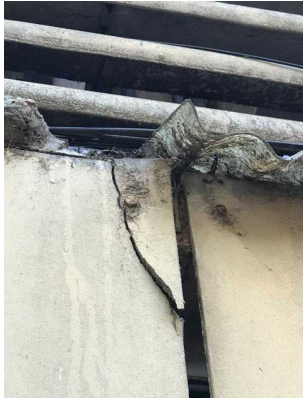
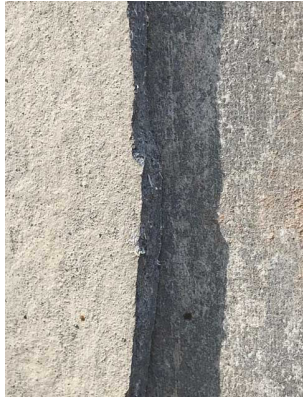
C/ BURGOS		núm	Galeria a)	Galeria b)	cubierta	DOCUMENT HIGÈNIC DE L'EDIFICI	DOCUMENTO HIGIENICO DEL EDIFICIO	DOCUMENT DE BÂTIMENT HYGIENIQUE								
		10		X

DATA	INSPECCIÓ VISUAL		APLICACIÓ DEL R-01: ÍNDEX DE DEGRADACIÓ (I.D)	FECHA	INSEPCCIÓN VISUAL	03/07/19	APLICACIÓN DEL R-01: ÍNDICE DE DEGRADACIÓN (I.D)	DATE	INSPECTION VISUELLE		APPLICATION DE LA R-01: INDEX DE DÉGRADATION (I.D)	105
DATA	INSPECCIÓ VISUAL		APLICACIÓ DEL R-01: ÍNDEX DE DEGRADACIÓ (I.D)													
FECHA	INSEPCCIÓN VISUAL	03/07/19	APLICACIÓN DEL R-01: ÍNDICE DE DEGRADACIÓN (I.D)													
DATE	INSPECTION VISUELLE		APPLICATION DE LA R-01: INDEX DE DÉGRADATION (I.D)

<p>Resultat de l'aplicació del qüestionari per conèixer l'Índex de Degradació (I.D)</p> <p>Resultado de la aplicación del cuestionario para conocer el Índice de degradación (I.D)</p> <p>Résultat de l'application du questionnaire pour connaître l'indice de dégradation (ID)</p>														
		<p>I.D. < 45: Aplicar mesura preventiva. Realitzar una nova avaluació de l'ÍD amb periodicitat anual</p> <p>I.D. < 45: Aplicar medida preventiva. Realizar una nueva evaluación del I.D. con periodicidad anual</p> <p>I.D. < 45: Appliquer une mesure préventive. Effectuer une nouvelle évaluation de l'I.D. annuellement</p>		Situació Verda												
		<p>I.D. < 45: Aplicar medida preventiva. Realizar una nueva evaluación del I.D. con periodicidad anual</p> <p>I.D. < 45: Appliquer une mesure préventive. Effectuer une nouvelle évaluation de l'I.D. annuellement</p>		Situación Verde												
		<p>I.D. < 45: Appliquer une mesure préventive. Effectuer une nouvelle évaluation de l'I.D. annuellement</p>		Situation Verte												
		<p>I.D. comprés entre ≥45 i <75: Realitzar el Test de Despreniment de Fibres (Fase Condicionada)</p> <p>I.D. comprendido entre ≥45 y <75: Realizar el Test de Desprendimiento de Fibras (Fase Condicionada)</p>		Situació Taronja												
		<p>I.D. comprendido entre ≥45 y <75: Realizar el Test de Desprendimiento de Fibras (Fase Condicionada)</p> <p>I.D. Entre ≥45 et <75 ans: effectuez le test de détachement de la fibre (Phase conditionné)</p>		Situación Naranja												
		<p>I.D. Entre ≥45 et <75 ans: effectuez le test de détachement de la fibre (Phase conditionné)</p>		Situation Orange												
		<p>I.D ≥ 75: Cal retirar el material a la major brevetat possible. Mentrestant adoptar mesures preventives urgents</p> <p>I.D ≥ 75 Hay que retirar el material a la mayor brevedad posible. Mientras tanto adoptar medidas preventivas urgentes</p>		Situació Vernella												
		<p>I.D ≥ 75 Hay que retirar el material a la mayor brevedad posible. Mientras tanto adoptar medidas preventivas urgentes</p> <p>I.D ≥ 75: Le matériel doit être retiré dès que possible. Entre-temps, prendre des mesures préventives urgentes</p>		Situación Roja												
		<p>I.D ≥ 75: Le matériel doit être retiré dès que possible. Entre-temps, prendre des mesures préventives urgentes</p>		Situation Rouge												
<p>TRAÇABILITAT DE LES MOSTRES DE POLS DE SUPERFICIE</p> <p>TRAZABILIDAD DE LAS MUESTRAS DE POLVO DE SUPERFICIE</p> <p>TRAÇABILITÉ DES ÉCHANTILLONS DE POUSSIÈRE DE SURFACE</p>		<p>DATA</p> <p>FECHA</p> <p>DATE</p>	<p>20/06/19</p>	<p>Inf. Lab.</p> <p>nº.14197510/1/2</p>	<p>Fase Condicionada</p> <p>Fase Condicionada</p> <p>Phase Conditionné</p>											
BUR10/1	BUR10/2	BUR10/3	% OK	nº M	OK Amiant

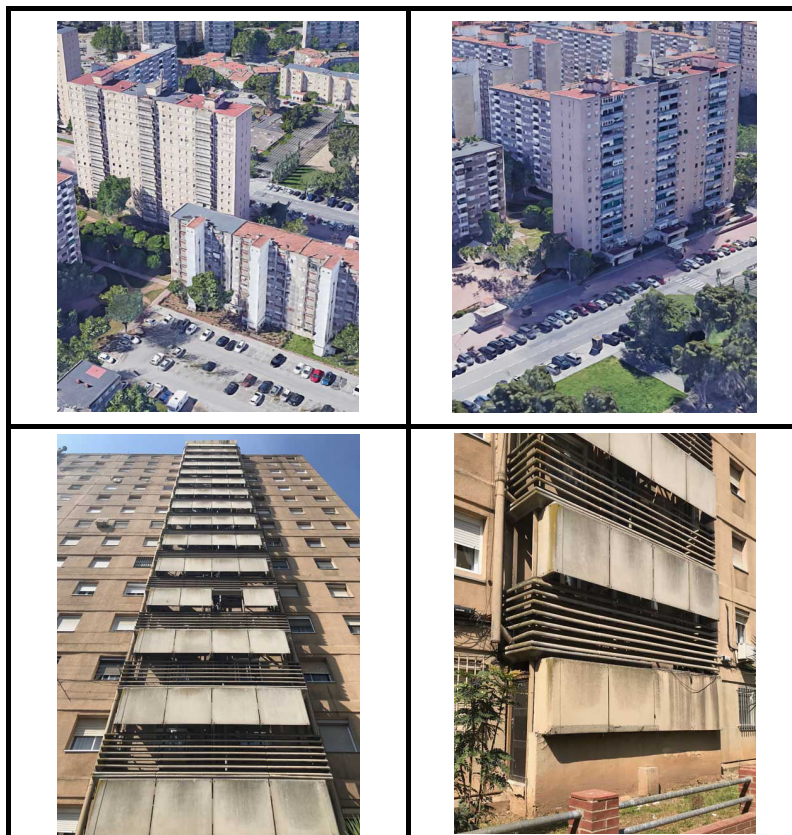
núm	Galeria a)	Galeria b)	cubierta
12		X

DATA	INSPECCIÓ VISUAL		APLICACIÓ DEL R-01: ÍNDEX DE DEGRADACIÓ (I.D)	100
FECHA	INSEPCCIÓN VISUAL	03/07/19	APLICACIÓN DEL R-01: ÍNDICE DE DEGRADACIÓN (I.D)	
DATE	INSPECTION VISUELLE		APPLICATION DE LA R-01: INDEX DE DÉGRADATION (I.D)

Resultat de l'aplicació del qüestionari per conèixer l'Índex de Degradació (I.D)
 Resultado de la aplicación del cuestionario para conocer el Índice de degradación (I.D)
 Résultat de l'application du questionnaire pour connaître l'indice de dégradation (ID)

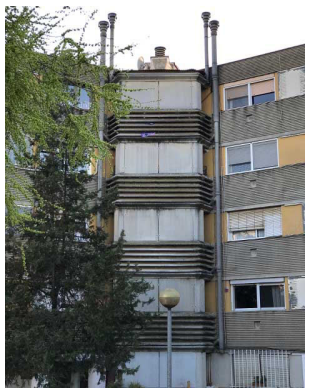
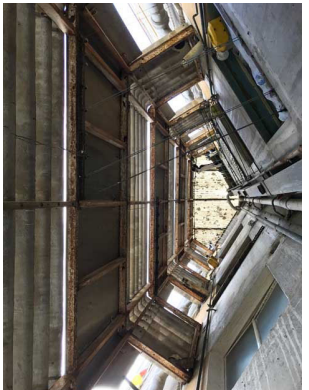
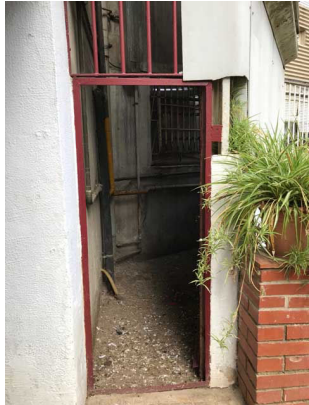
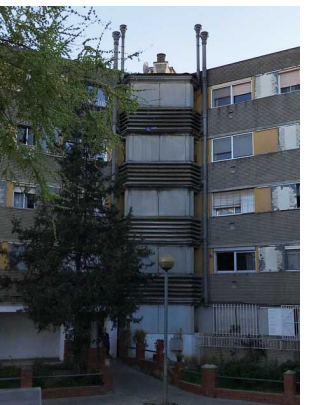
AVDA. CANTÁBRICO				núm	Galeria a)	Galeria b)	cubierta	DOCUMENT HIGÈNIC DE L'EDIFICI			DOCUMENTO HIGIENICO DEL EDIFICIO			DOCUMENT DE BÂTIMENT HYGIENIQUE									
				13		X		DATA			INSPECCIÓ VISUAL			APLICACIÓ DEL R-01: ÍNDEX DE DEGRADACIÓ (I.D)

FECHA			INSEPCCIÓN VISUAL			28/03/19			APLICACIÓN DEL R-01: ÍNDICE DE DEGRADACIÓN (I.D)

DATE			INSPECTION VISUELLE						APPLICATION DE LA R-01: INDEX DE DÉGRADATION (I.D)						
Resultat de l'aplicació del qüestionari per conèixer l'Índex de Degradació (I.D)															105								
Resultado de la aplicación del cuestionario para conocer el Índice de degradación (I.D)																							
Résultat de l'application du questionnaire pour connaître l'indice de dégradation (ID)																							
I.D. < 45: Aplicar mesura preventiva. Realitzar una nova avaluació de l'ID amb periodicitat anual

I.D ≥ 75 Hay que retirar el material a la mayor brevedad posible. Mientras tanto adoptar medidas preventivas urgentes															Situación Roja								
I.D ≥ 75: Le matériel doit être retiré dès que possible. Entre-temps, prendre des mesures préventives urgentes															Situation Rouge								
TRAÇABILITAT DE LES MOSTRES DE POLS DE SUPERFICIE TRAZABILIDAD DE LAS MUESTRAS DE POLVO DE SUPERFICIE TRAÇABILITÉ DES ÉCHANTILLONS DE POUSSIÈRE DE SURFACE				DATA		27/09/19		Fase Condicionada Fase Condicionada Phase Conditionné

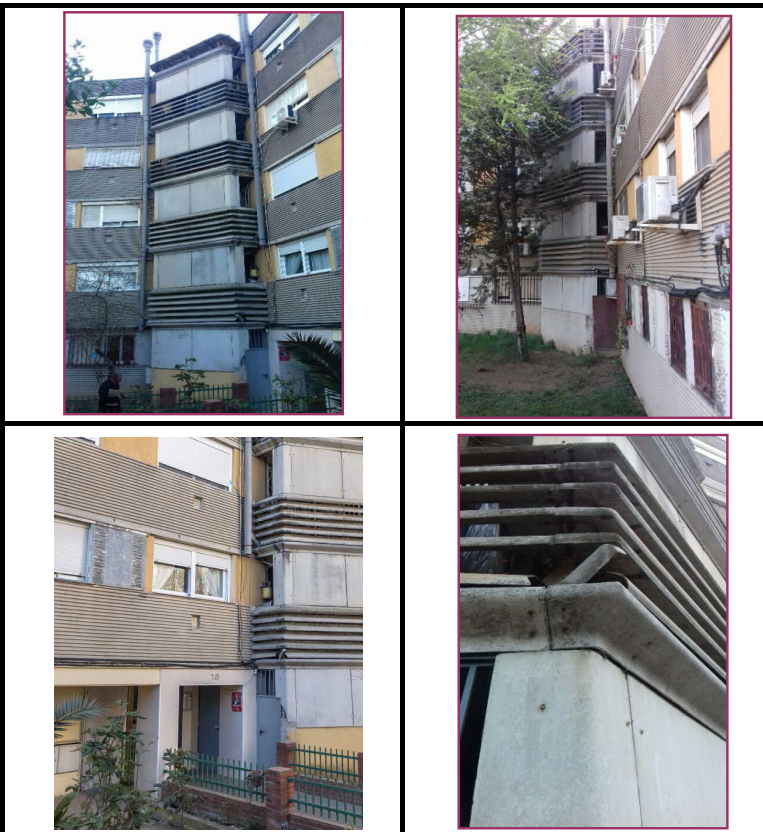
AVDA. CANTÁBRICO				núm	Galeria a)	Galeria b)	cubierta																																												
				15		X

<table border="1"> <thead> <tr> <th>DOCUMENT HIGÈNIC DE L'EDIFICI</th> <th>DOCUMENTO HIGIENICO DEL EDIFICIO</th> <th>DOCUMENT DE BÂTIMENT HYGIENIQUE</th> </tr> </thead> <tbody> <tr> <td>DATA</td> <td>INSPECCIÓ VISUAL</td> <td></td> <td>APLICACIÓ DEL R-01: ÍNDEX DE DEGRADACIÓ (I.D)</td> </tr> <tr> <td>FECHA</td> <td>INSEPCCIÓN VISUAL</td> <td>28/03/19</td> <td>APLICACIÓN DEL R-01: ÍNDICE DE DEGRADACIÓN (I.D)</td> </tr> <tr> <td>DATE</td> <td>INSPECTION VISUELLE</td> <td></td> <td>APPLICATION DE LA R-01: INDEX DE DÉGRADATION (I.D)</td> </tr> </tbody> </table>				DOCUMENT HIGÈNIC DE L'EDIFICI	DOCUMENTO HIGIENICO DEL EDIFICIO	DOCUMENT DE BÂTIMENT HYGIENIQUE	DATA	INSPECCIÓ VISUAL		APLICACIÓ DEL R-01: ÍNDEX DE DEGRADACIÓ (I.D)	FECHA	INSEPCCIÓN VISUAL	28/03/19	APLICACIÓN DEL R-01: ÍNDICE DE DEGRADACIÓN (I.D)	DATE	INSPECTION VISUELLE		APPLICATION DE LA R-01: INDEX DE DÉGRADATION (I.D)

Resultat de l'aplicació del qüestionari per conèixer l'Índex de Degradació (I.D)																																																			
Resultado de la aplicación del cuestionario para conocer el Índice de degradación (I.D)																																																			
Résultat de l'application du questionnaire pour connaître l'indice de dégradation (ID)																																																			
				<table border="1"> <tr> <td>I.D. < 45: Aplicar mesura preventiva. Realitzar una nova avaluació de l'ID amb periodicitat anual</td> <td>Situació Verda</td> </tr> <tr> <td>I.D. < 45: Aplicar medida preventiva. Realizar una nueva evaluación del I.D. con periodicidad anual</td> <td>Situación Verde</td> </tr> <tr> <td>I.D. < 45: Appliquer une mesure préventive. Effectuer une nouvelle évaluation de l'I.D. annuellement</td> <td>Situation Verte</td> </tr> <tr> <td>I.D. comprés entre ≥45 i <75: Realitzar el Test de Despreniment de Fibres (Fase Condicionada)</td> <td>Situació Taronja</td> </tr> <tr> <td>I.D. comprendido entre ≥45 y <75: Realizar el Test de Desprendimiento de Fibras (Fase Condicionada)</td> <td>Situación Naranja</td> </tr> <tr> <td>I.D. Entre ≥45 et <75 ans: effectuez le test de détachement de la fibre (Phase conditionné)</td> <td>Situation Orange</td> </tr> <tr> <td>I.D ≥ 75: Cal retirar el material a la major brevetat possible. Mentrestant adoptar mesures preventives urgents</td> <td>Situació Vernella</td> </tr> <tr> <td>I.D ≥ 75 Hay que retirar el material a la mayor brevedad posible. Mientras tanto adoptar medidas preventivas urgentes</td> <td>Situación Roja</td> </tr> <tr> <td>I.D ≥ 75: Le matériel doit être retiré dès que possible. Entre-temps, prendre des mesures préventives urgentes</td> <td>Situation Rouge</td> </tr> </table>				I.D. < 45: Aplicar mesura preventiva. Realitzar una nova avaluació de l'ID amb periodicitat anual	Situació Verda	I.D. < 45: Aplicar medida preventiva. Realizar una nueva evaluación del I.D. con periodicidad anual	Situación Verde	I.D. < 45: Appliquer une mesure préventive. Effectuer une nouvelle évaluation de l'I.D. annuellement	Situation Verte	I.D. comprés entre ≥45 i <75: Realitzar el Test de Despreniment de Fibres (Fase Condicionada)	Situació Taronja	I.D. comprendido entre ≥45 y <75: Realizar el Test de Desprendimiento de Fibras (Fase Condicionada)	Situación Naranja	I.D. Entre ≥45 et <75 ans: effectuez le test de détachement de la fibre (Phase conditionné)	Situation Orange	I.D ≥ 75: Cal retirar el material a la major brevetat possible. Mentrestant adoptar mesures preventives urgents	Situació Vernella	I.D ≥ 75 Hay que retirar el material a la mayor brevedad posible. Mientras tanto adoptar medidas preventivas urgentes	Situación Roja	I.D ≥ 75: Le matériel doit être retiré dès que possible. Entre-temps, prendre des mesures préventives urgentes	Situation Rouge

I.D ≥ 75: Cal retirar el material a la major brevetat possible. Mentrestant adoptar mesures preventives urgents	Situació Vernella																																																		
I.D ≥ 75 Hay que retirar el material a la mayor brevedad posible. Mientras tanto adoptar medidas preventivas urgentes	Situación Roja																																																		
I.D ≥ 75: Le matériel doit être retiré dès que possible. Entre-temps, prendre des mesures préventives urgentes	Situation Rouge

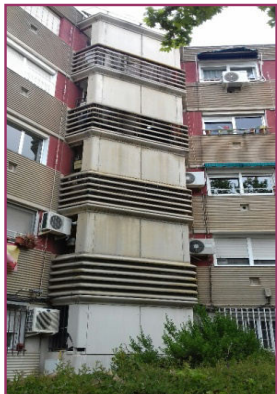
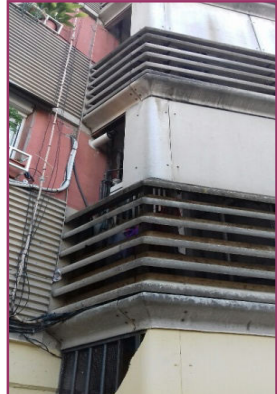
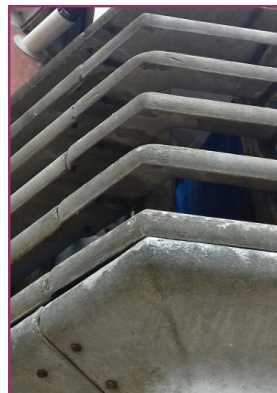
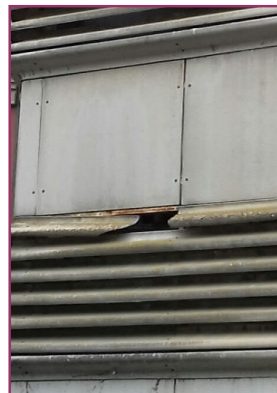
AVDA. CANTÁBRICO				núm	Galeria a)	Galeria b)	cubierta	DOCUMENT HIGÈNIC DE L'EDIFICI			DOCUMENTO HIGIENICO DEL EDIFICIO			DOCUMENT DE BÂTIMENT HYGIENIQUE									
				47	X			DATA INSPECCIÓ VISUAL			28/03/19			APLICACIÓ DEL R-01: ÍNDEX DE DEGRADACIÓ (I.D)

FECHA INSEPCCIÓN VISUAL			APLICACIÓN DEL R-01: ÍNDICE DE DEGRADACIÓN (I.D)			110

DATE INSPECTION VISUELLE			APPLICATION DE LA R-01: INDEX DE DÉGRADATION (I.D)												
<p>Resultat de l'aplicació del qüestionari per conèixer l'Índex de Degradació (I.D)</p> <p>Resultado de la aplicación del cuestionario para conocer el Índice de degradación (I.D)</p> <p>Résultat de l'application du questionnaire pour connaître l'indice de dégradation (ID)</p>																							
<p>I.D. < 45: Aplicar mesura preventiva. Realitzar una nova avaluació de l'ID amb periodicitat anual</p> <p>I.D. < 45: Aplicar medida preventiva. Realizar una nueva evaluación del I.D. con periodicidad anual</p> <p>I.D. < 45: Appliquer une mesure préventive. Effectuer une nouvelle évaluation de l'I.D. annuellement</p>

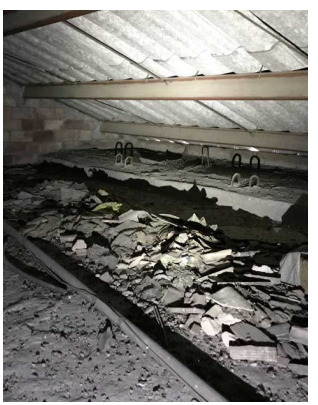
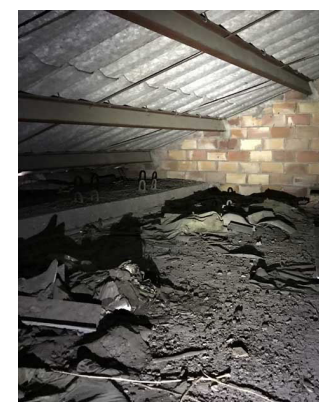
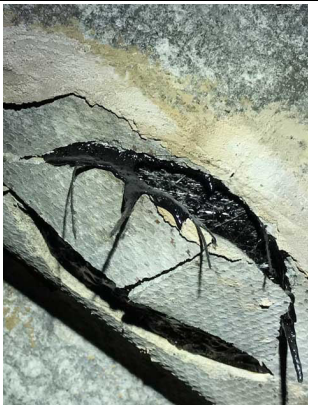
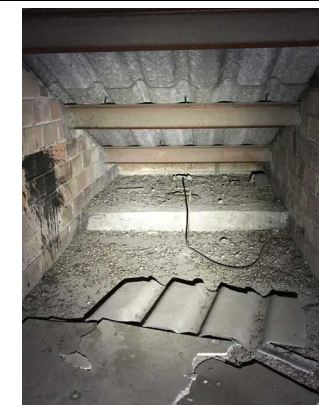
COSTA AZUL				DOCUMENT HIGÈNIC DE L'EDIFICI	DOCUMENTO HIGIENICO DEL EDIFICIO	DOCUMENT DE BÂTIMENT HYGIENIQUE																																																																										
núm	Galeria a)	Galeria b)	cubierta																																																																													
2			X

5) Resultado 9) Nota: si el ítem no aplica, se coloca directamente un n.a en la casilla: resultado											
El Índice de Degradación (I.D.) se calcula de acuerdo al siguiente criterio											
Índice de Degradación (I.D.)	1)	2)	3)	4)	5)	6)	7)	8)	9)	I.D.	
	2	1	2	3	n.a	2	n.a	3	5	65	
I.D. < 45: Ningún tipo de actuación. Realizar una nueva evaluación del I.D. cada tres años							Situación Verde				
45 ≤ I.D. < 75: Realizar el Test de Nivel de Desprendimiento de Fibras (Fase Condicionada)							Situación Taranja (aplicar medidas preventivas)				
I.D. ≥ 75: Retirada del material a la mayor brevedad posible, no tardar más de un año desde la realización de la prueba. Mientrastanto aplicar medidas preventivas urgentes hasta la retirada							Situación Roja

<table border="1"> <tr> <td>DATA</td> <td>INSPECCIÓ VISUAL</td> <td></td> <td>APLICACIÓ DEL R-01: ÍNDEX DE DEGRADACIÓ (I.D)</td> <td rowspan="3">65</td> </tr> <tr> <td>FECHA</td> <td>INSEPCCIÓN VISUAL</td> <td>12/10/19</td> <td>APLICACIÓN DEL R-01: ÍNDICE DE DEGRADACIÓN (I.D)</td> </tr> <tr> <td>DATE</td> <td>INSPECTION VISUELLE</td> <td></td> <td>APPLICATION DE LA R-01: INDEX DE DÉGRADATION (I.D)</td> </tr> </table>			DATA	INSPECCIÓ VISUAL		APLICACIÓ DEL R-01: ÍNDEX DE DEGRADACIÓ (I.D)	65	FECHA	INSEPCCIÓN VISUAL	12/10/19	APLICACIÓN DEL R-01: ÍNDICE DE DEGRADACIÓN (I.D)	DATE	INSPECTION VISUELLE		APPLICATION DE LA R-01: INDEX DE DÉGRADATION (I.D)

I.D. comprés entre ≤45 i <75: Realitzar el Test de Nivell de Desprendiment de Fibres (Fase Condicionada)				Situació Taronja																																																																												
I.D. comprendido entre ≤45 y <75: Realizar el Test de Nivel de Desprendimiento de Fibras (Fase Condicionada)				Situación Naranja																																																																												
I.D. Entre ≤45 et <75 ans: effectuez le test de nivellement de la fibre optique (Phase conditionné)				Situation Orange																																																																												
I.D ≥ 75: Cal retirar el material a la major brevetat possible. Mentrestant adoptar mesures preventives urgents				Situació Vernella																																																																												
I.D ≥ 75 Hay que retirar el material a la mayor brevedad posible. Mientras tanto adoptar medidas preventivas urgentes				Situación Roja

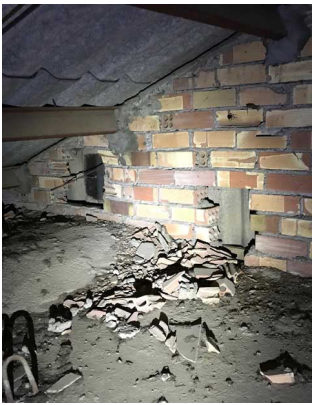
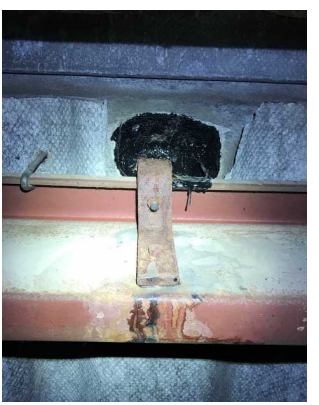
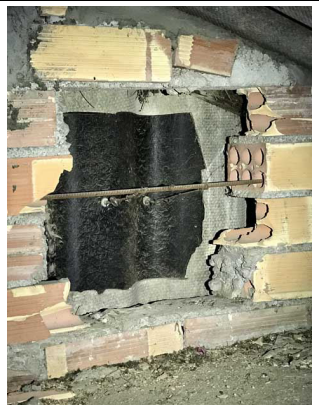
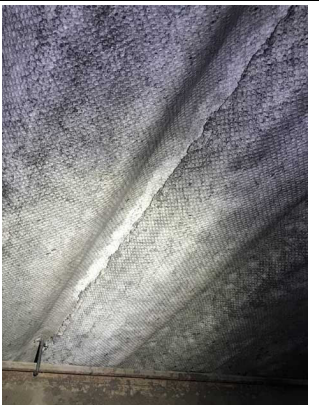
COSTA AZUL	núm	Galeria a)	Galeria b)	cubierta		DOCUMENT HIGÈNIC DE L'EDIFICI	DOCUMENTO HIGIENICO DEL EDIFICIO	DOCUMENT DE BÂTIMENT HYGIENIQUE
	4			X

1) Presencia de deformaciones, fisuras/escamaciones /grietas/roturas, se da un valor										
0	No se aprecian. En ninguno de los elementos	1)	2)	3)						
1	Sí, hay algunas En uno de los elementos	1)	2)	3)						
2	Sí, hay algunas En alguno de los elementos	1)	2)	3)						
3	Sí, hay muchas En todos los elementos	1)	2)	3)

5) Resultado 9) Nota: si el ítem no aplica, se coloca directamente un n.a en la casilla: resultado										
El Índice de Degradación (I.D.) se calcula de acuerdo al siguiente criterio										
Índice de Degradación (I.D.)	1)	2)	3)	4)	5)	6)	7)	8)	9)	I.D.
	2	2	2	3	n.a	2	n.a	3	5	70
I.D. < a 45: Ningún tipo de actuación. Realizar una nueva evaluación del I.D. cada tres años										
45 ≤ I.D. < 75: Realizar el Test de Nivel de Desprendimiento de Fibras (Fase Condicionada)										
I.D. ≥ a 75: Retirada del material a la mayor brevedad posible, no tardar mas de un año desde la realización de la prueba. Mientrastanto aplicar medidas preventivas urgentes hasta la retirada										
Situación Verde										
Situación Taranja (aplicar medidas preventivas)										
Situación Roja

Resultat de l'aplicació del qüestionari per conèixer l'Índex de Degradació (I.D) Resultado de la aplicación del cuestionario para conocer el Índice de degradación (I.D) Résultat de l'application du questionnaire pour connaître l'indice de dégradation (ID)	
I.D. < 45: Cap tipus d'actuació. Realitzar una nova avaluació del I.D. cada dos anys I.D. ≤ 45: Ningún tipo de actuación. Realizar una nueva evaluación del I.D. cada dos años I.D. ≤ 45: Aucun type d'action. Effectuer une nouvelle évaluation de l'I.D. tous les deux ans	Situació Verda Situación Verde Situation Verte
I.D. comprés entre ≤45 i <75: Realitzar el Test de Nivell de Desprendiment de Fibres (Fase Condicionada) I.D. comprendido entre ≤45 y <75: Realizar el Test de Nivel de Desprendimiento de Fibras (Fase Condicionada) I.D. Entre ≤45 et <75 ans: effectuez le test de nivellement de la fibre optique (Phase conditionné)	Situació Taronja Situación Naranja Situation Orange

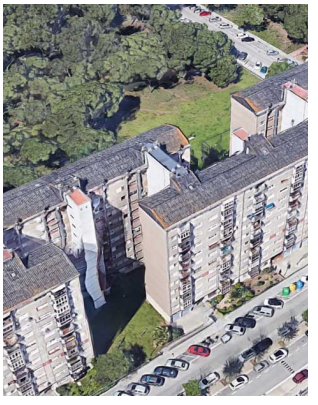
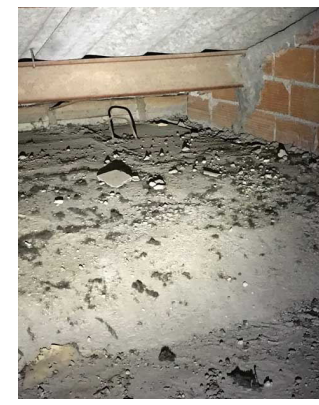
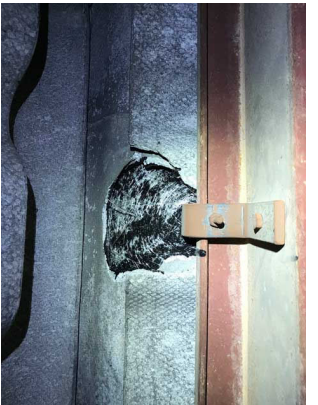
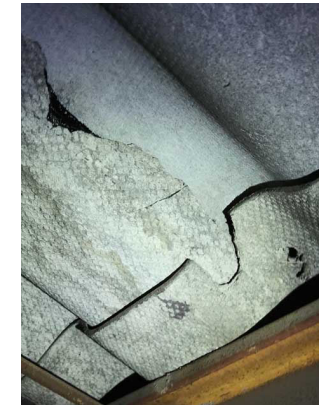
COSTA AZUL				núm	Galeria a)	Galeria b)	cubierta	DOCUMENT HIGÈNIC DE L'EDIFICI			DOCUMENTO HIGIENICO DEL EDIFICIO			DOCUMENT DE BÂTIMENT HYGIENIQUE		
				6			X	DATA INSPECCIÓ VISUAL			05/04/19			APLICACIÓ DEL R-01: ÍNDEX DE DEGRADACIÓ (I.D)

5) Resultado 9) Nota: si el ítem no aplica, se coloca directamente un n.a en la casilla: resultado										
El Índice de Degradación (I.D.) se calcula de acuerdo al siguiente criterio										
Índice de Degradación (I.D.)	1)	2)	3)	4)	5)	6)	7)	8)	9)	I.D.
	2	3	3	3	n.a	2	n.a	3	5	80
I.D. < 45: Ningún tipo de actuación. Realizar una nueva evaluación del I.D. cada tres años										Situación Verde
45 ≤ I.D. < 75: Realizar el Test de Nivel de Desprendimiento de Fibras (Fase Condicionada)										Situación Taranja (aplicar medidas preventivas)
I.D. ≥ 75: Retirada del material a la mayor brevedad posible, no tardar más de un año desde la realización de la prueba. Mientrastanto aplicar medidas preventivas urgentes hasta la retirada										Situación Roja

FECHA INSEPCCIÓN VISUAL						80

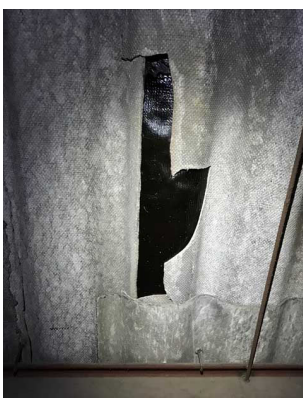
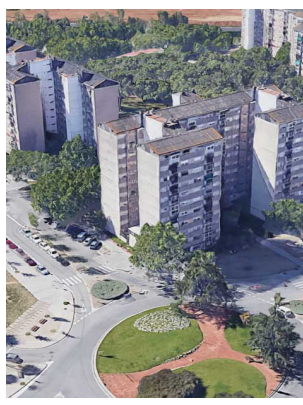
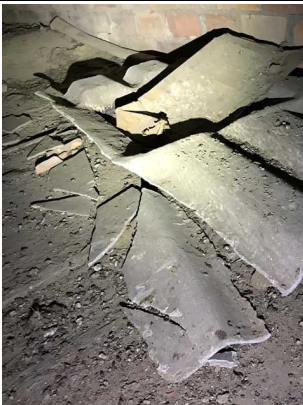
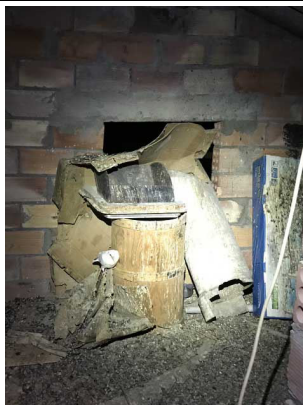
COSTA BRAVA	núm	Galeria a)	Galeria b)	cubierta		DOCUMENT HIGÈNIC DE L'EDIFICI	DOCUMENTO HIGIENICO DEL EDIFICIO	DOCUMENT DE BÂTIMENT HYGIENIQUE
	1			X

1) Presencia de deformaciones, fisuras/escamaciones /grietas/roturas, se da un valor										
0	No se aprecian. En ninguno de los elementos	1)	2)	3)	4)					
1	Sí, hay algunas En uno de los elementos	1)	2)	3)	4) X					
2	Sí, hay algunas En alguno de los elementos	1)	2)	3)	4)					
3	Sí, hay muchas En todos los elementos	1)	2)	3)	4)					
1	Resultado 1)	Nota: si el ítem no aplica, se coloca directamente un 0 en la casilla: resultado

Resultat de l'aplicació del qüestionari per conèixer l'Índex de Degradació (I.D) Resultado de la aplicación del cuestionario para conocer el Índice de degradación (I.D) Résultat de l'application du questionnaire pour connaître l'indice de dégradation (ID)	65
I.D. < 45: Cap tipus d'actuació. Realitzar una nova avaluació del I.D. cada dos anys I.D. ≤ 45: Ningún tipo de actuación. Realizar una nueva evaluación del I.D. cada dos años I.D. ≤ 45: Aucun type d'action. Effectuer une nouvelle évaluation de l'I.D. tous les deux ans	Situació Verda
I.D. comprés entre ≤45 i <75: Realitzar el Test de Nivell de Desprendiment de Fibres (Fase Condicionada) I.D. comprendido entre ≤45 y <75: Realizar el Test de Nivel de Desprendimiento de Fibras (Fase Condicionada) I.D. Entre ≤45 et <75 ans: effectuez le test de nivellement de la fibre optique (Phase conditionné)	Situació Taronja
I.D. ≥ 75: Cal retirar el material a la major brevetat possible. Mentrestant adoptar mesures preventives urgents I.D. ≥ 75 Hay que retirar el material a la mayor brevedad posible. Mientras tanto adoptar medidas preventivas urgentes I.D. ≥ 75: Le matériel doit être retiré dès que possible. Entre-temps, prendre des mesures préventives urgentes	Situació Vernella
