EL MAPA DE L'AMIANT, DELS EDIFICIS D'ÚS RESIDENCIAL, DE BADIA DEL VALLÈS

EL MAPA DEL AMIANTO, DE LOS EDIFICIOS DE USO RESIDENCIAL, DE BADIA DEL VALLÈS

2019 / 2021

ACM 2020 sl Consultoría y diagnostico de amianto

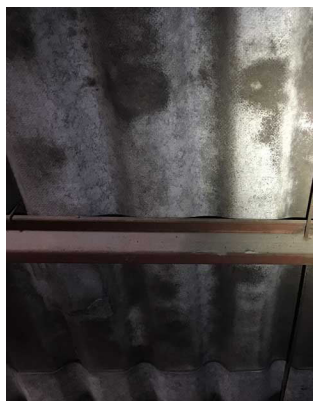
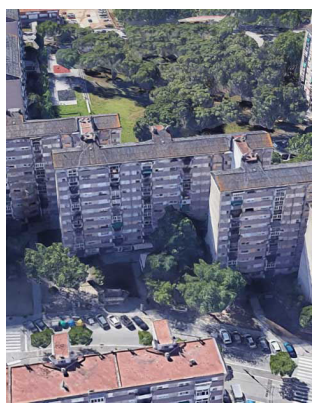
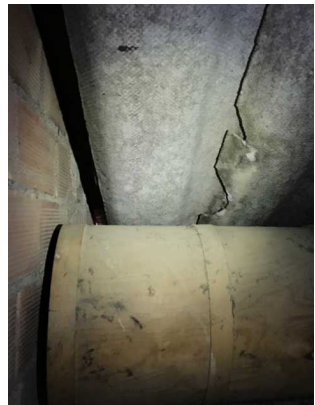
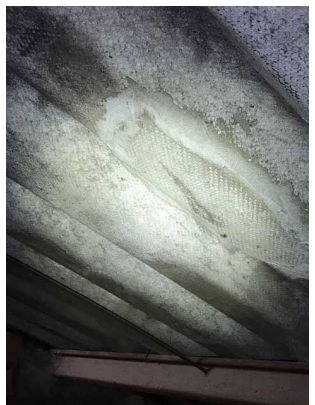
1) Presencia de deformaciones, fisuras/escamaciones /grietas/roturas, se da un valor										
0	No se aprecian. En ninguno de los elementos	1)	2)	3)	4)					
1	Sí, hay algunas En uno de los elementos	1)	2)	3)	4) X					
2	Sí, hay algunas En alguno de los elementos	1)	2)	3)	4)					
3	Sí, hay muchas En todos los elementos	1)	2)	3)	4)					
1	Resultado 1)	Nota: si el ítem no aplica, se coloca directamente un 0 en la casilla: resultado

<table border="1"> <tr> <td>DATA</td> <td>INSPECCIÓ VISUAL</td> <td></td> <td>APLICACIÓ DEL R-01: ÍNDEX DE DEGRADACIÓ (I.D)</td> <td rowspan="3">65</td> </tr> <tr> <td>FECHA</td> <td>INSEPCCIÓN VISUAL</td> <td>12/10/19</td> <td>APLICACIÓN DEL R-01: ÍNDICE DE DEGRADACIÓN (I.D)</td> </tr> <tr> <td>DATE</td> <td>INSPECTION VISUELLE</td> <td></td> <td>APPLICATION DE LA R-01: INDEX DE DÉGRADATION (I.D)</td> </tr> </table>		DATA	INSPECCIÓ VISUAL		APLICACIÓ DEL R-01: ÍNDEX DE DEGRADACIÓ (I.D)	65	FECHA	INSEPCCIÓN VISUAL	12/10/19	APLICACIÓN DEL R-01: ÍNDICE DE DEGRADACIÓN (I.D)	DATE	INSPECTION VISUELLE		APPLICATION DE LA R-01: INDEX DE DÉGRADATION (I.D)

<table border="1"> <tr> <td colspan="4">Resultat de l'aplicació del qüestionari per conèixer l'Índice de Degradación (I.D)</td> </tr> <tr> <td colspan="4">Resultado de la aplicación del cuestionario para conocer el Índice de degradación (I.D)</td> </tr> <tr> <td colspan="4">Résultat de l'application du questionnaire pour connaître l'indice de dégradation (ID)</td> </tr> <tr> <td colspan="3">I.D. < 45: Cap tipus d'actuació. Realitzar una nova avaluació del I.D. cada dos anys</td> <td>Situació Verda</td> </tr> <tr> <td colspan="3">I.D. ≤ 45: Ningún tipo de actuación. Realizar una nueva evaluación del I.D. cada dos años</td> <td>Situación Verde</td> </tr> <tr> <td colspan="3">I.D. ≤ 45: Aucun type d'action. Effectuer une nouvelle évaluation de l'I.D. tous les deux ans</td> <td>Situation Verte</td> </tr> <tr> <td colspan="3">I.D. compris entre ≤45 i <75: Realitzar el Test de Nivell de Desprendiment de Fibres (Fase Condicionada)</td> <td>Situació Taronja</td> </tr> <tr> <td colspan="3">I.D. comprendido entre ≤45 y <75: Realizar el Test de Nivel de Desprendimiento de Fibras (Fase Condicionada)</td> <td>Situación Naranja</td> </tr> <tr> <td colspan="3">I.D. Entre ≤45 et <75 ans: effectuez le test de nivellement de la fibre optique (Phase conditionné)</td> <td>Situation Orange</td> </tr> <tr> <td colspan="3">I.D ≥ 75: Cal retirar el material a la major brevetat possible. Mentrestant adoptar mesures preventives urgents</td> <td>Situació Vernella</td> </tr> <tr> <td colspan="3">I.D ≥ 75 Hay que retirar el material a la mayor brevedad posible. Mientras tanto adoptar medidas preventivas urgentes</td> <td>Situación Roja</td> </tr> <tr> <td colspan="3">I.D ≥ 75: Le matériel doit être retiré dès que possible. Entre-temps, prendre des mesures préventives urgentes</td> <td>Situation Rouge</td> </tr> </table>		Resultat de l'aplicació del qüestionari per conèixer l'Índice de Degradación (I.D)				Resultado de la aplicación del cuestionario para conocer el Índice de degradación (I.D)				Résultat de l'application du questionnaire pour connaître l'indice de dégradation (ID)				I.D. < 45: Cap tipus d'actuació. Realitzar una nova avaluació del I.D. cada dos anys			Situació Verda	I.D. ≤ 45: Ningún tipo de actuación. Realizar una nueva evaluación del I.D. cada dos años			Situación Verde	I.D. ≤ 45: Aucun type d'action. Effectuer une nouvelle évaluation de l'I.D. tous les deux ans			Situation Verte	I.D. compris entre ≤45 i <75: Realitzar el Test de Nivell de Desprendiment de Fibres (Fase Condicionada)			Situació Taronja	I.D. comprendido entre ≤45 y <75: Realizar el Test de Nivel de Desprendimiento de Fibras (Fase Condicionada)			Situación Naranja	I.D. Entre ≤45 et <75 ans: effectuez le test de nivellement de la fibre optique (Phase conditionné)			Situation Orange	I.D ≥ 75: Cal retirar el material a la major brevetat possible. Mentrestant adoptar mesures preventives urgents			Situació Vernella	I.D ≥ 75 Hay que retirar el material a la mayor brevedad posible. Mientras tanto adoptar medidas preventivas urgentes			Situación Roja	I.D ≥ 75: Le matériel doit être retiré dès que possible. Entre-temps, prendre des mesures préventives urgentes			Situation Rouge

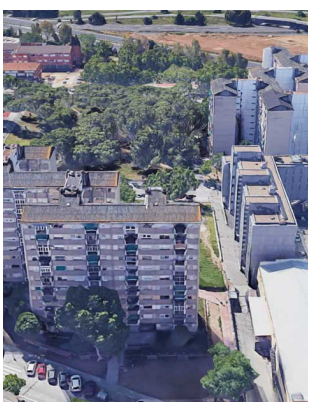
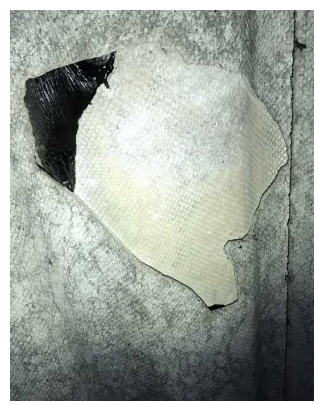
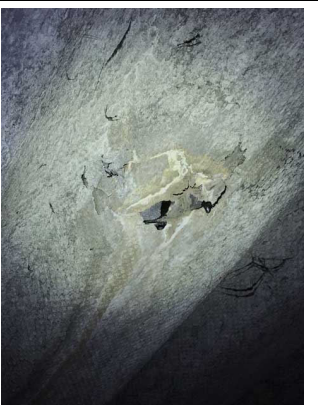
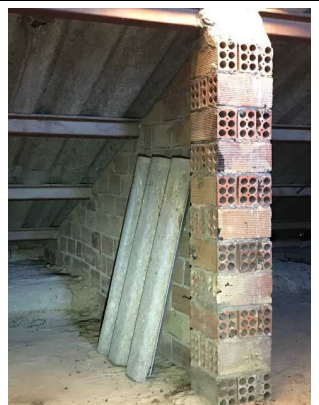
COSTA BRAVA				núm	Galeria a)	Galeria b)	cubierta	DOCUMENT HIGÈNIC DE L'EDIFICI			DOCUMENTO HIGIENICO DEL EDIFICIO			DOCUMENT DE BÂTIMENT HYGIENIQUE												
				13			X	DATA			INSPECCIÓ VISUAL			APLICACIÓ DEL R-01: ÍNDEX DE DEGRADACIÓ (I.D)

9) ANTIGÜEDAD (en años) multiplicador, se da un valor: fabricado o instalado										
3	Sí, el MCA está instalado entre 1991 y 2001									
4	Sí, el MCA está instalado entre 1976 y 1990									
5	Sí, el MCA está instalado antes de 1975									
5 Resultado 9) Nota: si el ítem no aplica, se coloca directamente un n.a en la casilla: resultado										
El Índice de Degradación (I.D.) se calcula de acuerdo al siguiente criterio										
Índice de Degradación (I.D.)	1) 1	2) 1	3) 0	4) 1	5) 1	6) 2	7) n,a	8) 3	9) 5	= I.D. 40
I.D. < 45: Ningún tipo de actuación. Realizar una nueva evaluación del I.D. cada tres años										Situación Verde
45 ≤ I.D. < 75: Realizar el Test de Nivel de Desprendimiento de Fibras (Fase Condicionada)										Situación Taranja (aplicar medidas preventivas)
I.D. ≥ 75: Retirada del material a la mayor brevedad posible, no tardar más de un año desde la realización de la prueba. Mientrastanto aplicar medidas preventivas urgentes hasta la retirada										Situación Roja

FECHA			INSEPCCIÓN VISUAL			12/10/19			APLICACIÓN DEL R-01: ÍNDICE DE DEGRADACIÓN (I.D)

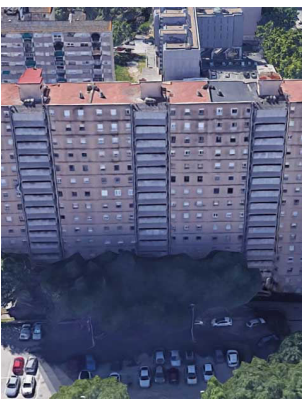
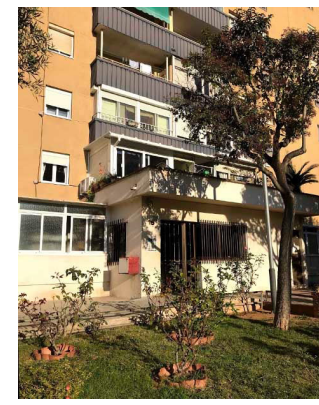
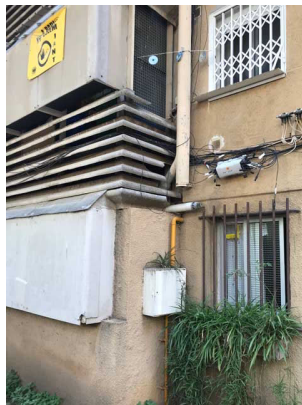
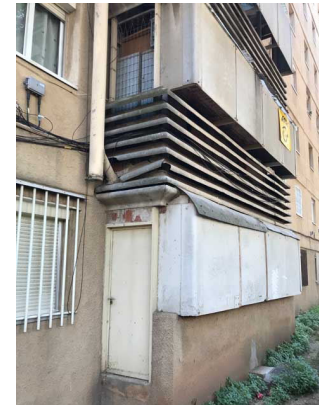
5) Resultado 9) Nota: si el ítem no aplica, se coloca directamente un n.a en la casilla: resultado										
El Índice de Degradación (I.D.) se calcula de acuerdo al siguiente criterio										
Índice de Degradación (I.D.)	1) 2	2) 1	3) 2	4) 3	5) 3	6) 2	7) 3	8) 3	9) 5	= I.D. 95
I.D. < a 45: Ningún tipo de actuación. Realizar una nueva evaluación del I.D. cada tres años										
45 ≤ I.D. < 75: Realizar el Test de Nivel de Desprendimiento de Fibras (Fase Condicionada)										
I.D. ≥ a 75: Retirada del material a la mayor brevedad posible, no tardar más de un año desde la realización de la prueba. Mientrastanto aplicar medidas preventivas urgentes hasta la retirada										
Situación Verde										
Situación Taranja (aplicar medidas preventivas)										
Situación Roja

DATA	INSPECCIÓ VISUAL		APLICACIÓ DEL R-01: ÍNDEX DE DEGRADACIÓ (I.D)	95
FECHA	INSEPCCIÓN VISUAL	20/06/19	APLICACIÓN DEL R-01: ÍNDICE DE DEGRADACIÓN (I.D)	
DATE	INSPECTION VISUELLE		APPLICATION DE LA R-01: INDEX DE DÉGRADATION (I.D)

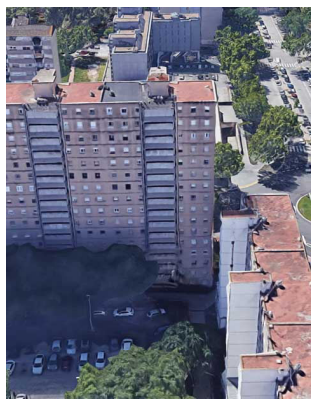
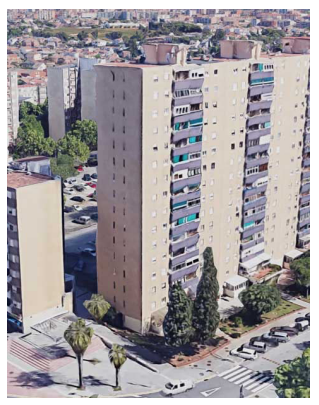
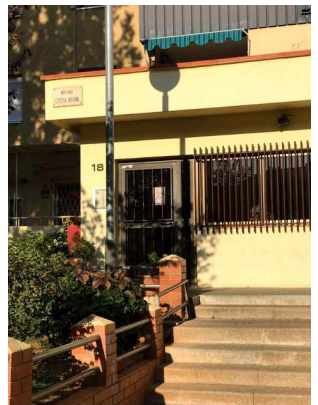
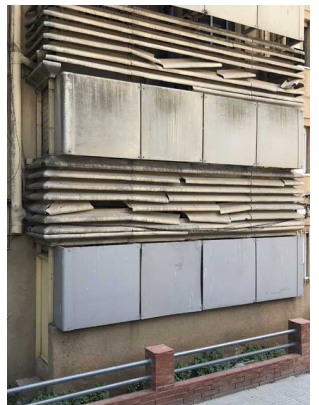
COSTA BRAVA		núm	Galeria a)	Galeria b)	cubierta	DOCUMENT HIGÈNIC DE L'EDIFICI		DOCUMENTO HIGIENICO DEL EDIFICIO		DOCUMENT DE BÂTIMENT HYGIENIQUE							
		18		X		DATA INSPECCIÓ VISUAL		20/06/19		APLICACIÓ DEL R-01: ÍNDEX DE DEGRADACIÓ (I.D)

5) Resultado 9) Nota: si el ítem no aplica, se coloca directamente un n.a en la casilla: resultado																			
El Índice de Degradación (I.D.) se calcula de acuerdo al siguiente criterio																			
Índice de Degradación (I.D.)	1) 2	+	2) 2	+	3) 1	+	4) 3	+	5) 3	+	6) 2	+	7) 3	+	8) 3	x	9) 5	=	I.D. 95
I.D. < a 45: Ningún tipo de actuación. Realizar una nueva evaluación del I.D. cada tres años																			Situación Verde
45 ≤ I.D. < 75: Realizar el Test de Nivel de Desprendimiento de Fibras (Fase Condicionada)																			Situación Taranja (aplicar medidas preventivas)
I.D. ≥ a 75: Retirada del material a la mayor brevedad posible, no tardar mas de un año desde la realización de la prueba. Mientrastanto aplicar medidas preventivas urgentes hasta la retirada																			Situación Roja

FECHA INSEPCCIÓN VISUAL				95

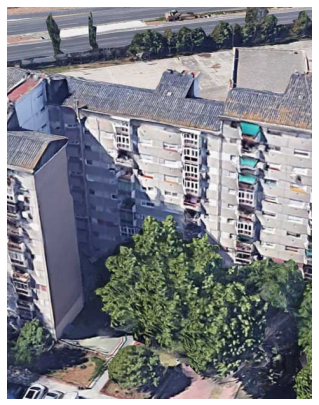
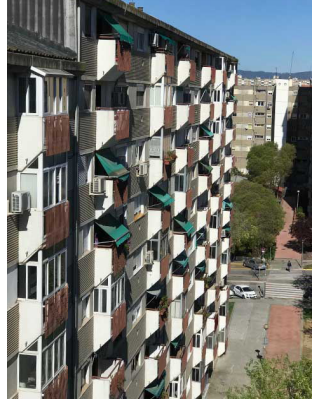
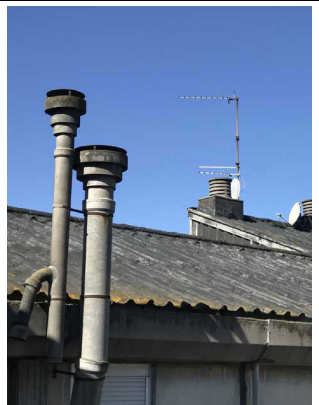
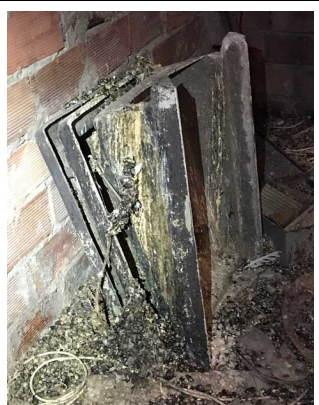
C/ IBIZA	núm	Galeria a)	Galeria b)	cubierta	DOCUMENT HIGÈNIC DE L'EDIFICI	DOCUMENTO HIGIENICO DEL EDIFICIO	DOCUMENT DE BÂTIMENT HYGIENIQUE
	8			X

Resultat de l'aplicació del qüestionari per conèixer l'Índex de Degradació (I.D) Resultado de la aplicación del cuestionario para conocer el Índice de degradación (I.D) Résultat de l'application du questionnaire pour connaître l'indice de dégradation (ID)	
I.D. < 45: Cap tipus d'actuació. Realitzar una nova avaluació del I.D. cada dos anys I.D. ≤ 45: Ningún tipo de actuación. Realizar una nueva evaluación del I.D. cada dos años I.D. ≤ 45: Aucun type d'action. Effectuer une nouvelle évaluation de l'I.D. tous les deux ans	Situació Verda
I.D. comprés entre ≤45 i <75: Realitzar el Test de Nivell de Desprendiment de Fibres (Fase Condicionada) I.D. comprendido entre ≤45 y <75: Realizar el Test de Nivel de Desprendimiento de Fibras (Fase Condicionada) I.D. Entre ≤45 et <75 ans: effectuez le test de nivellement de la fibre optique (Phase conditionné)	Situació Taronja
I.D. ≥ 75: Cal retirar el material a la major brevetat possible. Mentrestant adoptar mesures preventives urgents I.D. ≥ 75 Hay que retirar el material a la mayor brevedad posible. Mientras tanto adoptar medidas preventivas urgentes I.D. ≥ 75: Le matériel doit être retiré dès que possible. Entre-temps, prendre des mesures préventives urgentes	Situació Vernella

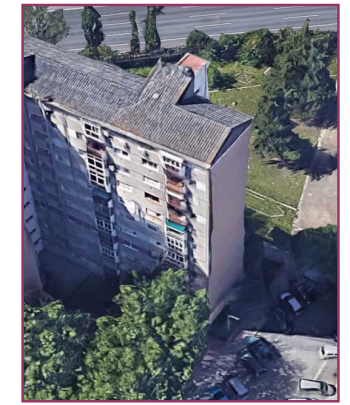
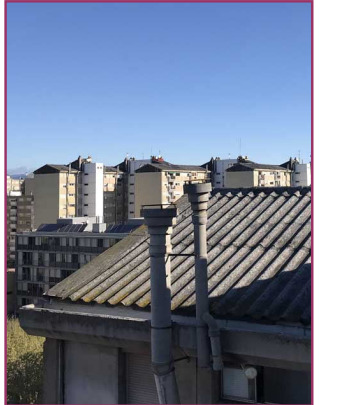
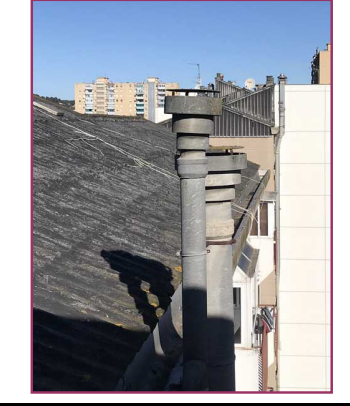
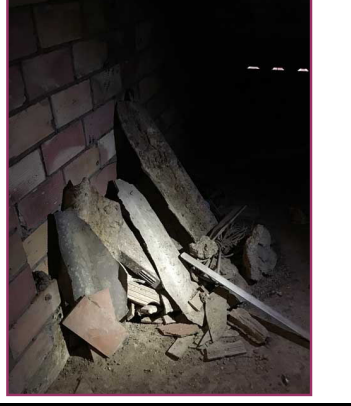
C/ IBIZA		núm	Galeria a)	Galeria b)	cubierta	DOCUMENT HIGÈNIC DE L'EDIFICI		DOCUMENTO HIGIENICO DEL EDIFICIO		DOCUMENT DE BÂTIMENT HYGIENIQUE			
		12			X	DATA INSPECCIÓ VISUAL		04/04/19		50			
		FECHA INSEPCCIÓN VISUAL		APLICACIÓN DEL R-01: ÍNDICE DE DEGRADACIÓN (I.D)		DATE INSPECTION VISUELLE		APPLICATION DE LA R-01: INDEX DE DÉGRADATION (I.D)

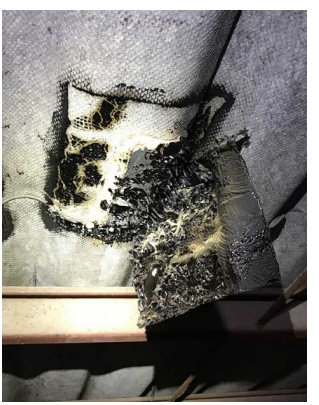
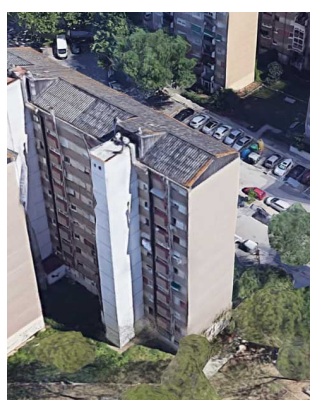
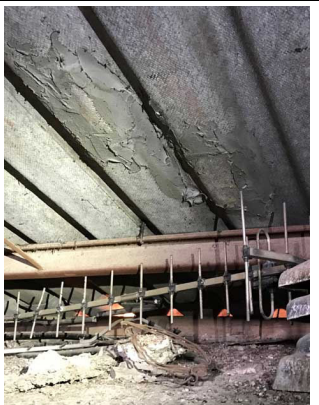
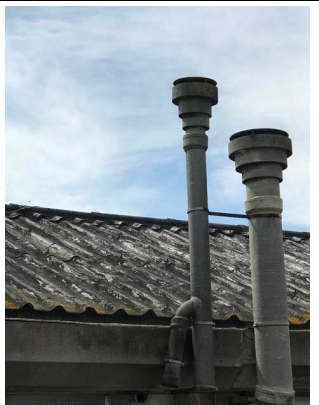
C/ IBIZA	núm	Galeria a)	Galeria b)	cubierta	DOCUMENT HIGÈNIC DE L'EDIFICI	DOCUMENTO HIGIENICO DEL EDIFICIO	DOCUMENT DE BÂTIMENT HYGIENIQUE	
	16			X

5) Resultado 9) Nota: si el ítem no aplica, se coloca directamente un n.a en la casilla: resultado																			
El Índice de Degradación (I.D.) se calcula de acuerdo al siguiente criterio																			
Índice de Degradación (I.D.)	1) 2	+	2) 2	+	3) 0	+	4) 1	+	5) n.a	+	6) 2	+	7) n.a	+	8) 3	x	9) 5	=	I.D. 50
I.D. < 45: Ningún tipo de actuación. Realizar una nueva evaluación del I.D. cada tres años																			
45 ≤ I.D. < 75: Realizar el Test de Nivel de Desprendimiento de Fibras (Fase Condicionada)																			
I.D. ≥ 75: Retirada del material a la mayor brevedad posible, no tardar más de un año desde la realización de la prueba. Mientrastanto aplicar medidas preventivas urgentes hasta la retirada																			
Situación Verde																			
Situación Taranja (aplicar medidas preventivas)																			
Situación Roja

Resultat de l'aplicació del qüestionari per conèixer l'Índex de Degradació (I.D)		50
Resultado de la aplicación del cuestionario para conocer el Índice de degradación (I.D)		
Résultat de l'application du questionnaire pour connaître l'indice de dégradation (ID)		
I.D. < 45: Cap tipus d'actuació. Realitzar una nova avaluació del I.D. cada dos anys		Situació Verda
I.D. ≤ 45: Ningún tipo de actuación. Realizar una nueva evaluación del I.D. cada dos años		Situación Verde
I.D. ≤ 45: Aucun type d'action. Effectuer une nouvelle évaluation de l'I.D. tous les deux ans		Situation Verte
I.D. compris entre ≤45 i <75: Realitzar el Test de Nivell de Desprendiment de Fibres (Fase Condicionada)		Situació Taronja
I.D. comprendido entre ≤45 y <75: Realizar el Test de Nivel de Desprendimiento de Fibras (Fase Condicionada)		Situación Naranja
I.D. Entre ≤45 et <75 ans: effectuez le test de nivellement de la fibre optique (Phase conditionné)		Situation Orange

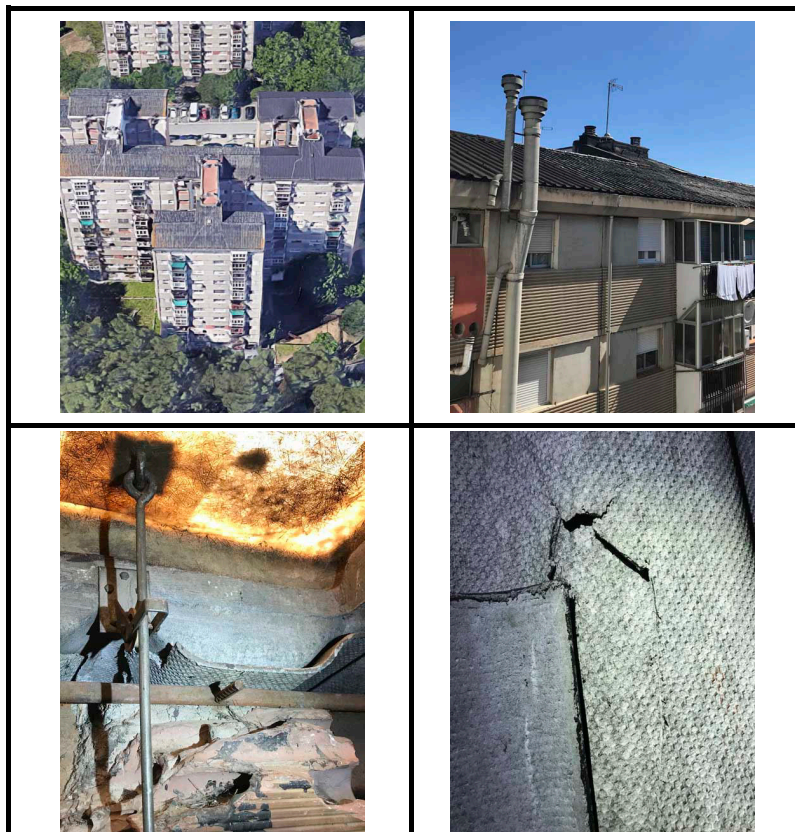
DATA	INSPECCIÓ VISUAL		APLICACIÓ DEL R-01: ÍNDEX DE DEGRADACIÓ (I.D)	45
FECHA	INSEPCCIÓN VISUAL	28/03/19	APLICACIÓN DEL R-01: ÍNDICE DE DEGRADACIÓN (I.D)	
DATE	INSPECTION VISUELLE		APPLICATION DE LA R-01: INDEX DE DÉGRADATION (I.D)

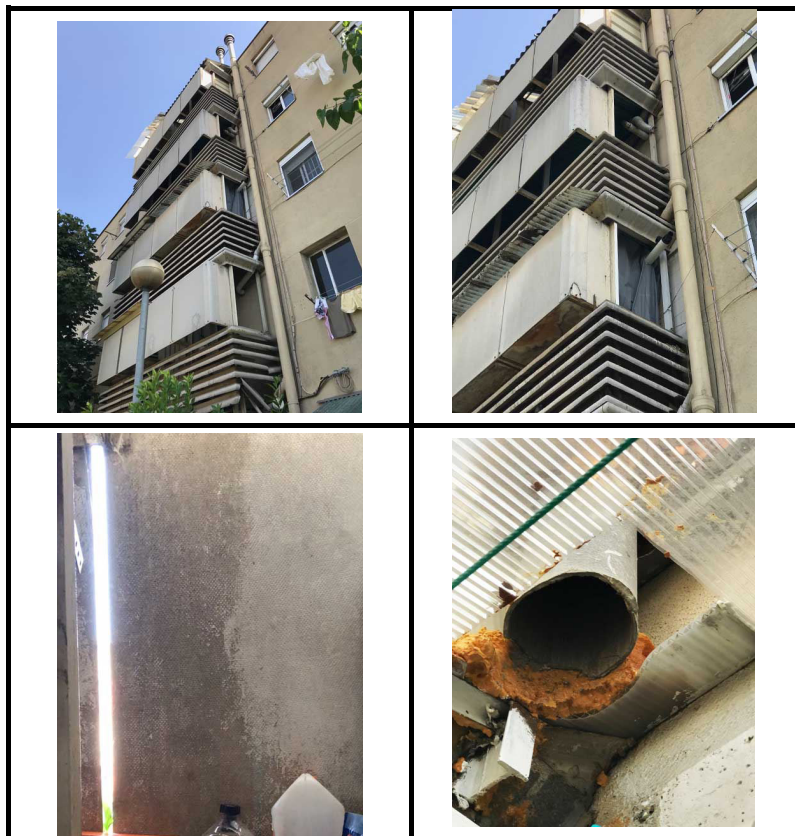
núm	Galeria a)	Galeria b)	cubierta
7		X

DATA	INSPECCIÓ VISUAL		APLICACIÓ DEL R-01: ÍNDEX DE DEGRADACIÓ (I.D)	100
FECHA	INSEPCCIÓN VISUAL	28/03/19	APLICACIÓN DEL R-01: ÍNDICE DE DEGRADACIÓN (I.D)	
DATE	INSPECTION VISUELLE		APPLICATION DE LA R-01: INDEX DE DÉGRADATION (I.D)

I.D. < 45: Cap tipus d'actuació. Realitzar una nova avaluació del I.D. cada dos anys	Situació Verda
I.D. ≤ 45: Ningún tipo de actuación. Realizar una nueva evaluación del I.D. cada dos años	Situación Verde
I.D. ≤ 45: Aucun type d'action. Effectuer une nouvelle évaluation de l'I.D. tous les deux ans	Situation Verte
I.D. comprés entre ≤45 i <75: Realitzar el Test de Nivell de Desprendiment de Fibres (Fase Condicionada)	Situació Taronja
I.D. comprendido entre ≤45 y <75: Realizar el Test de Nivel de Desprendimiento de Fibras (Fase Condicionada)	Situación Naranja
I.D. Entre ≤45 et <75 ans: effectuez le test de nivellement de la fibre optique (Phase conditionné)	Situation Orange
I.D ≥ 75: Cal retirar el material a la major brevetat possible. Mentrestant adoptar mesures preventives urgents	Situació Vernella
I.D ≥ 75 Hay que retirar el material a la mayor brevedad posible. Mientras tanto adoptar medidas preventivas urgentes	Situación Roja

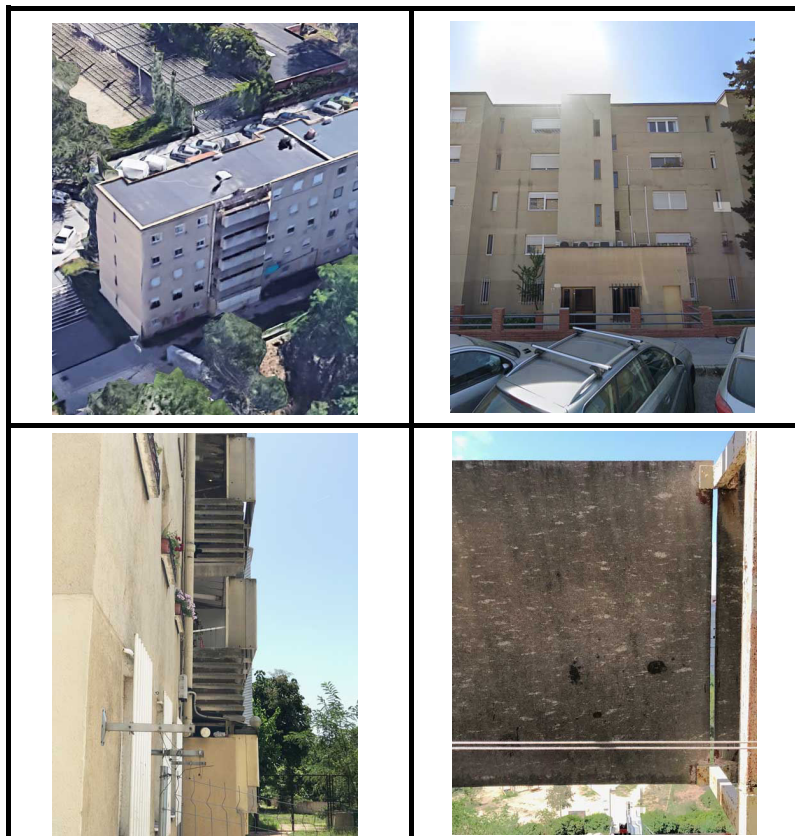
DATA	INSPECCIÓ VISUAL		APLICACIÓ DEL R-01: ÍNDEX DE DEGRADACIÓ (I.D)	105
FECHA	INSEPCCIÓN VISUAL	28/03/19	APLICACIÓN DEL R-01: ÍNDICE DE DEGRADACIÓN (I.D)	
DATE	INSPECTION VISUELLE		APPLICATION DE LA R-01: INDEX DE DÉGRADATION (I.D)

I.D. < 45: Cap tipus d'actuació. Realitzar una nova avaluació del I.D. cada dos anys	Situació Verda
I.D. ≤ 45: Ningún tipo de actuación. Realizar una nueva evaluación del I.D. cada dos años	Situación Verde
I.D. ≤ 45: Aucun type d'action. Effectuer une nouvelle évaluation de l'I.D. tous les deux ans	Situation Verte
I.D. comprés entre ≤45 i <75: Realitzar el Test de Nivell de Desprendiment de Fibres (Fase Condicionada)	Situació Taronja
I.D. comprendido entre ≤45 y <75: Realizar el Test de Nivel de Desprendimiento de Fibras (Fase Condicionada)	Situación Naranja
I.D. Entre ≤45 et <75 ans: effectuez le test de nivellement de la fibre optique (Phase conditionné)	Situation Orange
I.D ≥ 75: Cal retirar el material a la major brevetat possible. Mentrestant adoptar mesures preventives urgents	Situació Vernella
I.D ≥ 75 Hay que retirar el material a la mayor brevedad posible. Mientras tanto adoptar medidas preventivas urgentes	Situación Roja

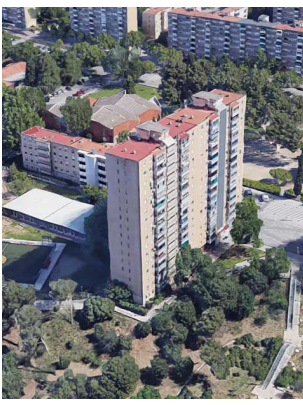
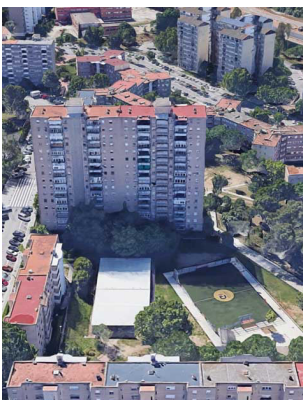
C/ LA MANCHA		núm	Galeria a)	Galeria b)	cubierta	DOCUMENT HIGÈNIC DE L'EDIFICI		DOCUMENTO HIGIENICO DEL EDIFICIO		DOCUMENT DE BÂTIMENT HYGIENIQUE													
		15		X		DATA INSPECCIÓ VISUAL		01/08/19		APLICACIÓ DEL R-01: ÍNDEX DE DEGRADACIÓ (I.D)

5) Resultado 9) Nota: si el ítem no aplica, se coloca directamente un n.a en la casilla: resultado																			
El Índice de Degradación (I.D) se calcula de acuerdo al siguiente criterio																			
Índice de Degradación (I.D.)	1) 2	+	2) 2	+	3) 2	+	4) 3	+	5) 3	+	6) 2	+	7) 3	+	8) 3	x	9) 5	=	I.D. 100
I.D. < 45: Ningún tipo de actuación. Realizar una nueva evaluación del I.D. cada tres años																			Situación Verde
45 ≤ I.D. < 75: Realizar el Test de Nivel de Desprendimiento de Fibras (Fase Condicionada)																			Situación Taranja (aplicar medidas preventivas)
I.D. ≥ 75: Retirada del material a la mayor brevedad posible, no tardar más de un año desde la realización de la prueba. Mientrastanto aplicar medidas preventivas urgentes hasta la retirada																			Situación Roja

FECHA INSEPCCIÓN VISUAL				100

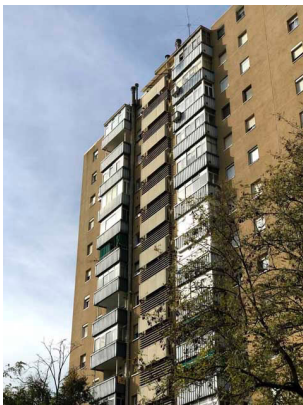
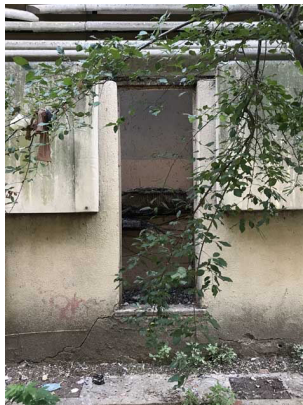
DATE INSPECTION VISUELLE																	
<p>Resultat de l'aplicació del qüestionari per conèixer l'Índex de Degradació (I.D)</p> <p>Resultado de la aplicación del cuestionario para conocer el Índice de Degradación (I.D)</p> <p>Résultat de l'application du questionnaire pour connaître l'Indice de Dégradation (ID)</p>						<p>I.D. < 45: Aplicar mesura preventiva. Realitzar una nova avaluació de l'ÍD amb periodicitat anual</p> <p>I.D. < 45: Aplicar medida preventiva. Realizar una nueva evaluación del I.D. con periodicidad anual</p> <p>I.D. < 45: Appliquer une mesure préventive. Effectuer une nouvelle évaluation de l'I.D. annuellement</p>						Situació Verda

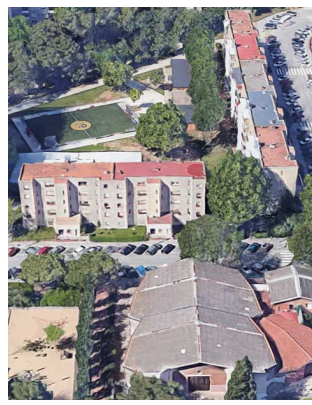
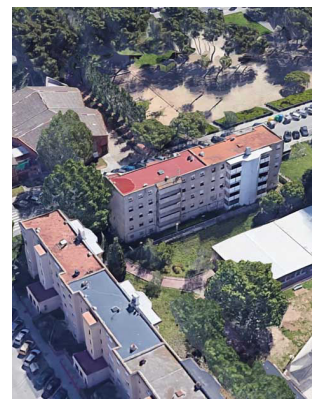
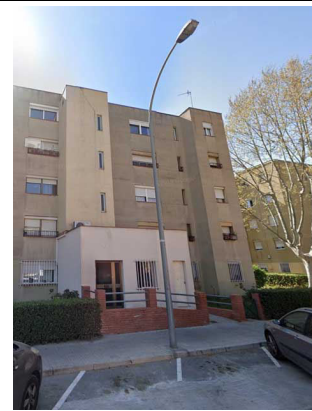
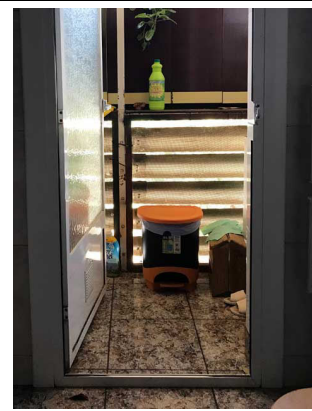
C/ LA MANCHA

DATA	INSPECCIÓ VISUAL		APLICACIÓ DEL R-01: ÍNDEX DE DEGRADACIÓ (I.D)	95
FECHA	INSEPCCIÓN VISUAL	28/03/19	APLICACIÓN DEL R-01: ÍNDICE DE DEGRADACIÓN (I.D)	
DATE	INSPECTION VISUELLE		APPLICATION DE LA R-01: INDEX DE DÉGRADATION (I.D)

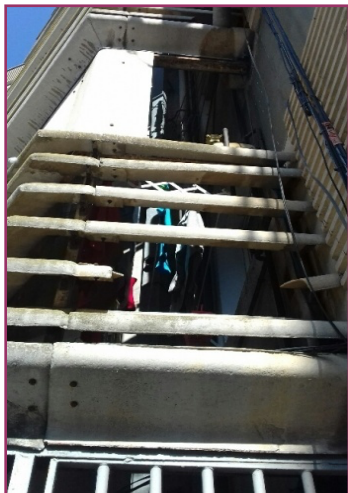
- a) Galeria (placa llisa + lama)
 a) Galeria (placa lisa + lamas)
 a) Galerie (plaque lisse + lama)

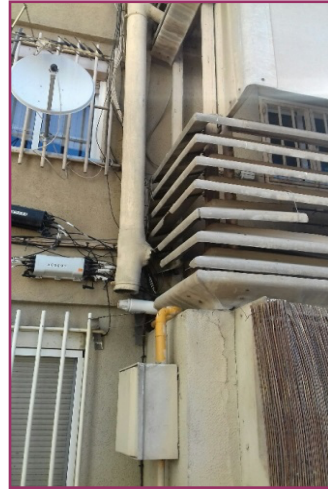
- b) Galeria + tub ventilació
 b) Galeria + tubo aireación
 b) Galerie + tube d'aération

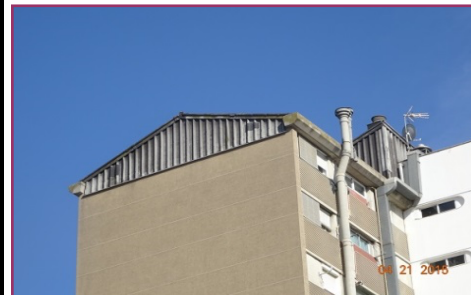
- c) Coberta + tub de ventilació
 c) Cubierta + tubo aireación
 c) Couverture + tube d'aération

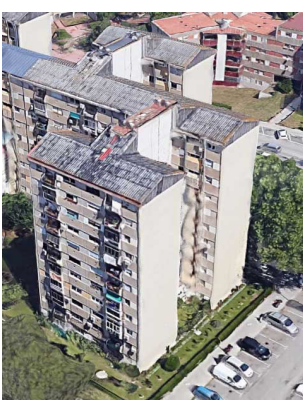
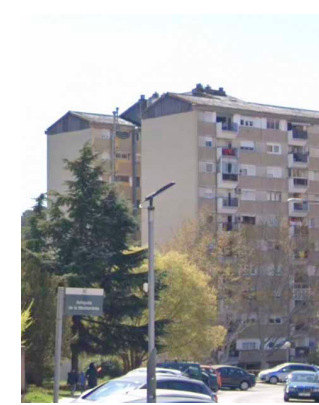
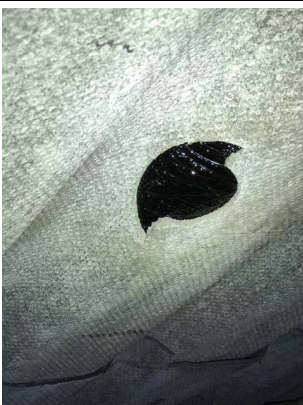
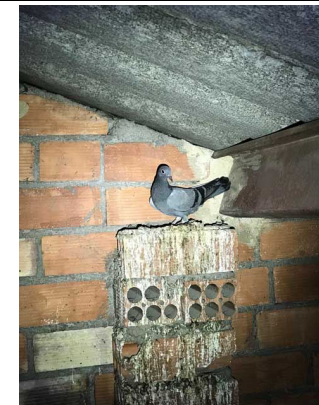
AVD. MEDITERRÀNEO	núm	Galeria a)	Galeria b)	cubierta		DOCUMENT HIGÈNIC DE L'EDIFICI	DOCUMENTO HIGIENICO DEL EDIFICIO	DOCUMENT DE BÂTIMENT HYGIENIQUE
	1			X

5) Resultado 9) Nota: si el ítem no aplica, se coloca directamente un n.a en la casilla: resultado										
El Índice de Degradación (I.D.) se calcula de acuerdo al siguiente criterio										
Índice de Degradación (I.D.)	1)	2)	3)	4)	5)	6)	7)	8)	9)	I.D.
	2	2	1	1	n.a	2	n.a	3	5	55
I.D. < 45: Ningún tipo de actuación. Realizar una nueva evaluación del I.D. cada tres años										Situación Verde
45 ≤ I.D. < 75: Realizar el Test de Nivel de Desprendimiento de Fibras (Fase Condicionada)										Situación Taranja (aplicar medidas preventivas)
I.D. ≥ 75: Retirada del material a la mayor brevedad posible, no tardar mas de un año desde la realización de la prueba. Mientrastanto aplicar medidas preventivas urgentes hasta la retirada										Situación Roja

Resultat de l'aplicació del qüestionari per conèixer l'Índex de Degradació (I.D)	55
Resultado de la aplicación del cuestionario para conocer el Índice de degradación (I.D)	
Résultat de l'application du questionnaire pour connaître l'indice de dégradation (ID)

I.D. < 45: Cap tipus d'actuació. Realitzar una nova avaluació del I.D. cada dos anys		Situació Verda
I.D. ≤ 45: Ningún tipo de actuación. Realizar una nueva evaluación del I.D. cada dos años		Situación Verde
I.D. ≤ 45: Aucun type d'action. Effectuer une nouvelle évaluation de l'I.D. tous les deux ans		Situation Verte
I.D. comprés entre ≤45 i <75: Realitzar el Test de Nivell de Desprendiment de Fibres (Fase Condicionada)		Situació Taronja
I.D. comprendido entre ≤45 y <75: Realizar el Test de Nivel de Desprendimiento de Fibras (Fase Condicionada)		Situación Naranja
I.D. Entre ≤45 et <75 ans: effectuez le test de nivellement de la fibre optique (Phase conditionné)		Situation Orange
I.D ≥ 75: Cal retirar el material a la major brevetat possible. Mentrestant adoptar mesures preventives urgents		Situació Vernella
I.D ≥ 75 Hay que retirar el material a la mayor brevedad posible. Mientras tanto adoptar medidas preventivas urgentes		Situación Roja

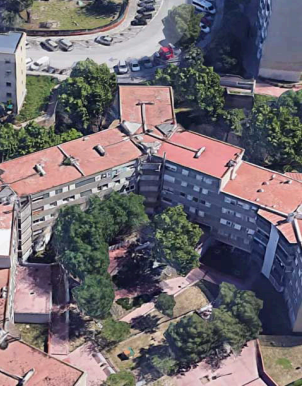
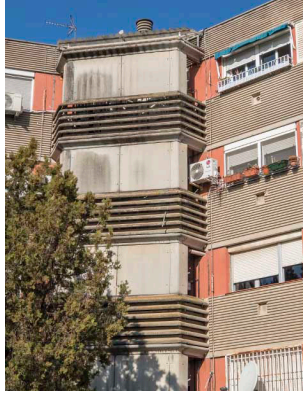
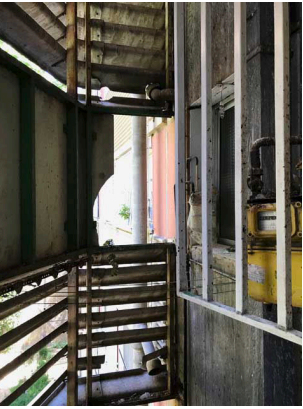
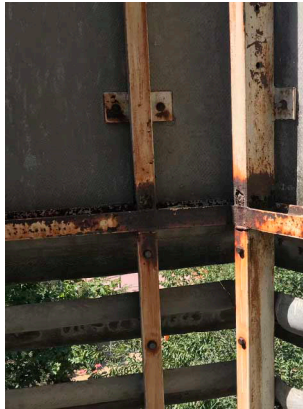
AVD. MEDITERRÀNEO		núm 6	Galeria a) X	Galeria b) X	cubierta X

<table border="1"> <tr> <td>DOCUMENT HIGÈNIC DE L'EDIFICI</td> <td>DOCUMENTO HIGIENICO DEL EDIFICIO</td> <td>DOCUMENT DE BÂTIMENT HYGIENIQUE</td> </tr> </table>		DOCUMENT HIGÈNIC DE L'EDIFICI	DOCUMENTO HIGIENICO DEL EDIFICIO	DOCUMENT DE BÂTIMENT HYGIENIQUE	<table border="1"> <tr> <td>DATA</td> <td>INSPECCIÓ VISUAL</td> <td rowspan="3">28/03/19</td> <td>APLICACIÓ DEL R-01: ÍNDEX DE DEGRADACIÓ (I.D)</td> <td rowspan="3">105</td> </tr> <tr> <td>FECHA</td> <td>INSEPCCIÓN VISUAL</td> <td>APLICACIÓN DEL R-01: ÍNDICE DE DEGRADACIÓN (I.D)</td> </tr> <tr> <td>DATE</td> <td>INSPECTION VISUELLE</td> <td>APPLICATION DE LA R-01: INDEX DE DÉGRADATION (I.D)</td> </tr> </table>		DATA	INSPECCIÓ VISUAL	28/03/19	APLICACIÓ DEL R-01: ÍNDEX DE DEGRADACIÓ (I.D)	105	FECHA	INSEPCCIÓN VISUAL	APLICACIÓN DEL R-01: ÍNDICE DE DEGRADACIÓN (I.D)	DATE	INSPECTION VISUELLE	APPLICATION DE LA R-01: INDEX DE DÉGRADATION (I.D)

<table border="1"> <tr> <td colspan="3">Resultat de l'aplicació del qüestionari per conèixer l'Índex de Degradació (I.D)</td> </tr> <tr> <td colspan="3">Resultado de la aplicación del cuestionario para conocer el Índice de degradación (I.D)</td> </tr> <tr> <td colspan="3">Résultat de l'application du questionnaire pour connaître l'indice de dégradation (ID)</td> </tr> <tr> <td>I.D. < 45:</td> <td>Cap tipus d'actuació. Realitzar una nova avaluació del I.D. cada dos anys</td> <td>Situació Verda</td> </tr> <tr> <td>I.D. ≤ 45:</td> <td>Ningún tipo de actuación. Realizar una nueva evaluación del I.D. cada dos años</td> <td>Situación Verde</td> </tr> <tr> <td>I.D. ≤ 45:</td> <td>Aucun type d'action. Effectuer une nouvelle évaluation de l'I.D. tous les deux ans</td> <td>Situation Verte</td> </tr> <tr> <td>I.D. comprés entre ≤45 i <75:</td> <td>Realitzar el Test de Nivell de Desprendiment de Fibres (Fase Condicionada)</td> <td>Situació Taronja</td> </tr> <tr> <td>I.D. comprendido entre ≤45 y <75:</td> <td>Realizar el Test de Nivel de Desprendimiento de Fibras (Fase Condicionada)</td> <td>Situación Naranja</td> </tr> <tr> <td>I.D. Entre ≤45 et <75 ans:</td> <td>effectuez le test de nivellement de la fibre optique (Phase conditionné)</td> <td>Situation Orange</td> </tr> <tr> <td>I.D ≥ 75:</td> <td>Cal retirar el material a la major brevetat possible. Mentrestant adoptar mesures preventives urgents</td> <td>Situació Vernella</td> </tr> <tr> <td>I.D ≥ 75</td> <td>Hay que retirar el material a la mayor brevedad posible. Mientras tanto adoptar medidas preventivas urgentes</td> <td>Situación Roja</td> </tr> <tr> <td>I.D ≥ 75:</td> <td>Le matériel doit être retiré dès que possible. Entre-temps, prendre des mesures préventives urgentes</td> <td>Situation Rouge</td> </tr> </table>		Resultat de l'aplicació del qüestionari per conèixer l'Índex de Degradació (I.D)			Resultado de la aplicación del cuestionario para conocer el Índice de degradación (I.D)			Résultat de l'application du questionnaire pour connaître l'indice de dégradation (ID)			I.D. < 45:	Cap tipus d'actuació. Realitzar una nova avaluació del I.D. cada dos anys	Situació Verda	I.D. ≤ 45:	Ningún tipo de actuación. Realizar una nueva evaluación del I.D. cada dos años	Situación Verde	I.D. ≤ 45:	Aucun type d'action. Effectuer une nouvelle évaluation de l'I.D. tous les deux ans	Situation Verte	I.D. comprés entre ≤45 i <75:	Realitzar el Test de Nivell de Desprendiment de Fibres (Fase Condicionada)	Situació Taronja	I.D. comprendido entre ≤45 y <75:	Realizar el Test de Nivel de Desprendimiento de Fibras (Fase Condicionada)	Situación Naranja	I.D. Entre ≤45 et <75 ans:	effectuez le test de nivellement de la fibre optique (Phase conditionné)	Situation Orange	I.D ≥ 75:	Cal retirar el material a la major brevetat possible. Mentrestant adoptar mesures preventives urgents	Situació Vernella	I.D ≥ 75	Hay que retirar el material a la mayor brevedad posible. Mientras tanto adoptar medidas preventivas urgentes	Situación Roja	I.D ≥ 75:	Le matériel doit être retiré dès que possible. Entre-temps, prendre des mesures préventives urgentes	Situation Rouge

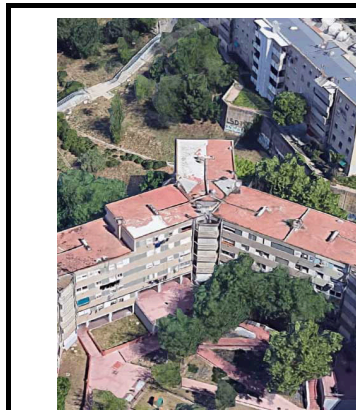
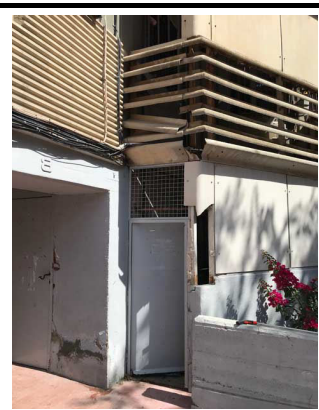
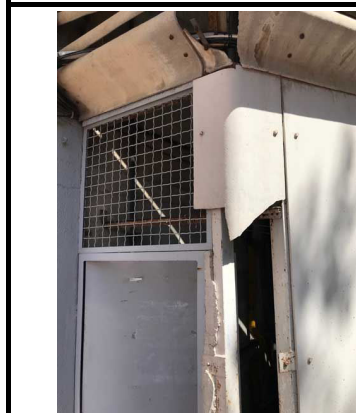
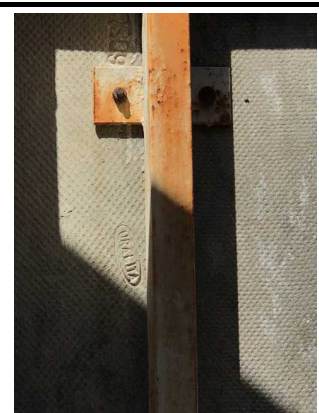
DATA	INSPECCIÓ VISUAL		APLICACIÓ DEL R-01: ÍNDEX DE DEGRADACIÓ (I.D)	105
FECHA	INSEPCCIÓN VISUAL	01/08/19	APLICACIÓN DEL R-01: ÍNDICE DE DEGRADACIÓN (I.D)	
DATE	INSPECTION VISUELLE		APPLICATION DE LA R-01: INDEX DE DÉGRADATION (I.D)

I.D. < 45: Aplicar mesura preventiva. Realitzar una nova avaluació de l'ID amb periodicitat anual	Situació Verda
I.D. < 45: Aplicar medida preventiva. Realizar una nueva evaluación del I.D. con periodicidad anual	Situación Verde
I.D. < 45: Appliquer une mesure préventive. Effectuer une nouvelle évaluation de l'I.D. annuellement	Situation Verte
I.D. comprés entre ≥45 i <75: Realitzar el Test de Despreniment de Fibres (Fase Condicionada)	Situació Taronja
I.D. comprendido entre ≥45 y <75: Realizar el Test de Desprendimiento de Fibras (Fase Condicionada)	Situación Naranja
I.D. Entre ≥45 et <75 ans: effectuez le test de détachement de la fibre (Phase conditionné)	Situation Orange
I.D ≥ 75: Cal retirar el material a la major brevetat possible. Mentrestant adoptar mesures preventives urgents	Situació Vernella
I.D ≥ 75 Hay que retirar el material a la mayor brevedad posible. Mientras tanto adoptar medidas preventivas urgentes	Situación Roja

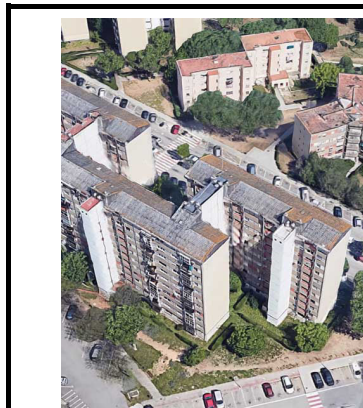
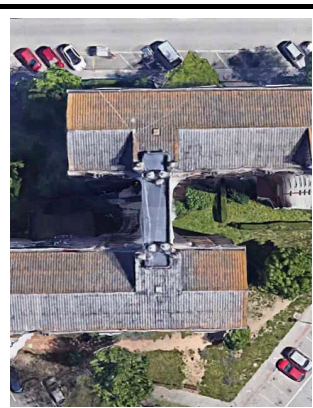
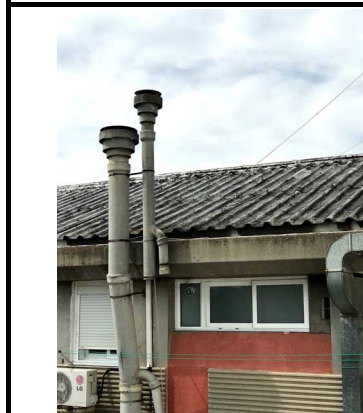
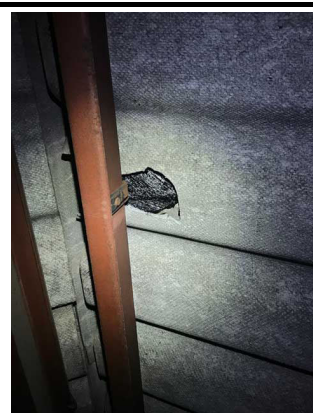
DATA	INSPECCIÓ VISUAL		APLICACIÓ DEL R-01: ÍNDEX DE DEGRADACIÓ (I.D)	35
FECHA	INSEPCCIÓN VISUAL	28/03/19	APLICACIÓN DEL R-01: ÍNDICE DE DEGRADACIÓN (I.D)	
DATE	INSPECTION VISUELLE		APPLICATION DE LA R-01: INDEX DE DÉGRADATION (I.D)

I.D. < 45: Cap tipus d'actuació. Realitzar una nova avaluació del I.D. cada dos anys	Situació Verda
I.D. ≤ 45: Ningún tipo de actuación. Realizar una nueva evaluación del I.D. cada dos años	Situación Verde
I.D. ≤ 45: Aucun type d'action. Effectuer une nouvelle évaluation de l'I.D. tous les deux ans	Situation Verte
I.D. comprés entre ≤45 i <75: Realitzar el Test de Nivell de Desprendiment de Fibres (Fase Condicionada)	Situació Taronja
I.D. comprendido entre ≤45 y <75: Realizar el Test de Nivel de Desprendimiento de Fibras (Fase Condicionada)	Situación Naranja
I.D. Entre ≤45 et <75 ans: effectuez le test de nivellement de la fibre optique (Phase conditionné)	Situation Orange
I.D ≥ 75: Cal retirar el material a la major brevetat possible. Mentrestant adoptar mesures preventives urgents	Situació Vernella
I.D ≥ 75 Hay que retirar el material a la mayor brevedad posible. Mientras tanto adoptar medidas preventivas urgentes	Situación Roja

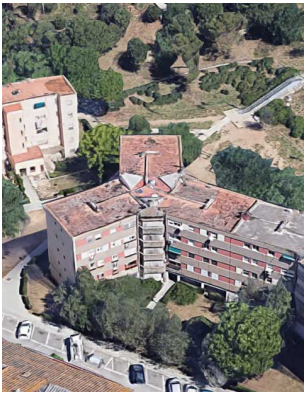
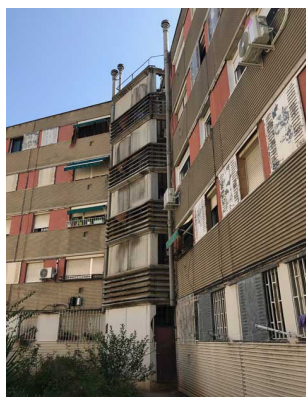
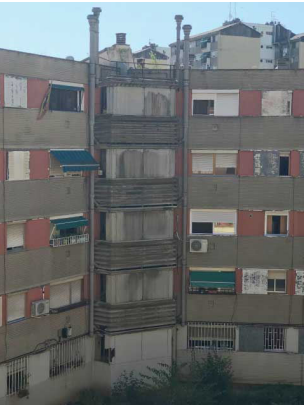
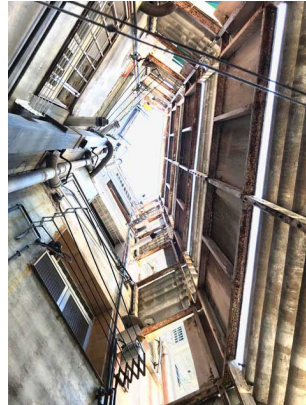
AVD. MEDITERRÀNEO	núm 12	Galeria a)	Galeria b)	cubierta		DOCUMENT HIGÈNIC DE L'EDIFICI	DOCUMENTO HIGIENICO DEL EDIFICIO	DOCUMENT DE BÂTIMENT HYGIENIQUE		
		X				DATA	INSPECCIÓ VISUAL	28/03/19	APLICACIÓ DEL R-01: ÍNDEX DE DEGRADACIÓ (I.D)	115
						FECHA	INSEPCCIÓN VISUAL		APLICACIÓN DEL R-01: ÍNDICE DE DEGRADACIÓN (I.D)	
						DATE	INSPECTION VISUELLE		APPLICATION DE LA R-01: INDEX DE DÉGRADATION (I.D)

I.D. > 45: Cal retirar el material a la major brevetat possible. Mentrestant adoptar mesures preventives urgents I.D. ≥ 45: Hay que retirar el material a la mayor brevedad posible. Mientras tanto adoptar medidas preventivas urgentes I.D. ≥ 45: Le matériel doit être retiré dès que possible. Entre-temps, prendre des mesures préventives urgentes								
		I.D. > 75: Cal retirar el material a la major brevetat possible. Mentrestant adoptar mesures preventives urgents I.D. ≥ 75: Hay que retirar el material a la mayor brevedad posible. Mientras tanto adoptar medidas preventivas urgentes I.D. ≥ 75: Le matériel doit être retiré dès que possible. Entre-temps, prendre des mesures préventives urgentes								
TRAÇABILITAT DE LES MOSTRES DE POLS DE SUPERFICIE TRAZABILIDAD DE LAS MUESTRAS DE POLVO DE SUPERFICIE TRAÇABILITÉ DES ÉCHANTILLONS DE POUSSIÈRE DE SURFACE		DATA	01/08/19		Fase Condicionada Fase Condicionada Phase Conditionné

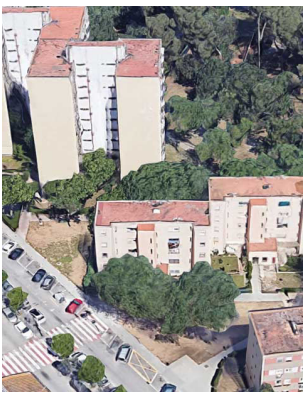
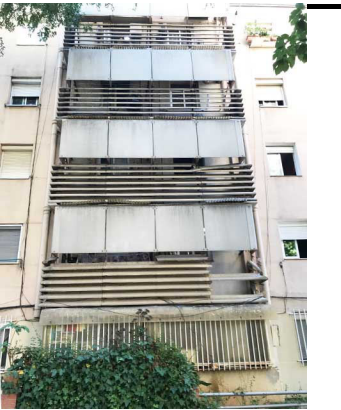
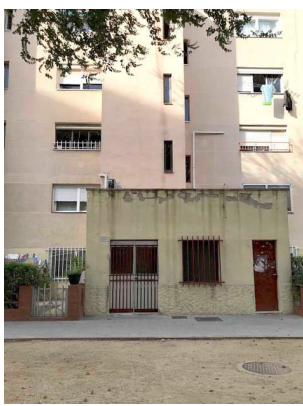
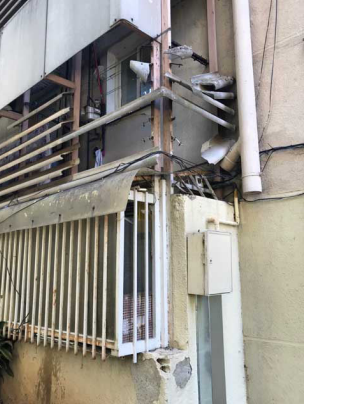
AVD. MEDITERRÀNEO		núm 14	Galeria a)	Galeria b) X	cubierta

<table border="1"> <tr> <td>DOCUMENT HIGÈNIC DE L'EDIFICI</td> <td>DOCUMENTO HIGIENICO DEL EDIFICIO</td> <td>DOCUMENT DE BÂTIMENT HYGIENIQUE</td> </tr> <tr> <td>DATA FECHA DATE</td> <td>INSPECCIÓ VISUAL INSEPCCIÓN VISUAL INSPECTION VISUELLE</td> <td>28/03/19</td> <td> APLICACIÓ DEL R-01: ÍNDEX DE DEGRADACIÓ (I.D) APLICACIÓN DEL R-01: ÍNDICE DE DEGRADACIÓN (I.D) APPLICATION DE LA R-01: INDEX DE DÉGRADATION (I.D) </td> <td rowspan="3" style="background-color: red; color: white; text-align: center; font-weight: bold;">105</td> </tr> <tr> <td colspan="5" style="text-align: center;"> Resultat de l'aplicació del qüestionari per conèixer l'Índex de Degradació (I.D) Resultado de la aplicación del cuestionario para conocer el Índice de degradación (I.D) Résultat de l'application du questionnaire pour connaître l'indice de dégradation (ID) </td> </tr> <tr> <td colspan="5"> I.D. < 45: Cap tipus d'actuació. Realitzar una nova avaluació del I.D. cada dos anys I.D. ≤ 45: Ningún tipo de actuación. Realizar una nueva evaluación del I.D. cada dos años I.D. ≤ 45: Aucun type d'action. Effectuer une nouvelle évaluation de l'I.D. tous les deux ans I.D. compris entre ≤45 i <75: Realitzar el Test de Nivell de Desprendiment de Fibres (Fase Condicionada) I.D. comprendido entre ≤45 y <75: Realizar el Test de Nivel de Desprendimiento de Fibras (Fase Condicionada) I.D. Entre ≤45 et <75 ans: effectuez le test de nivellement de la fibre optique (Phase conditionné) I.D ≥ 75: Cal retirar el material a la major brevetat possible. Mentrestant adoptar mesures preventives urgents I.D ≥ 75 Hay que retirar el material a la mayor brevedad posible. Mientras tanto adoptar medidas preventivas urgentes I.D ≥ 75: Le matériel doit être retiré dès que possible. Entre-temps, prendre des mesures préventives urgentes </td> </tr> </table>				DOCUMENT HIGÈNIC DE L'EDIFICI	DOCUMENTO HIGIENICO DEL EDIFICIO	DOCUMENT DE BÂTIMENT HYGIENIQUE	DATA FECHA DATE	INSPECCIÓ VISUAL INSEPCCIÓN VISUAL INSPECTION VISUELLE	28/03/19	APLICACIÓ DEL R-01: ÍNDEX DE DEGRADACIÓ (I.D) APLICACIÓN DEL R-01: ÍNDICE DE DEGRADACIÓN (I.D) APPLICATION DE LA R-01: INDEX DE DÉGRADATION (I.D)	105	Resultat de l'aplicació del qüestionari per conèixer l'Índex de Degradació (I.D) Resultado de la aplicación del cuestionario para conocer el Índice de degradación (I.D) Résultat de l'application du questionnaire pour connaître l'indice de dégradation (ID)					I.D. < 45: Cap tipus d'actuació. Realitzar una nova avaluació del I.D. cada dos anys I.D. ≤ 45: Ningún tipo de actuación. Realizar una nueva evaluación del I.D. cada dos años I.D. ≤ 45: Aucun type d'action. Effectuer une nouvelle évaluation de l'I.D. tous les deux ans I.D. compris entre ≤45 i <75: Realitzar el Test de Nivell de Desprendiment de Fibres (Fase Condicionada) I.D. comprendido entre ≤45 y <75: Realizar el Test de Nivel de Desprendimiento de Fibras (Fase Condicionada) I.D. Entre ≤45 et <75 ans: effectuez le test de nivellement de la fibre optique (Phase conditionné) I.D ≥ 75: Cal retirar el material a la major brevetat possible. Mentrestant adoptar mesures preventives urgents I.D ≥ 75 Hay que retirar el material a la mayor brevedad posible. Mientras tanto adoptar medidas preventivas urgentes I.D ≥ 75: Le matériel doit être retiré dès que possible. Entre-temps, prendre des mesures préventives urgentes

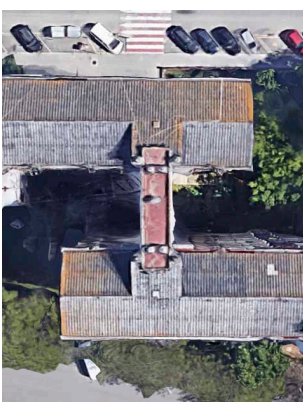
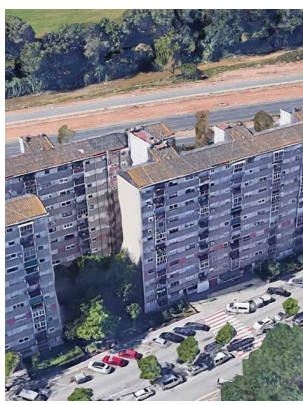
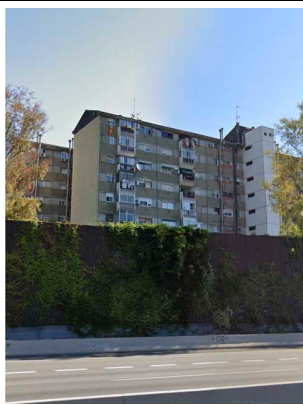
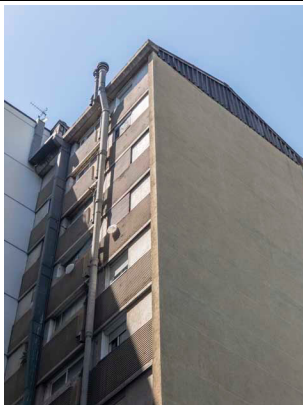
AVD. MEDITERRÁNEO	núm	Galeria a)	Galeria b)	cubierta		DOCUMENT HIGÈNIC DE L'EDIFICI	DOCUMENTO HIGIENICO DEL EDIFICIO	DOCUMENT DE BÂTIMENT HYGIENIQUE
	15			X

5) Resultado 9) Nota: si el ítem no aplica, se coloca directamente un n.a en la casilla: resultado																			
El Índice de Degradación (I.D.) se calcula de acuerdo al siguiente criterio																			
Índice de Degradación (I.D.)	1) 2	+	2) 2	+	3) 1	+	4) 1	+	5) n.a	+	6) 2	+	7) n.a	+	8) 3	x	9) 5	=	I.D. 55
I.D. < a 45: Ningún tipo de actuación. Realizar una nueva evaluación del I.D. cada tres años																			Situación Verde
45 ≤ I.D. < 75: Realizar el Test de Nivel de Desprendimiento de Fibras (Fase Condicionada)																			Situación Taranja (aplicar medidas preventivas)
I.D. ≥ a 75: Retirada del material a la mayor brevedad posible, no tardar mas de un año desde la realización de la prueba. Mientrastanto aplicar medidas preventivas urgentes hasta la retirada																			Situación Roja

Resultat de l'aplicació del qüestionari per conèixer l'Índex de Degradació (I.D) Resultado de la aplicación del cuestionario para conocer el Índice de degradación (I.D) Résultat de l'application du questionnaire pour connaître l'indice de dégradation (ID)	
I.D. < 45: Cap tipus d'actuació. Realitzar una nova avaluació del I.D. cada dos anys	I.D. ≤ 45: Ningún tipo de actuación. Realizar una nueva evaluación del I.D. cada dos años	I.D. ≤ 45: Aucun type d'action. Effectuer une nouvelle évaluation de l'I.D. tous les deux ans
I.D. comprés entre ≤45 i <75: Realitzar el Test de Nivell de Desprendiment de Fibres (Fase Condicionada)	I.D. comprendido entre ≤45 y <75: Realizar el Test de Nivel de Desprendimiento de Fibras (Fase Condicionada)	I.D. Entre ≤45 et <75 ans: effectuez le test de nivellement de la fibre optique (Phase conditionné)
I.D ≥ 75: Cal retirar el material a la major brevetat possible. Mentrestant adoptar mesures preventives urgents	I.D ≥ 75 Hay que retirar el material a la mayor brevedad posible. Mientras tanto adoptar medidas preventivas urgentes	I.D ≥ 75: Le matériel doit être retiré dès que possible. Entre-temps, prendre des mesures préventives urgentes

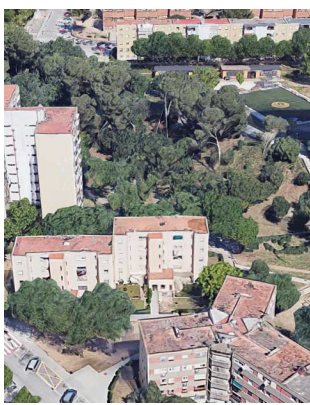
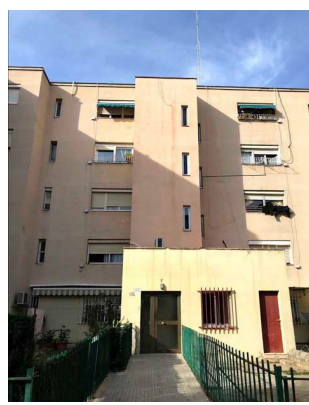
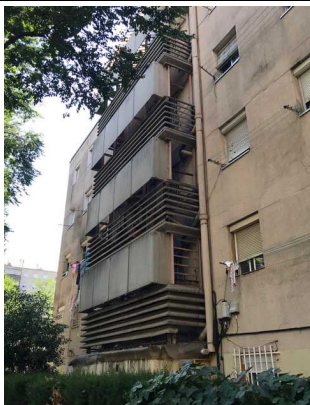
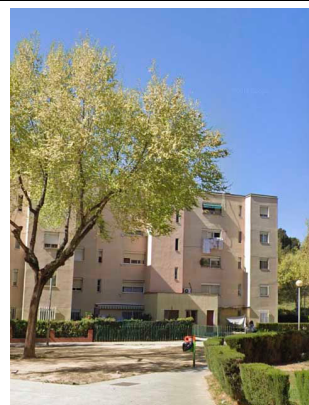
AVD. MEDITERRÀNEO		núm 16	Galeria a)	Galeria b) X	cubierta

<table border="1"> <tr> <td>DOCUMENT HIGÈNIC DE L'EDIFICI</td> <td>DOCUMENTO HIGIENICO DEL EDIFICIO</td> <td>DOCUMENT DE BÂTIMENT HYGIENIQUE</td> </tr> <tr> <td>DATA FECHA DATE</td> <td>INSPECCIÓ VISUAL INSEPCCIÓN VISUAL INSPECTION VISUELLE</td> <td>28/03/19</td> <td> APLICACIÓ DEL R-01: ÍNDEX DE DEGRADACIÓ (I.D) APLICACIÓN DEL R-01: ÍNDICE DE DEGRADACIÓN (I.D) APPLICATION DE LA R-01: INDEX DE DÉGRADATION (I.D) </td> <td rowspan="3" style="background-color: red; color: white; text-align: center; font-weight: bold; font-size: 24px;">100</td> </tr> <tr> <td colspan="4"> Resultat de l'aplicació del qüestionari per conèixer l'Índex de Degradació (I.D) Resultado de la aplicación del cuestionario para conocer el Índice de degradación (I.D) Résultat de l'application du questionnaire pour connaître l'indice de dégradation (ID) </td> </tr> <tr> <td colspan="4"> I.D. < 45: Cap tipus d'actuació. Realitzar una nova avaluació del I.D. cada dos anys I.D. ≤ 45: Ningún tipo de actuación. Realizar una nueva evaluación del I.D. cada dos años I.D. ≤ 45: Aucun type d'action. Effectuer une nouvelle évaluation de l'I.D. tous les deux ans I.D. compris entre ≤45 i <75: Realitzar el Test de Nivell de Desprendiment de Fibres (Fase Condicionada) I.D. comprendido entre ≤45 y <75: Realizar el Test de Nivel de Desprendimiento de Fibras (Fase Condicionada) I.D. Entre ≤45 et <75 ans: effectuez le test de nivellement de la fibre optique (Phase conditionné) I.D ≥ 75: Cal retirar el material a la major brevetat possible. Mentrestant adoptar mesures preventives urgents I.D ≥ 75 Hay que retirar el material a la mayor brevedad posible. Mientras tanto adoptar medidas preventivas urgentes I.D ≥ 75: Le matériel doit être retiré dès que possible. Entre-temps, prendre des mesures préventives urgentes </td> </tr> </table>				DOCUMENT HIGÈNIC DE L'EDIFICI	DOCUMENTO HIGIENICO DEL EDIFICIO	DOCUMENT DE BÂTIMENT HYGIENIQUE	DATA FECHA DATE	INSPECCIÓ VISUAL INSEPCCIÓN VISUAL INSPECTION VISUELLE	28/03/19	APLICACIÓ DEL R-01: ÍNDEX DE DEGRADACIÓ (I.D) APLICACIÓN DEL R-01: ÍNDICE DE DEGRADACIÓN (I.D) APPLICATION DE LA R-01: INDEX DE DÉGRADATION (I.D)	100	Resultat de l'aplicació del qüestionari per conèixer l'Índex de Degradació (I.D) Resultado de la aplicación del cuestionario para conocer el Índice de degradación (I.D) Résultat de l'application du questionnaire pour connaître l'indice de dégradation (ID)				I.D. < 45: Cap tipus d'actuació. Realitzar una nova avaluació del I.D. cada dos anys I.D. ≤ 45: Ningún tipo de actuación. Realizar una nueva evaluación del I.D. cada dos años I.D. ≤ 45: Aucun type d'action. Effectuer une nouvelle évaluation de l'I.D. tous les deux ans I.D. compris entre ≤45 i <75: Realitzar el Test de Nivell de Desprendiment de Fibres (Fase Condicionada) I.D. comprendido entre ≤45 y <75: Realizar el Test de Nivel de Desprendimiento de Fibras (Fase Condicionada) I.D. Entre ≤45 et <75 ans: effectuez le test de nivellement de la fibre optique (Phase conditionné) I.D ≥ 75: Cal retirar el material a la major brevetat possible. Mentrestant adoptar mesures preventives urgents I.D ≥ 75 Hay que retirar el material a la mayor brevedad posible. Mientras tanto adoptar medidas preventivas urgentes I.D ≥ 75: Le matériel doit être retiré dès que possible. Entre-temps, prendre des mesures préventives urgentes

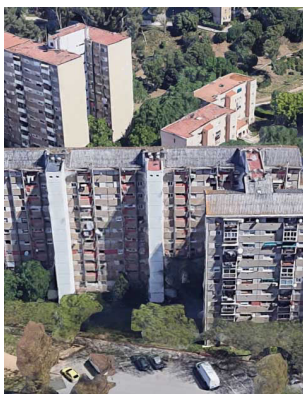
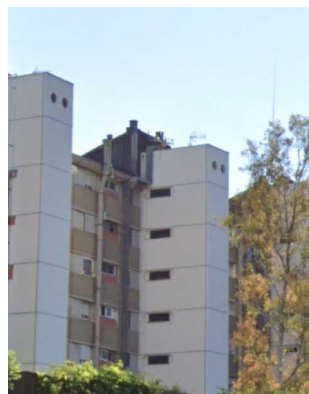
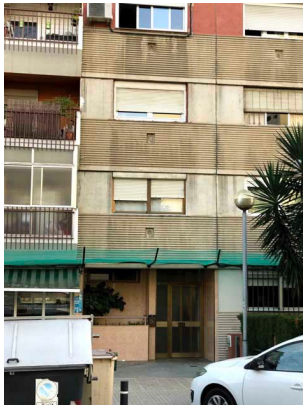
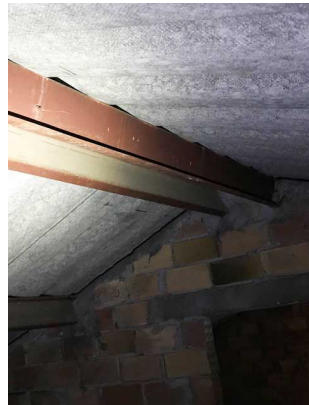
AVD. MEDITERRÁNEO		núm 17	Galeria a)	Galeria b)	cubierta X

<table border="1"> <tr> <td>DOCUMENT HIGÈNIC DE L'EDIFICI</td> <td>DOCUMENTO HIGIENICO DEL EDIFICIO</td> <td>DOCUMENT DE BÂTIMENT HYGIENIQUE</td> </tr> <tr> <td>DATA FECHA DATE</td> <td>INSPECCIÓ VISUAL INSEPCCIÓN VISUAL INSPECTION VISUELLE</td> <td>11/07/19</td> </tr> <tr> <td colspan="2"> APLICACIÓ DEL R-01: ÍNDEX DE DEGRADACIÓ (I.D) APLICACIÓN DEL R-01: ÍNDICE DE DEGRADACIÓN (I.D) APPLICATION DE LA R-01: INDEX DE DÉGRADATION (I.D) </td> <td style="background-color: red; color: white; text-align: center; font-weight: bold;">75</td> </tr> </table>				DOCUMENT HIGÈNIC DE L'EDIFICI	DOCUMENTO HIGIENICO DEL EDIFICIO	DOCUMENT DE BÂTIMENT HYGIENIQUE	DATA FECHA DATE	INSPECCIÓ VISUAL INSEPCCIÓN VISUAL INSPECTION VISUELLE	11/07/19	APLICACIÓ DEL R-01: ÍNDEX DE DEGRADACIÓ (I.D) APLICACIÓN DEL R-01: ÍNDICE DE DEGRADACIÓN (I.D) APPLICATION DE LA R-01: INDEX DE DÉGRADATION (I.D)		75
