EL MAPA DE L'AMIANT, DELS EDIFICIS D'ÚS RESIDENCIAL, DE BADIA DEL VALLÈS

EL MAPA DEL AMIANTO, DE LOS EDIFICIOS DE USO RESIDENCIAL, DE BADIA DEL VALLÈS

2019 / 2021

ACM 2020 sl Consultoría y diagnostico de amianto

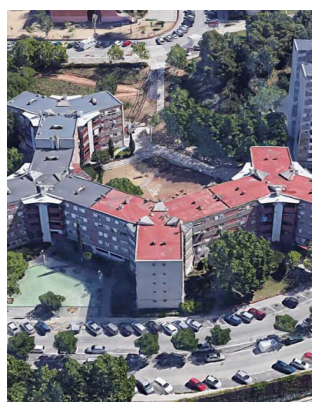
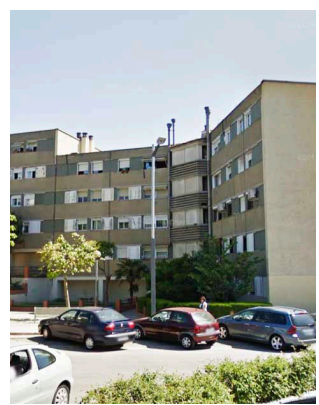
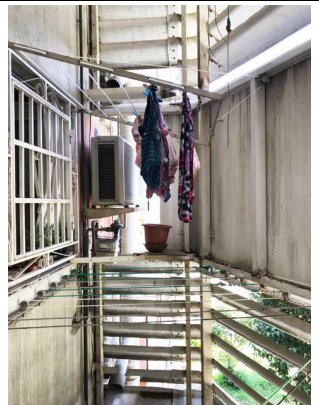
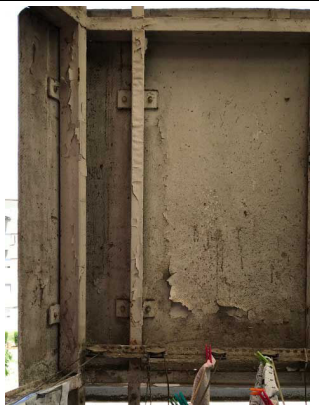
AVD. MEDITERRÀNEO	núm	Galeria a)	Galeria b)	cubierta		DOCUMENT HIGÈNIC DE L'EDIFICI	DOCUMENTO HIGIENICO DEL EDIFICIO	DOCUMENT DE BÂTIMENT HYGIENIQUE
	32		X

Resultat de l'aplicació del qüestionari per conèixer l'Índex de Degradació (I.D) Resultado de la aplicación del cuestionario para conocer el Índice de degradación (I.D) Résultat de l'application du questionnaire pour connaître l'indice de dégradation (ID)	115
I.D. < 45: Cap tipus d'actuació. Realitzar una nova avaluació del I.D. cada dos anys I.D. ≤ 45: Ningún tipo de actuación. Realizar una nueva evaluación del I.D. cada dos años I.D. ≤ 45: Aucun type d'action. Effectuer une nouvelle évaluation de l'I.D. tous les deux ans	Situació Verda Situación Verde Situation Verte
I.D. comprés entre ≤45 i <75: Realitzar el Test de Nivell de Desprendiment de Fibres (Fase Condicionada) I.D. comprendido entre ≤45 y <75: Realizar el Test de Nivel de Desprendimiento de Fibras (Fase Condicionada) I.D. Entre ≤45 et <75 ans: effectuez le test de nivellement de la fibre optique (Phase conditionné)	Situació Taronja Situación Naranja Situation Orange

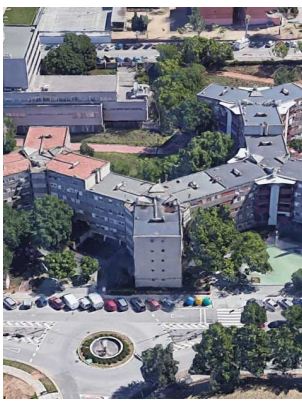
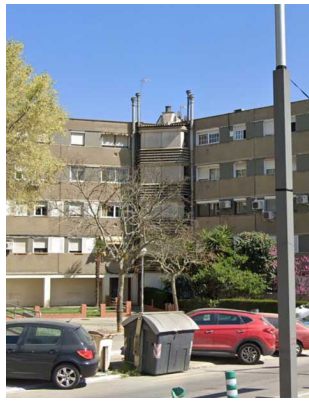
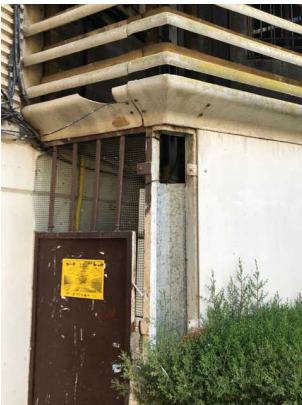
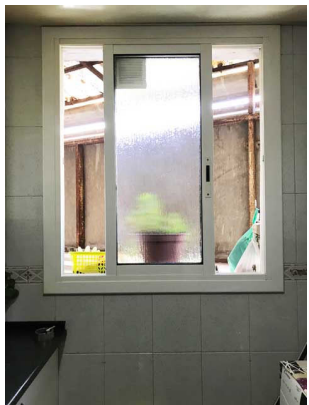
AVD. MEDITERRÀNEO		núm 36	Galeria a)	Galeria b)	cubierta	DOCUMENT HIGÈNIC DE L'EDIFICI		DOCUMENTO HIGIENICO DEL EDIFICIO		DOCUMENT DE BÂTIMENT HYGIENIQUE

5) Resultado 9) Nota: si el ítem no aplica, se coloca directamente un n.a en la casilla: resultado										
El Índice de Degradación (I.D.) se calcula de acuerdo al siguiente criterio										
Índice de Degradación (I.D.)	1) 2	2) 2	3) 2	4) 3	5) 3	6) 2	7) 3	8) 3	9) 5	= I.D. 100
I.D. < 45: Ningún tipo de actuación. Realizar una nueva evaluación del I.D. cada tres años										Situación Verde
45 ≤ I.D. < 75: Realizar el Test de Nivel de Desprendimiento de Fibras (Fase Condicionada)										Situación Taranja (aplicar medidas preventivas)
I.D. ≥ 75: Retirada del material a la mayor brevedad posible, no tardar más de un año desde la realización de la prueba. Mientrastanto aplicar medidas preventivas urgentes hasta la retirada										Situación Roja

<table border="1"> <tr> <td>DATA</td> <td>INSPECCIÓ VISUAL</td> <td></td> <td>APLICACIÓ DEL R-01: ÍNDEX DE DEGRADACIÓ (I.D)</td> <td rowspan="3">100</td> </tr> <tr> <td>FECHA</td> <td>INSEPCCIÓN VISUAL</td> <td>02/08/19</td> <td>APLICACIÓN DEL R-01: ÍNDICE DE DEGRADACIÓN (I.D)</td> </tr> <tr> <td>DATE</td> <td>INSPECTION VISUELLE</td> <td></td> <td>APPLICATION DE LA R-01: INDEX DE DÉGRADATION (I.D)</td> </tr> </table>	DATA	INSPECCIÓ VISUAL		APLICACIÓ DEL R-01: ÍNDEX DE DEGRADACIÓ (I.D)	100	FECHA	INSEPCCIÓN VISUAL	02/08/19	APLICACIÓN DEL R-01: ÍNDICE DE DEGRADACIÓN (I.D)	DATE	INSPECTION VISUELLE		APPLICATION DE LA R-01: INDEX DE DÉGRADATION (I.D)																													
DATA	INSPECCIÓ VISUAL		APLICACIÓ DEL R-01: ÍNDEX DE DEGRADACIÓ (I.D)	100

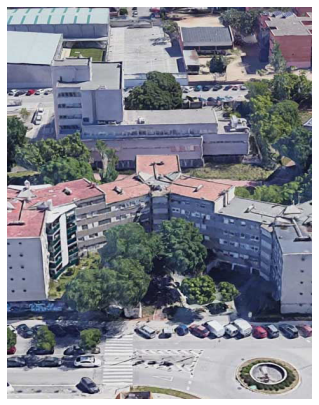
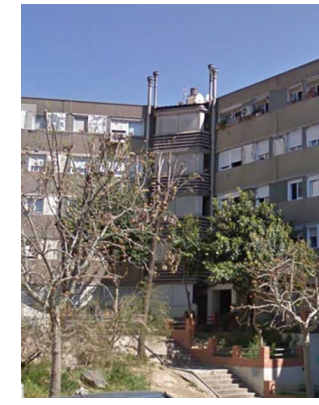
AVD. MEDITERRÁNEO		núm 38	Galeria a)	Galeria b) X	cubierta

<table><tr> <td>DOCUMENT HIGÈNIC DE L'EDIFICI</td> <td>DOCUMENTO HIGIENICO DEL EDIFICIO</td> <td>DOCUMENT DE BÂTIMENT HYGIENIQUE</td> </tr><tr> <td>DATA FECHA DATE</td> <td>INSPECCIÓ VISUAL INSEPCCIÓN VISUAL INSPECTION VISUELLE</td> <td>02/08/19</td> <td> APLICACIÓ DEL R-01: ÍNDEX DE DEGRADACIÓ (I.D) APLICACIÓN DEL R-01: ÍNDICE DE DEGRADACIÓN (I.D) APPLICATION DE LA R-01: INDEX DE DÉGRADATION (I.D) </td> <td rowspan="3" style="background-color: red; color: white; text-align: center; font-weight: bold; font-size: 24px;">100</td> </tr></table>

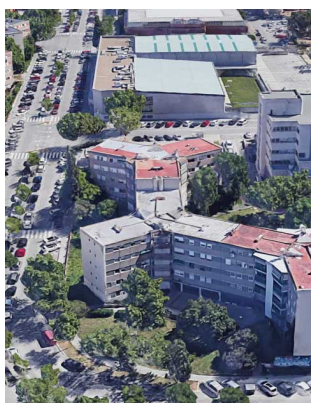
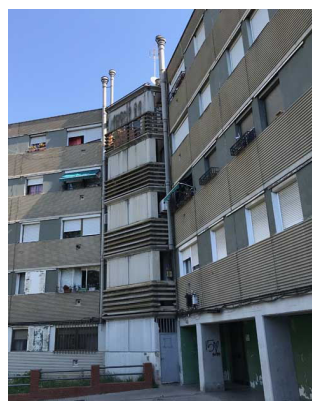
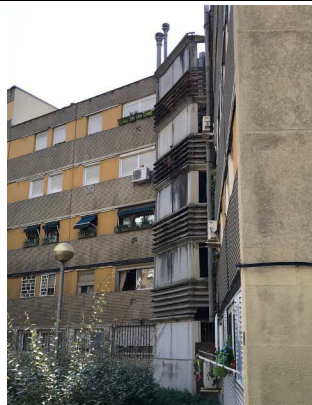
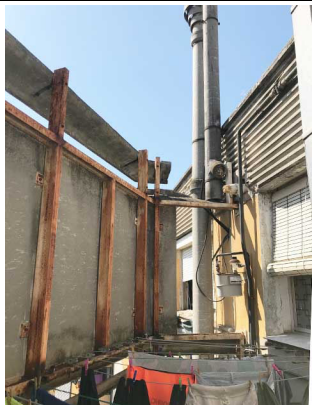
AVD. MEDITERRÀNEO		núm 42	Galeria a) X	Galeria b) X	cubierta X

5) Resultado 9) Nota: si el ítem no aplica, se coloca directamente un n.a en la casilla: resultado										
El Índice de Degradación (I.D.) se calcula de acuerdo al siguiente criterio										
Índice de Degradación (I.D.)	1) 2	2) 2	3) 2	4) 3	5) 3	6) 2	7) 3	8) 3	9) 5	= I.D. 100
I.D. < 45: Ningún tipo de actuación. Realizar una nueva evaluación del I.D. cada tres años										
45 ≤ I.D. < 75: Realizar el Test de Nivel de Desprendimiento de Fibras (Fase Condicionada)										
I.D. ≥ 75: Retirada del material a la mayor brevedad posible, no tardar más de un año desde la realización de la prueba. Mientrastanto aplicar medidas preventivas urgentes hasta la retirada										
Situación Verde										
Situación Taranja (aplicar medidas preventivas)										
Situación Roja

<table border="1"> <tr> <td>DOCUMENT HIGÈNIC DE L'EDIFICI</td> <td>DOCUMENTO HIGIENICO DEL EDIFICIO</td> <td>DOCUMENT DE BÂTIMENT HYGIENIQUE</td> </tr> </table>		DOCUMENT HIGÈNIC DE L'EDIFICI	DOCUMENTO HIGIENICO DEL EDIFICIO	DOCUMENT DE BÂTIMENT HYGIENIQUE	<table border="1"> <tr> <td>DATA</td> <td>INSPECCIÓ VISUAL</td> <td rowspan="3">28/03/19</td> <td>APLICACIÓ DEL R-01: ÍNDEX DE DEGRADACIÓ (I.D)</td> <td rowspan="3">100</td> </tr> <tr> <td>FECHA</td> <td>INSEPCCIÓN VISUAL</td> <td>APLICACIÓN DEL R-01: ÍNDICE DE DEGRADACIÓN (I.D)</td> </tr> <tr> <td>DATE</td> <td>INSPECTION VISUELLE</td> <td>APPLICATION DE LA R-01: INDEX DE DÉGRADATION (I.D)</td> </tr> </table>		DATA	INSPECCIÓ VISUAL	28/03/19	APLICACIÓ DEL R-01: ÍNDEX DE DEGRADACIÓ (I.D)	100	FECHA	INSEPCCIÓN VISUAL	APLICACIÓN DEL R-01: ÍNDICE DE DEGRADACIÓN (I.D)	DATE	INSPECTION VISUELLE	APPLICATION DE LA R-01: INDEX DE DÉGRADATION (I.D)

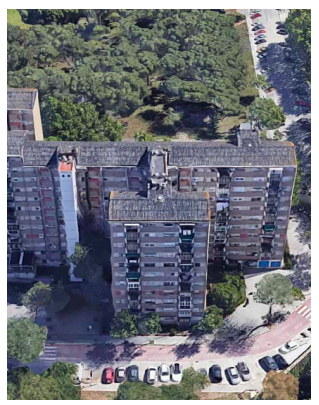
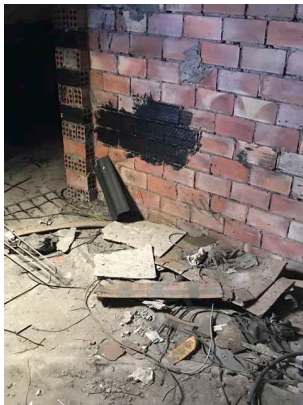
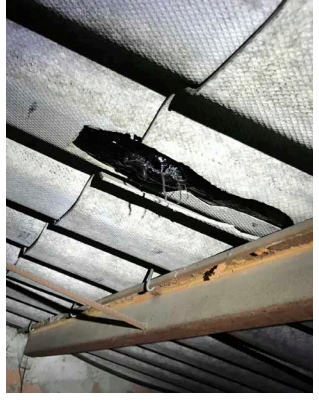
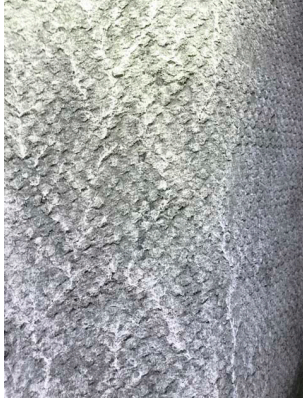
C/ MENORCA	núm	Galeria a)	Galeria b)	cubierta	DOCUMENT HIGÈNIC DE L'EDIFICI	DOCUMENTO HIGIENICO DEL EDIFICIO	DOCUMENT DE BÂTIMENT HYGIENIQUE
	6			X

<table border="1" style="width:100%; border-collapse: collapse;"> <tr> <td style="width:33%;">DATA</td> <td style="width:33%;">INSPECCIÓ VISUAL</td> <td style="width:33%;">APLICACIÓ DEL R-01: ÍNDEX DE DEGRADACIÓ (I.D)</td> <td rowspan="3" style="text-align: center; vertical-align: middle;">40</td> </tr> <tr> <td>FECHA</td> <td>INSEPCCIÓN VISUAL</td> <td>28/03/19</td> </tr> <tr> <td>DATE</td> <td>INSPECTION VISUELLE</td> <td>APPLICATION DE LA R-01: INDEX DE DÉGRADATION (I.D)</td> </tr> </table>	DATA	INSPECCIÓ VISUAL	APLICACIÓ DEL R-01: ÍNDEX DE DEGRADACIÓ (I.D)	40	FECHA	INSEPCCIÓN VISUAL	28/03/19	DATE	INSPECTION VISUELLE	APPLICATION DE LA R-01: INDEX DE DÉGRADATION (I.D)														
DATA	INSPECCIÓ VISUAL	APLICACIÓ DEL R-01: ÍNDEX DE DEGRADACIÓ (I.D)	40																							
FECHA	INSEPCCIÓN VISUAL	28/03/19																								
DATE	INSPECTION VISUELLE	APPLICATION DE LA R-01: INDEX DE DÉGRADATION (I.D)

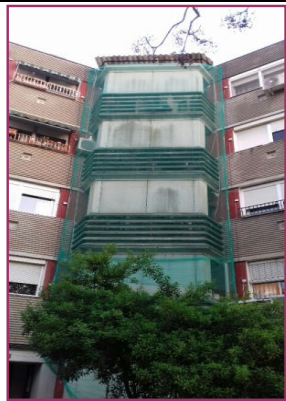
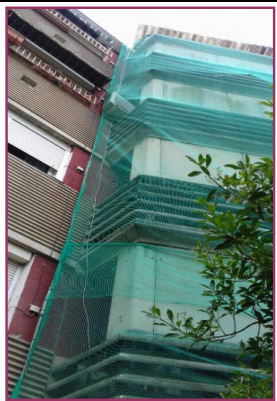
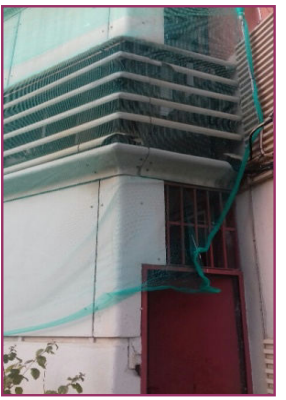
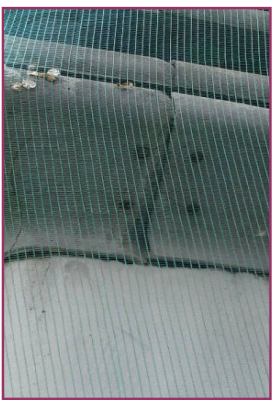
5) Resultado 9) Nota: si el ítem no aplica, se coloca directamente un n.a en la casilla: resultado										
El Índice de Degradación (I.D.) se calcula de acuerdo al siguiente criterio										
Índice de Degradación (I.D.)	1) 2	2) 2	3) 1	4) 3	5) 3	6) 2	7) 1	8) 3	9) 5	= I.D. 85
I.D. < a 45: Ningún tipo de actuación. Realizar una nueva evaluación del I.D. cada tres años										
45 ≤ I.D. < 75: Realizar el Test de Nivel de Desprendimiento de Fibras (Fase Condicionada)										
I.D. ≥ a 75: Retirada del material a la mayor brevedad posible, no tardar mas de un año desde la realización de la prueba. Mientranto aplicar medidas preventivas urgentes hasta la retirada										
Situación Verde										
Situación Taranja (aplicar medidas preventivas)										
Situación Roja

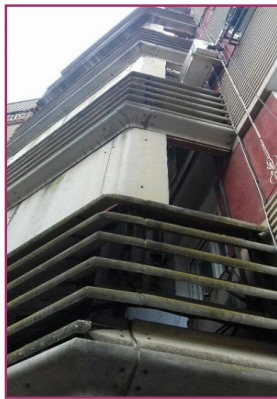
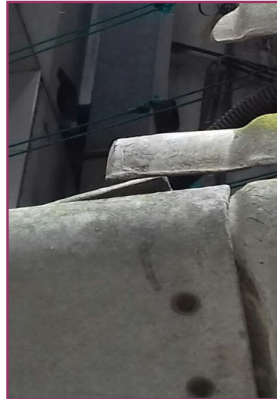
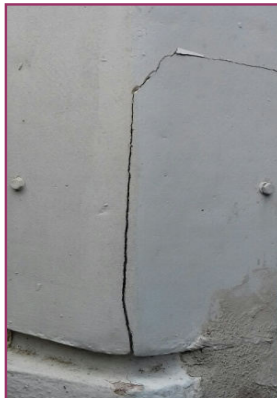
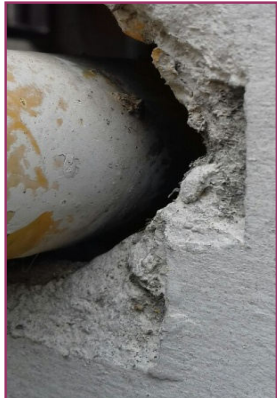
C/ OPORTO		núm	Galeria a)	Galeria b)	cubierta	DOCUMENT HIGÈNIC DE L'EDIFICI	DOCUMENTO HIGIENICO DEL EDIFICIO	DOCUMENT DE BÂTIMENT HYGIENIQUE								
		25	X

DATA	INSPECCIÓ VISUAL		APLICACIÓ DEL R-01: ÍNDEX DE DEGRADACIÓ (I.D)	FECHA	INSEPCCIÓN VISUAL	28/03/19	APLICACIÓN DEL R-01: ÍNDICE DE DEGRADACIÓN (I.D)	DATE	INSPECTION VISUELLE		APPLICATION DE LA R-01: INDEX DE DÉGRADATION (I.D)	105
DATA	INSPECCIÓ VISUAL		APLICACIÓ DEL R-01: ÍNDEX DE DEGRADACIÓ (I.D)													
FECHA	INSEPCCIÓN VISUAL	28/03/19	APLICACIÓN DEL R-01: ÍNDICE DE DEGRADACIÓN (I.D)													
DATE	INSPECTION VISUELLE		APPLICATION DE LA R-01: INDEX DE DÉGRADATION (I.D)

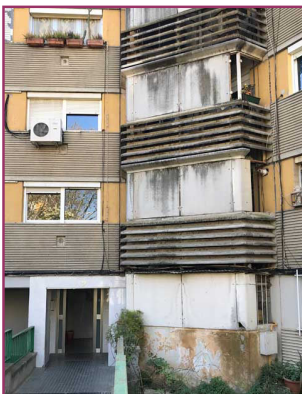
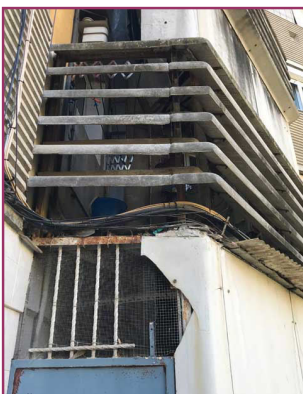
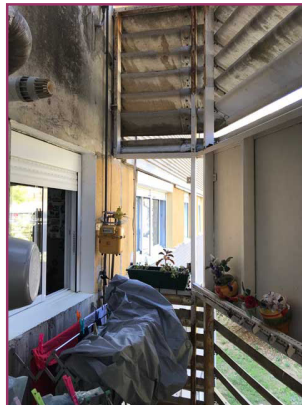
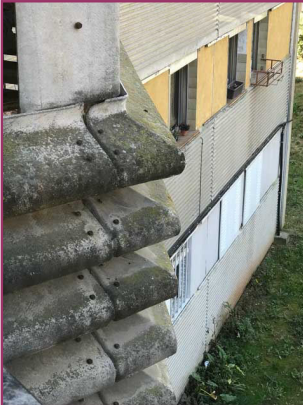
SEGOVIA				núm	Galeria a)	Galeria b)	cubierta	DOCUMENT HIGÈNIC DE L'EDIFICI			DOCUMENTO HIGIENICO DEL EDIFICIO			DOCUMENT DE BÂTIMENT HYGIENIQUE									
				7	X			DATA INSPECCIÓ VISUAL			28/03/19			APLICACIÓ DEL R-01: ÍNDEX DE DEGRADACIÓ (I.D)

FECHA INSEPCCIÓN VISUAL			APLICACIÓN DEL R-01: ÍNDICE DE DEGRADACIÓN (I.D)			105

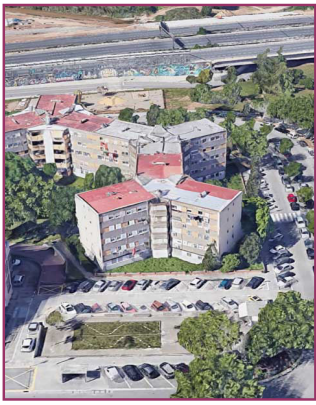
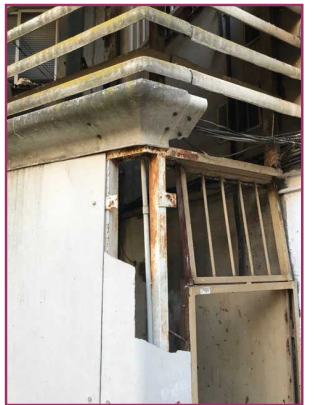
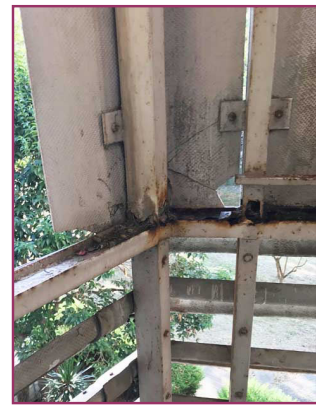
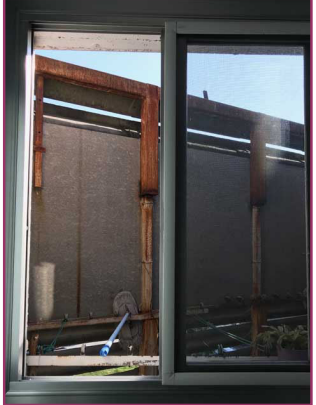
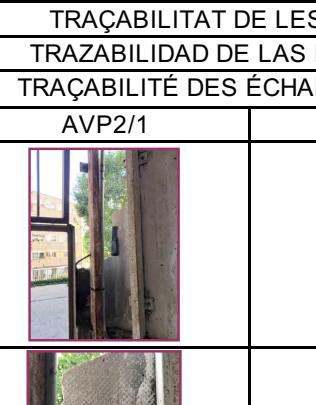
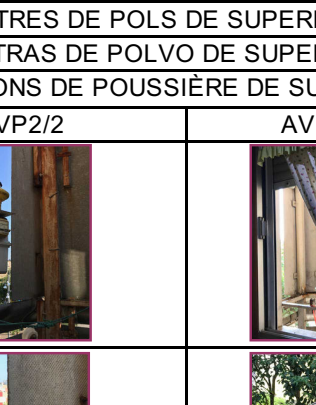
5) Resultado 9) Nota: si el ítem no aplica, se coloca directamente un n.a en la casilla: resultado																			
El Índice de Degradación (I.D.) se calcula de acuerdo al siguiente criterio																			
Índice de Degradación (I.D.)	1) 2	+	2) 2	+	3) 2	+	4) 3	+	5) 3	+	6) 2	+	7) 3	+	8) 3	x	9) 5	=	I.D. 100
I.D. < a 45: Ningún tipo de actuación. Realizar una nueva evaluación del I.D. cada tres años																	Situación Verde		
45 ≤ I.D. < 75: Realizar el Test de Nivel de Desprendimiento de Fibras (Fase Condicionada)																	Situación Taranja (aplicar medidas preventivas)		
I.D. ≥ a 75: Retirada del material a la mayor brevedad posible, no tardar mas de un año desde la realización de la prueba. Mientrastanto aplicar medidas preventivas urgentes hasta la retirada																	Situación Roja

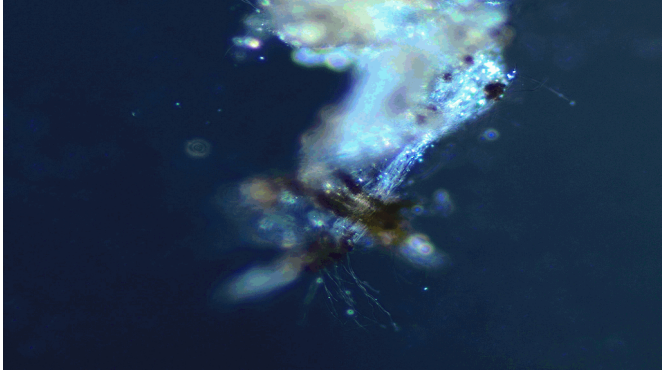
PRESENCIA DE AMIANTO
- CRISOTILO

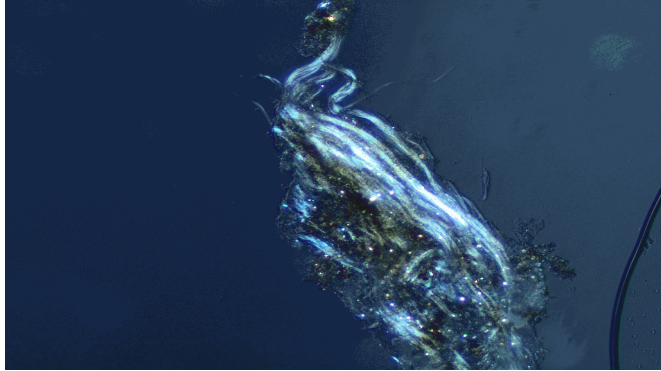
PRESENCIA DE AMIANTO
- CRISOTILO

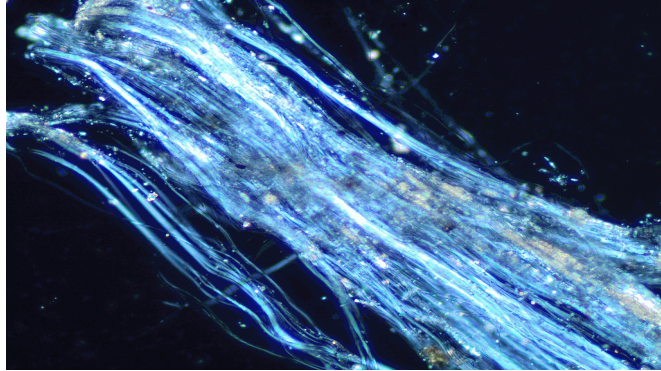
PRESENCIA DE AMIANTO
- CRISOTILO
